Zeitschrift: Bulletin du ciment
Herausgeber: Service de Recherches et Conseils Techniques de l'Industrie Suisse du Ciment (TFB AG)
Band: 18-19 (1950-1951)
Heft: 9

BULLETIN DU CIMENT

SEPTEMBRE 1950

Le développement du béton armé. Expériences et enseignements qu'on en peut tirer

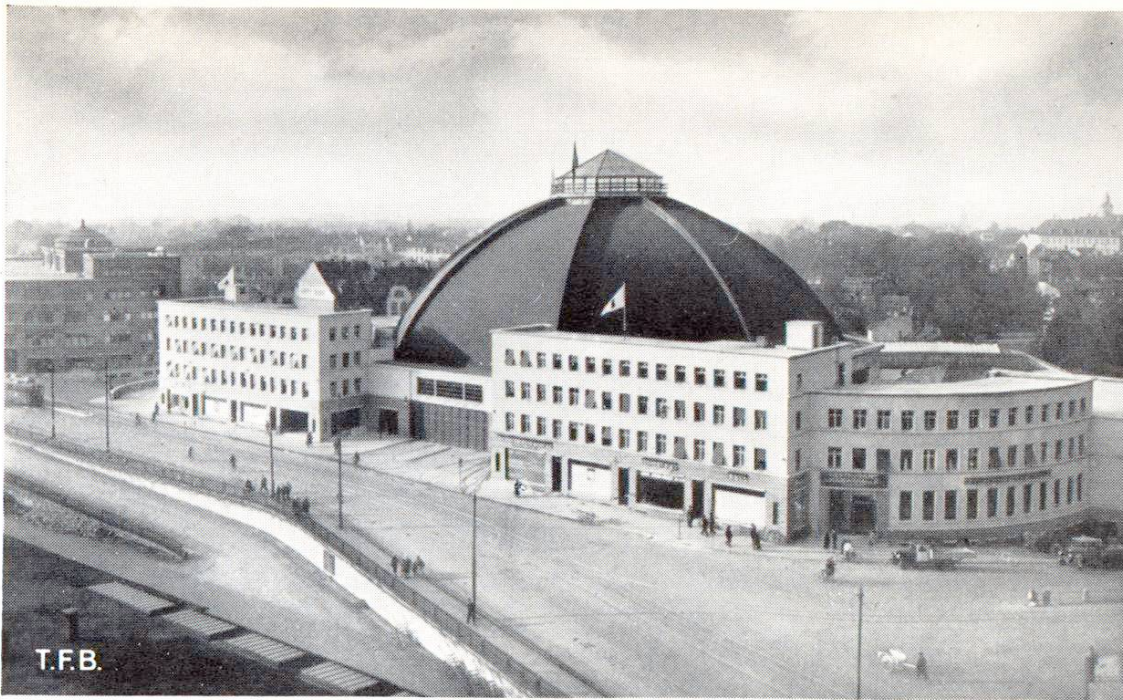
Fig. 2 Halle du marché à Bâle. Voile mince

Les figures 1 à 3 montrent des ouvrages suisses marquant les étapes du développement du béton armé.

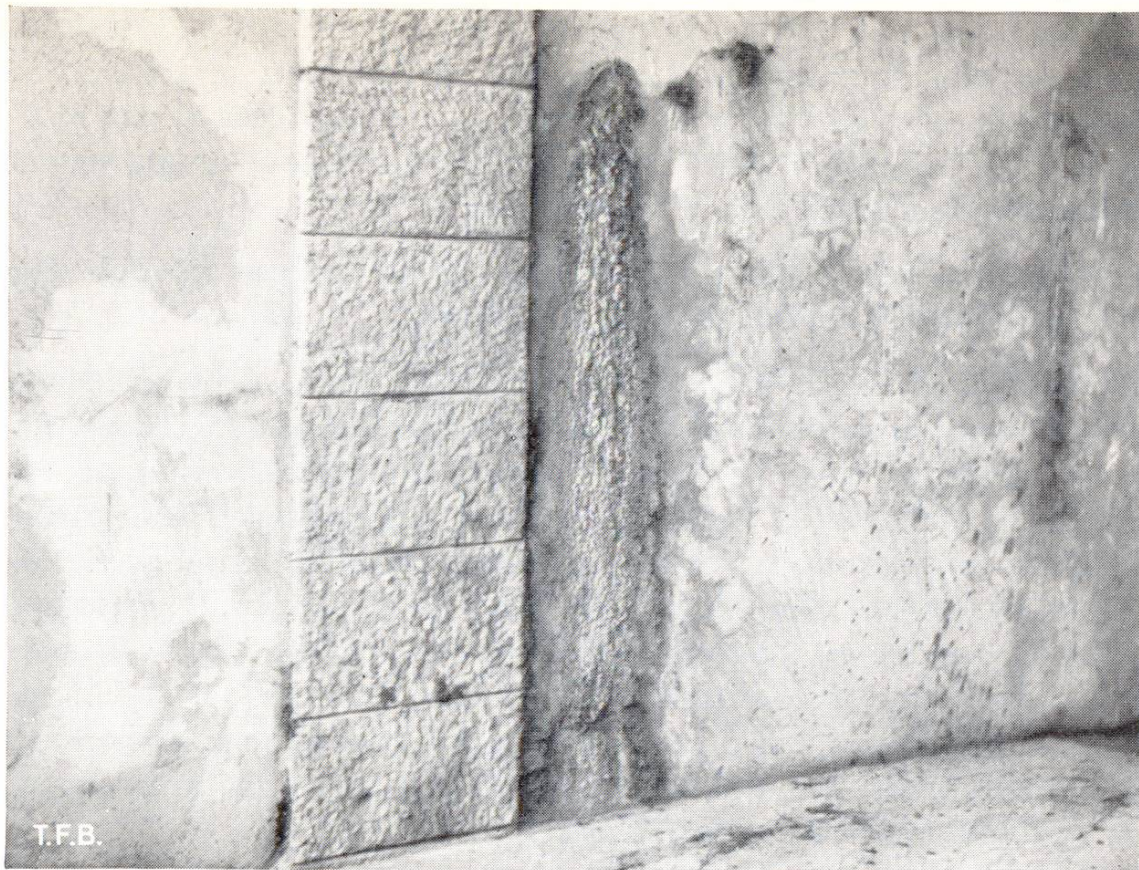
Fig. 5 Délèvement du ciment dans un appui de pont présentant des parties poreuses. Isolation insuffisante
