BULLETIN DU CIMENT

Escaliers en béton armé

Caractéristiques des escaliers. Leur signification architecturale. Escaliers en béton armé. Construction d'un escalier en hélice. Résistance au feu.

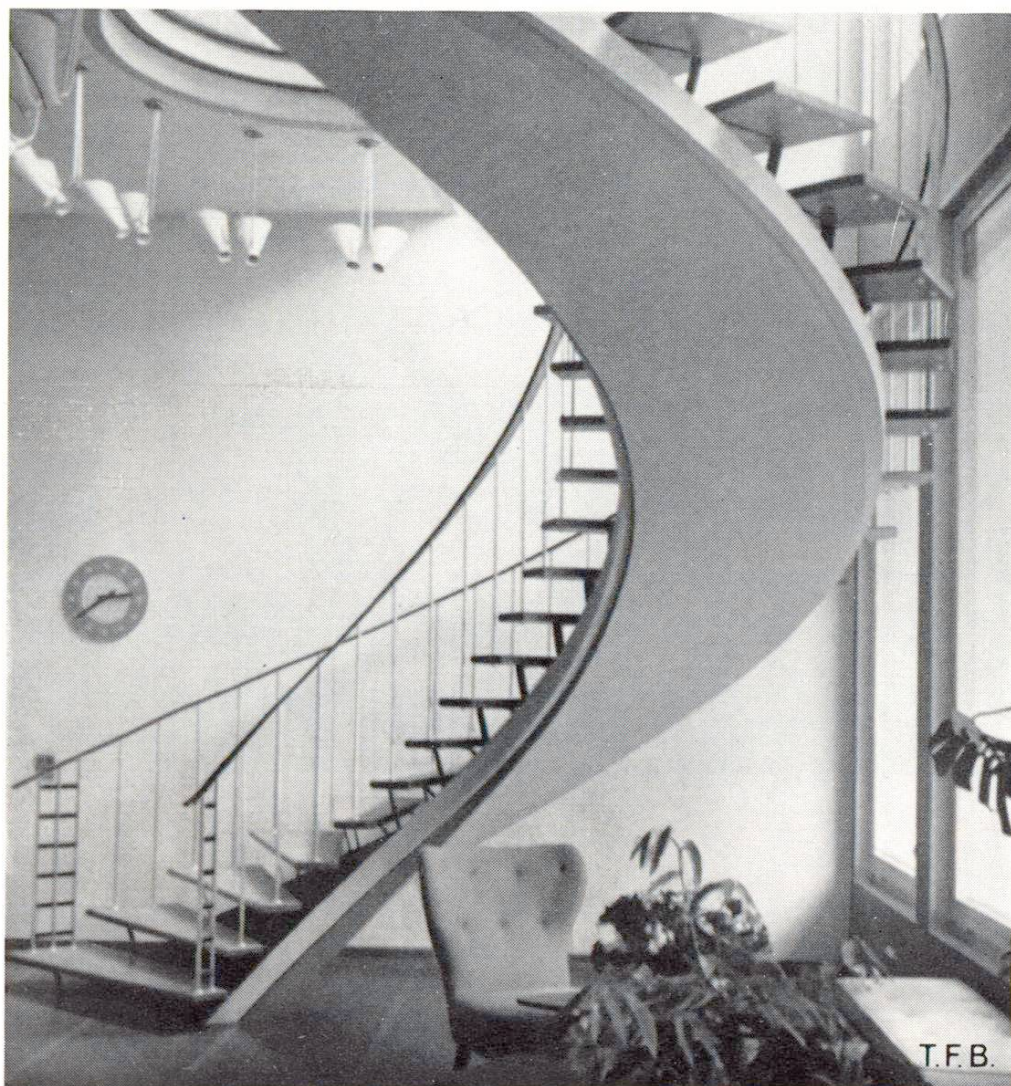
Fig. 3 Escalier dans un magasin. Marches en bois fixées sur une dalle en béton

Les figures 6 à 9 donnent une idée des étapes de la construction d'un escalier en forme d'hélice (v. aussi fig. 3). Il s'agit d'une dalle

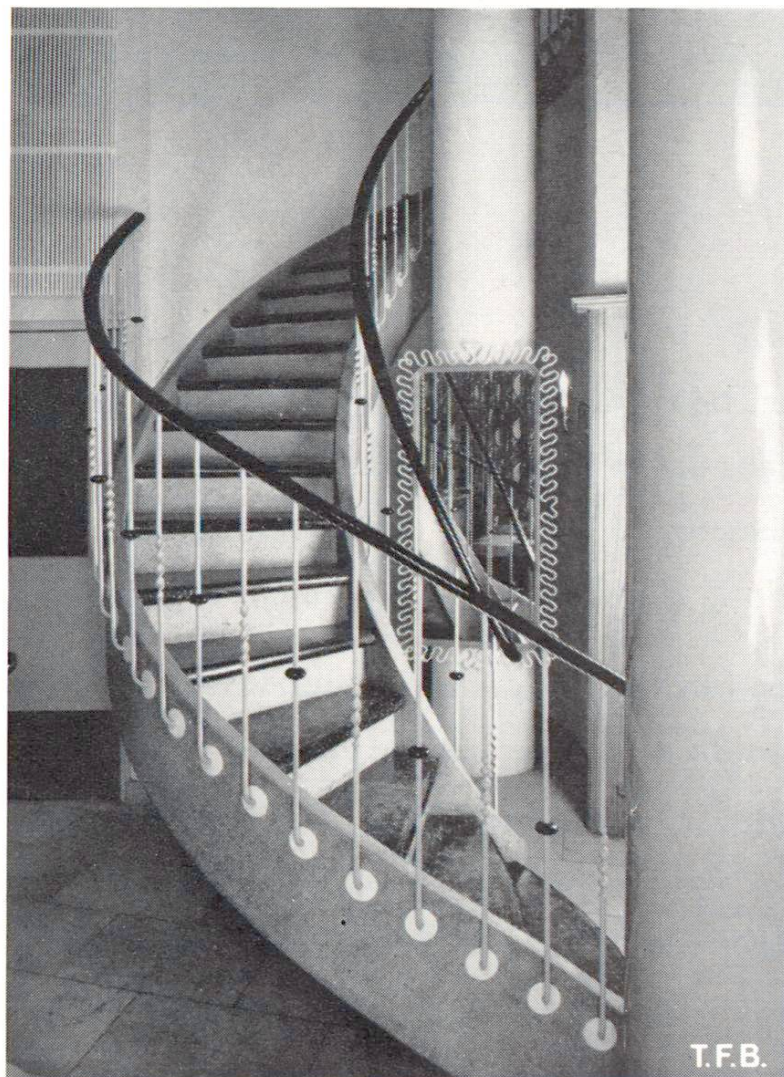
Fig. 5
Escalier à limon en béton poli dans un restaurant. Les marches sont recouvertes d'un tapis en caoutchouc
(Photo: O. Pfeifer, Lucerne)

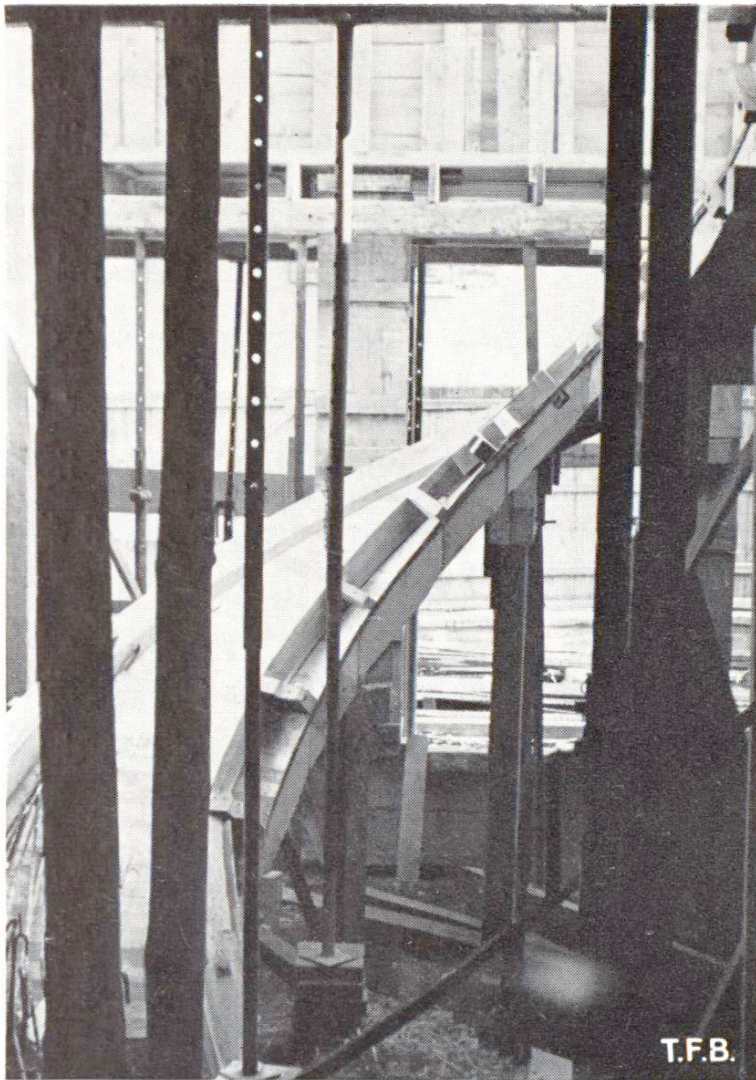
Fig. 6
Vue générale du coffrage

en béton CP 400 dont la pente à l'axe est de 32° et qui franchit, sans appui intermédiaire, la hauteur d'un étage de 4,25 m, respectivement 3,20 m. Du milieu vers le haut et vers le bas, l'épaisseur de la dalle croît de 12 à 26 cm et sa largeur de 95 à 128 cm.

Le travail principal est la préparation du coffrage. Ce n'est pas une petite affaire de réaliser en bois cette construction courbe, compliquée encore par le fait que l'épaisseur de la dalle est variable. La surface de base de ce coffrage, bien visible à la figure 7, a été fabriquée dans un atelier moderne de menuiserie et a pu être réutilisée pour tous les étages du bâtiment. Il va de soi que pour un ouvrage aussi mince et de formes aussi élancées, la pose des
