BULLETIN DU CIMENT

MAI 1972

Modifications des surfaces de béton par influences climatiques

Description des effets de l'eau et de l'air. Modifications de la teinte. Documentation photographique sur les modifications produites par une exposition de plusieurs années aux influences climatiques.

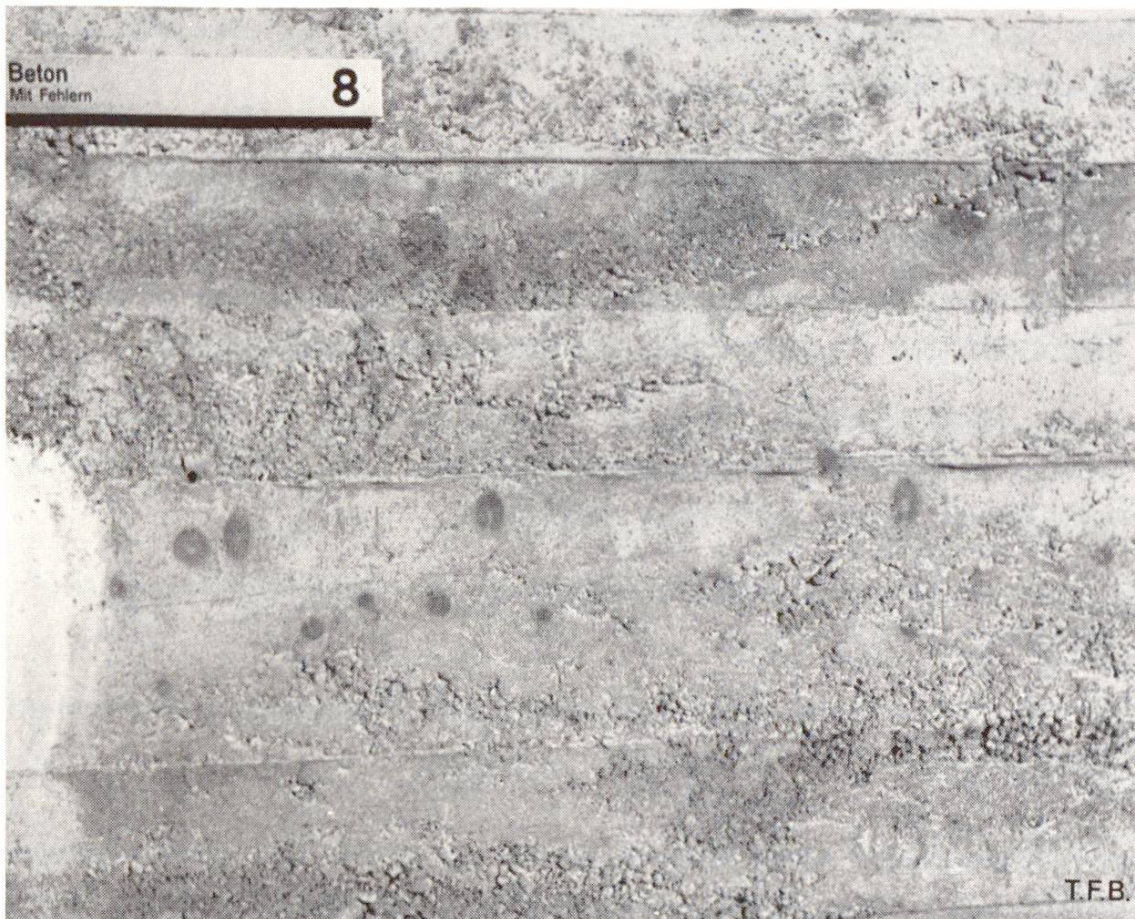
Fig. 3 et 4 Mur de soutènement ayant même fruit que celui des figures 1 et 2. Photos 1962 en haut et 1972 en bas. Béton de gros éléments, mal serré. L'aspect de ce béton a été aggravé par les intempéries. De fortes efflorescences se sont produites et la porosité de la surface a augmenté.
