# BULLETIN DU CIMENT

JANVIER 1989

## Parties métalliques des réservoirs d'eau

Choix des matériaux. Prescriptions de montage.

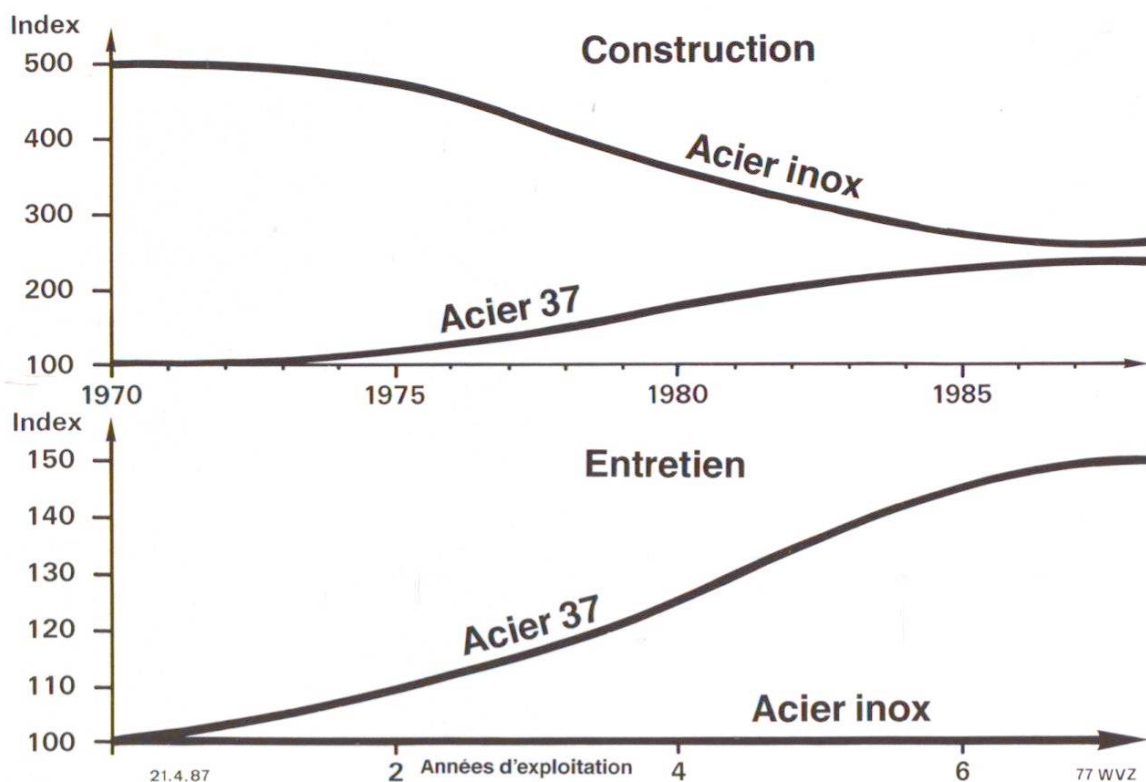
Fig. 2 Coûts de construction et d'entretien.

Au cours des dernières années, l'emploi d'acier inox dans les constructions hydrauliques a trouvé sa pleine justification (voir fig. 1 et 2). La construction des parties métalliques a évolué, on a passé de l'acier ordinaire (C-St. ou St. 37) à l'acier inox qui est un acier au chrome-nickel (autrefois V2A, aujourd'hui n° 1.4301). Les raisons de

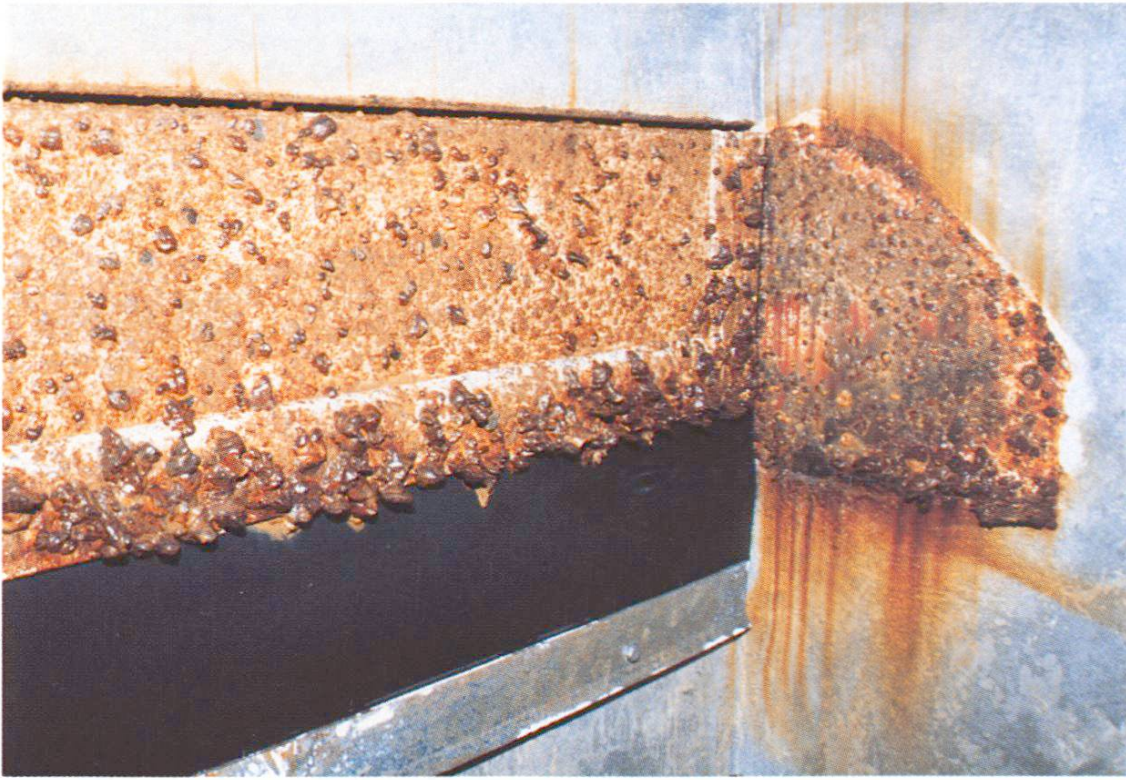
Fig. 5 Dégâts par corrosion au clapet de retenue d'un filtre à charbon actif après 5 ans d'exploitation. Corrosion aggravée à cause de l'alternance eau-air avec ozone (exécution idem fig. 3).

ce changement sont les mauvaises expériences faites et leurs résultats effrayants ( (fig. 3–7) qui ont provoqué des perturbations de l'exploitation en raison des mises hors service et des réparations longues et coûteuses (jusqu'à 10 fois le prix d'un investissement judicieux).

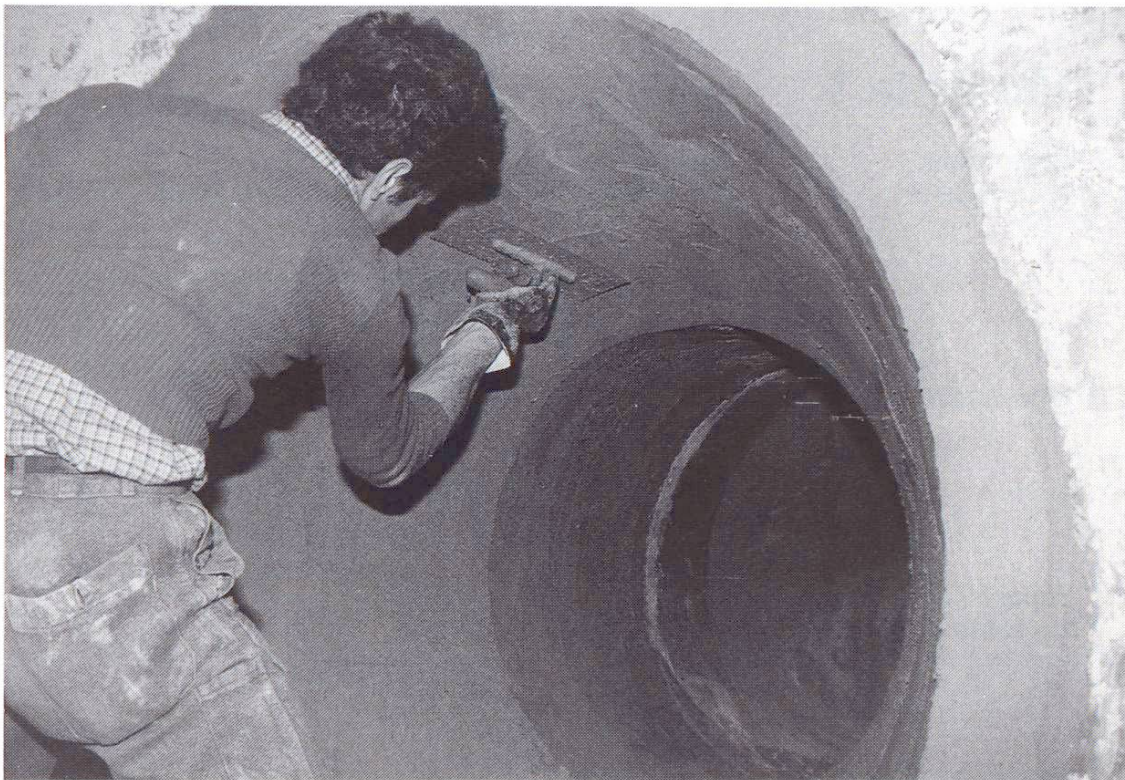
Fig. 7 Application d'un revêtement en mortier de ciment.

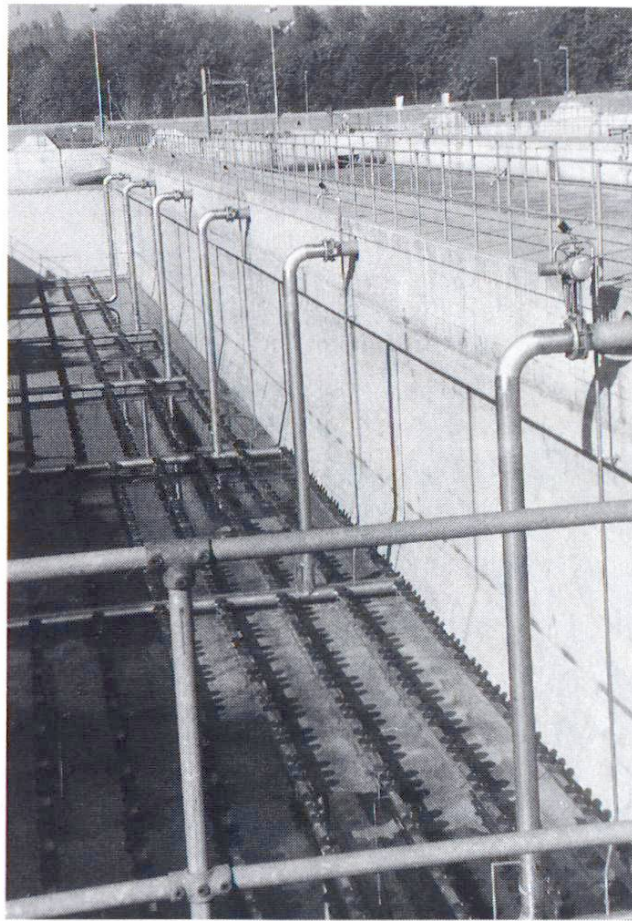
Fig. 10 Vue à l'intérieur d'un réservoir d'eau potable. Les matériaux sont le béton et l'acier inox.

Ce n'est que sur la base de l'expérience fournie par l'exploitation qu'on peut choisir le matériau optimum et refuser celui qui ne convient pas. Comme le montrent les figures 10 à 13, le fameux dicton se vérifie une fois de plus: «Prévenir vaut mieux que guérir».
