Zu den Vorgängerbauten der Pfarrkirche von Buochs NW

Versuch einer Interpretation.

*Schlußbericht über Bodenuntersuchungen anlässlich der
Kirchenrenovation des Jahres 1960*

Von H. R. Sennhauser

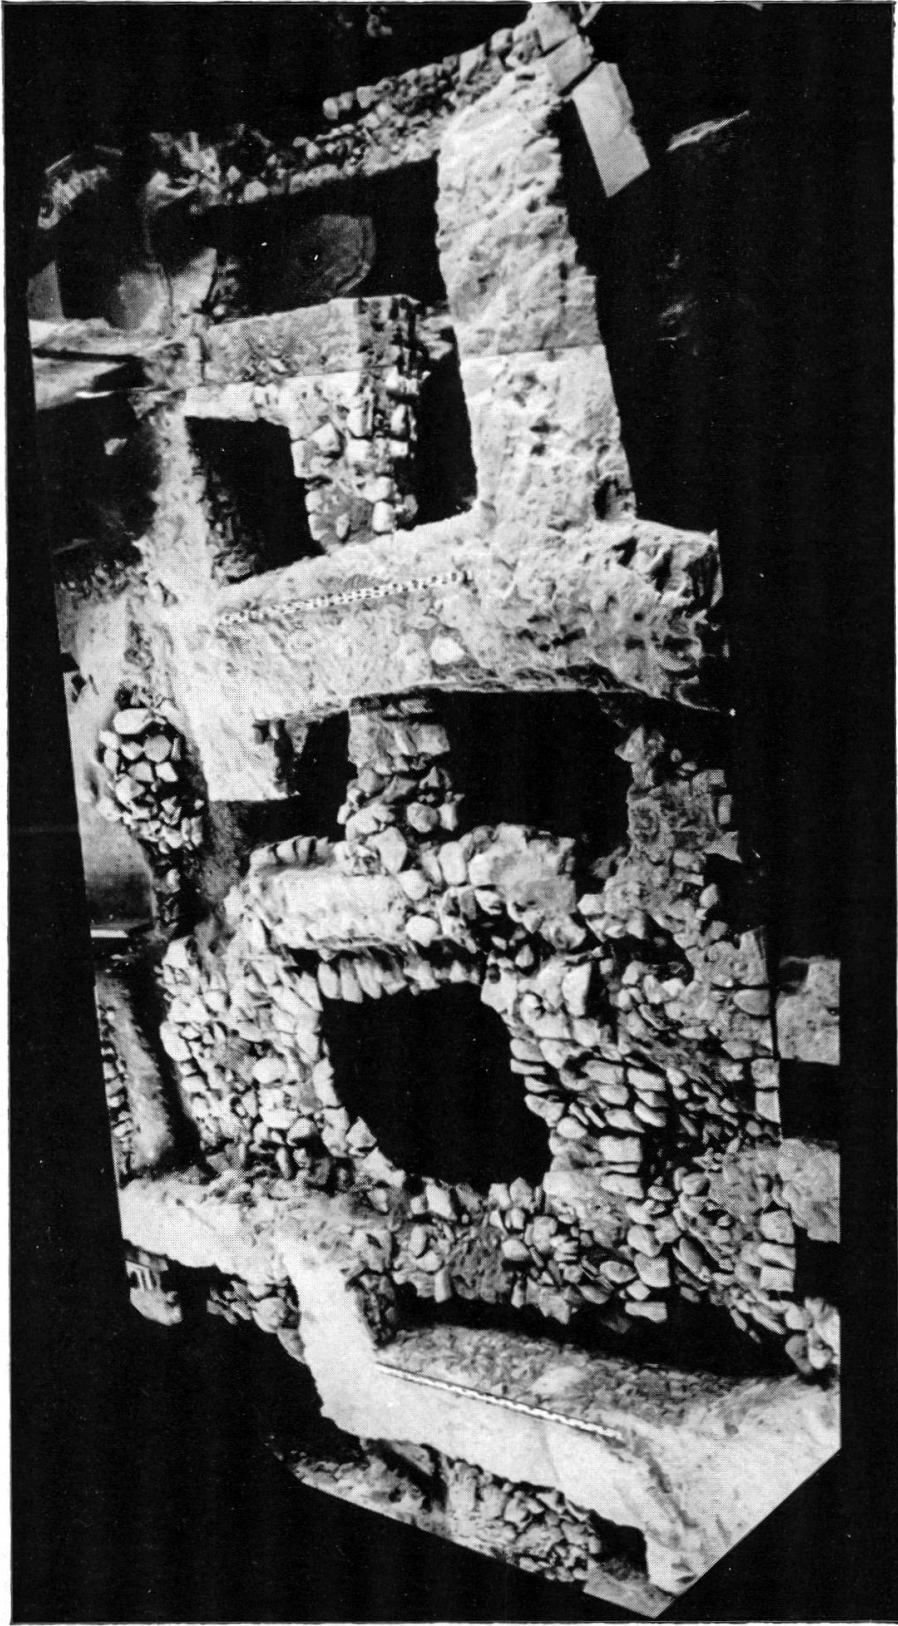
Tafel III

Taf. III: Gesamtübersicht vom Kirchenchor her (von Osten) bei Abbruch der Grabungen (Fotomontage).
