Zeitschrift: Beiträge zur Geschichte Nidwaldens
Herausgeber: Historischer Verein Nidwalden
Band: 37 (1978)

Artikel: Stand, Pfarrkirche St. Peter : eine archäologische Sondierung im Oelkeller und einige Spekulationen zu den Vorgängerkirchen
Autor: Bürgi, Jost
DOI: <https://doi.org/10.5169/seals-698602>

**Stans, Pfarrkirche St. Peter —
Eine archäologische Sondierung im Oelkeller
und einige Spekulationen zu den Vorgängerkirchen**

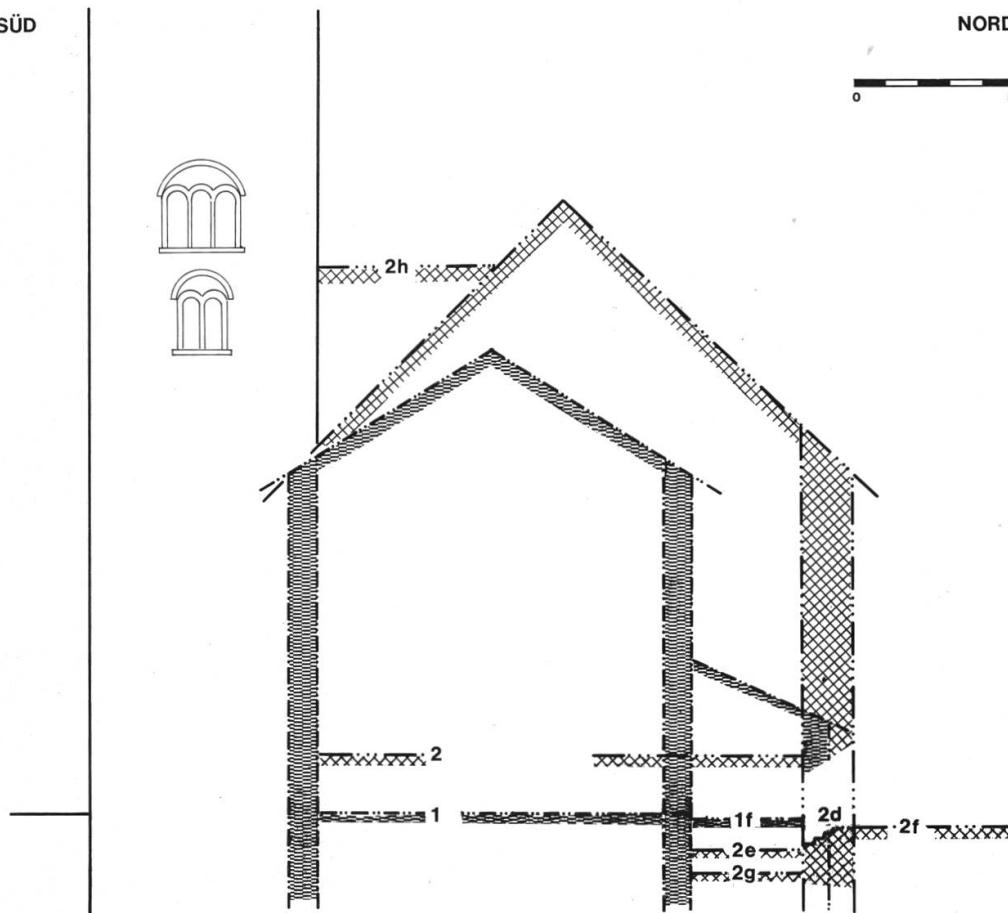
Pl. Nr. 6	Stans Pfarrkirche	Grabung 1968	5. 10. 1978
	Schnitthypothesen		1 : 300
Pl. Gr. 30 x 60			JB

Romanisch:

1 Bodenniveau Pfarrkirche

1f Bodenniveau Nebenkappelle

Gotisch:

2 Bodenniveau Oberkirche

2e Bodenniveau Unterkirche (Chor)

2g Bodenniveau Unterkirche (Schiff)

2f gepflästertes Platzniveau

2d Treppe

2h Quergiebel

15 m gelegen haben. Bei dieser Höhe hätte auch noch das unterste Nordfenster des Turms knapp über die Firstlinie herausgeschaut (vgl. Plan 6).

Bei der gotischen Erneuerung der Kirche scheint die ehemalige Nebekapelle unter das Kirchenschiff zu liegen gekommen zu sein (vgl. Plan 5 und 6). Von dem gepflasterten Platze aus führte ein Durchgang mit Treppe (2d) in die jetzt unterirdische Kapelle. Aussen trug der Türeingang eine Bemalung, von welcher zwei
