Zeitschrift: Bündner Jahrbuch : Zeitschrift für Kunst, Kultur und Geschichte Graubündens
Band: 39 (1997)
Artikel: Die historische Pflasterung im Innenhof von Schloss Haldenstein
Autor: Carigiet, Augustin
DOI: <https://doi.org/10.5169/seals-972185>

Die historische Pflasterung im Innenhof von Schloss Haldenstein

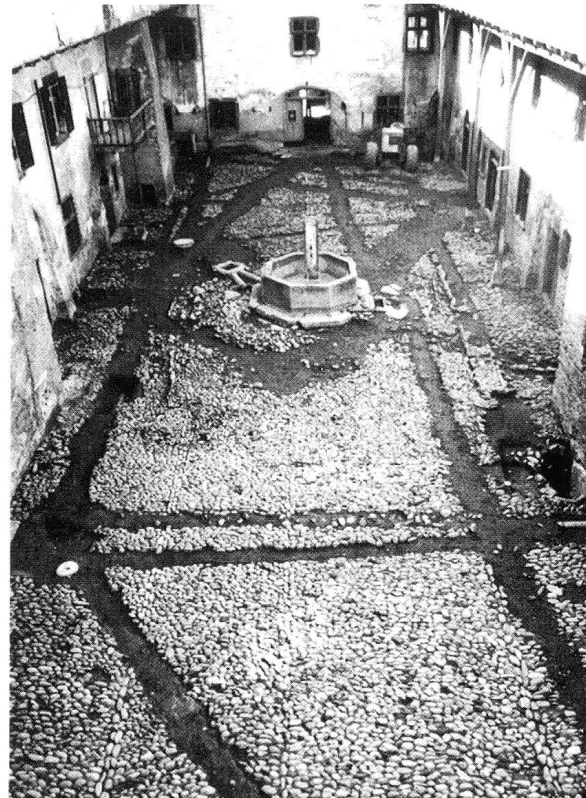
Abb.11: Die freigelegte Pflästerung im Innenhof, Übersicht von Norden.

Im Innenhof des Schlosses konnte während den Umbauarbeiten durch den Kantonalen Archäologischen Dienst (Leitung Arthur Gredig) eine in Vergessenheit geratene Pflasterung freigelegt werden (Abb.11). Der Unterhalt dieser Pflasterung war in jüngerer Zeit vernachlässigt worden, sodass sich darüber eine natürliche Wachstumsschicht bilden konnte. Nach dem Freilegen der Pflasterung auf der gesamten, 570 m² messenden Innenhoffläche konnte man erkennen, dass die Pflasterung in mehreren Bauphasen verlegt worden war (Abb.12–15).
