Die frühere Sankt Michaelskirche in Savognin

Von Walther Sulser

Baugeschichte

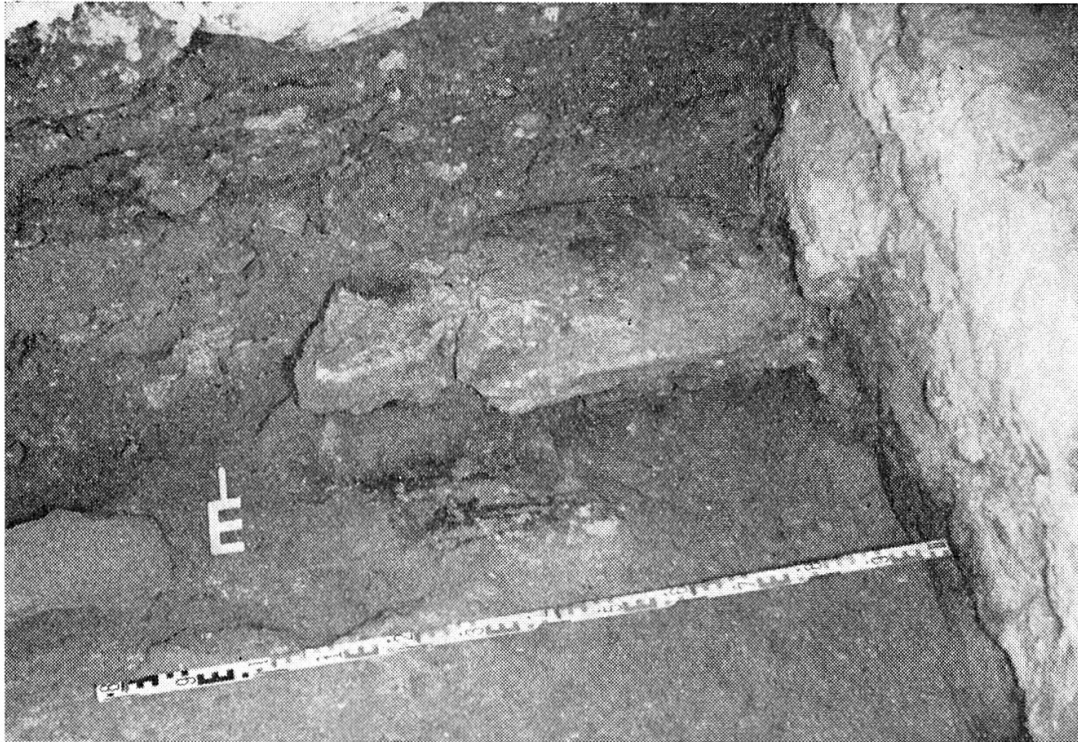
Abb. 9. Südlicher Ansatz der Chorstufe mit Rest der Holzschwelle.

Der Apsisboden liegt 21 cm höher als das Schiff; von der Chorstufe waren noch der südliche Ansatz und Reste einer Holzschwelle (Abb. 9) vorhanden. Sehr gut erhalten waren noch ca. 32 cm des Blockaltares (Abb. 10) aus Bruchstein, dessen trapezförmiger Grundriß sich sehr gut in die Apsisrundung einfügte und an ähnliche Beispiele von Münstair (Seitenapsis) oder auf der Isola Comacina erinnert.

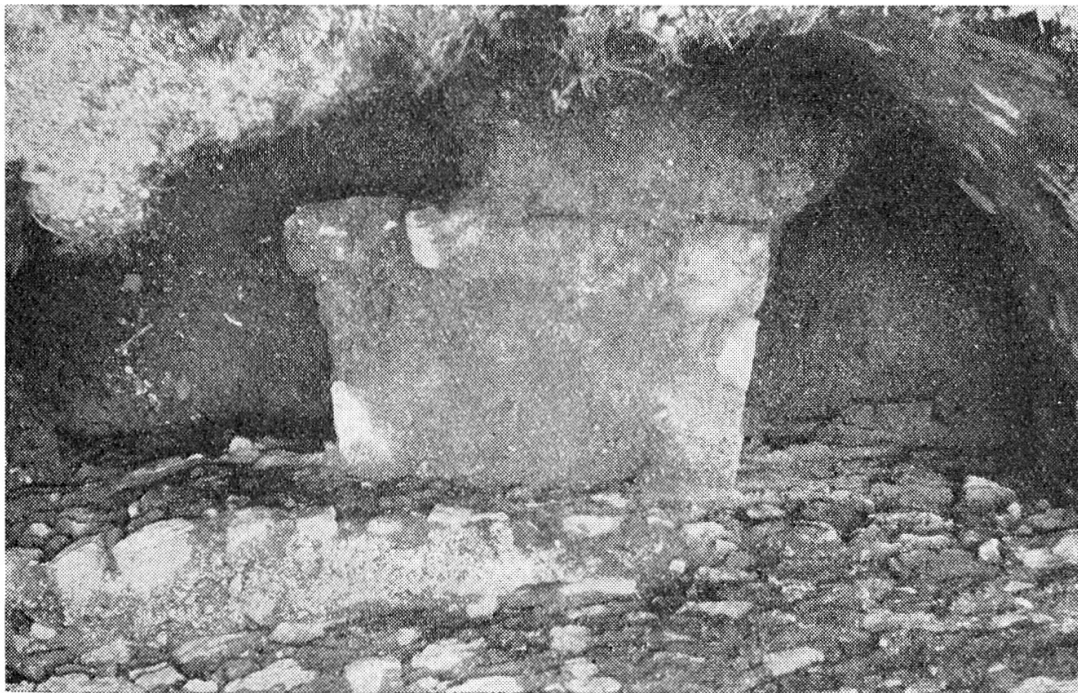
Abb. 10. Blockaltar in der Apsis; vorne links Rest des Apsis-Bodenestriches.
