**Zeitschrift:** Bündner Monatsblatt : Zeitschrift für Bündner Geschichte, Landeskunde und Baukultur  
**Herausgeber:** Verein für Bündner Kulturforschung  
**Band:** - (1990)  
**Heft:** 2

**Artikel:** Der Restaurator in der Denkmalpflege  
**Autor:** Emmenegger, Oskar  
**DOI:** <https://doi.org/10.5169/seals-398513>

## Der Restaurator in der Denkmalpflege

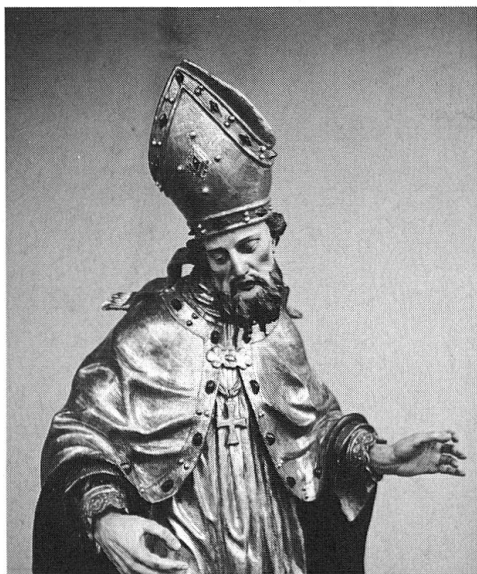
**Abb. 1. (links)**  
Herznach, kath.  
Pfarrkirche  
St. Nikolaus,  
Hochaltar Skulp-  
tur des hl. Mar-  
tin, von Hans  
Freitag, 1732:  
Hervorragendes  
Beispiel einer ori-  
ginalen barocken  
Fassung.

Alle andern Objekte, wie Altäre, Steinplastiken, Wandmalereien, Stuck oder Architekturfassungen, waren «Freiwild» für die zuständigen Handwerker. Altarretabel und Skulpturen wurden bis auf das Holz abgelaut. Es ist keine Legende, dass es Vergolderfirmen gab, die gefasste Skulpturen in Teiche versenkten, um die Fassung schneller und billiger abzulösen. Nach Gutdünken wurden die malträtiierten Kunstwerke dann neu gefasst, die Verwendung von möglichst viel Gold oder Silber schien dabei angebracht. Die Neufassung reicht nicht im entferntesten an die Qualität der ursprünglichen heran; das Kunstwerk wurde damit unwiederbringlich entwertet (Abb. 1 und 1A).

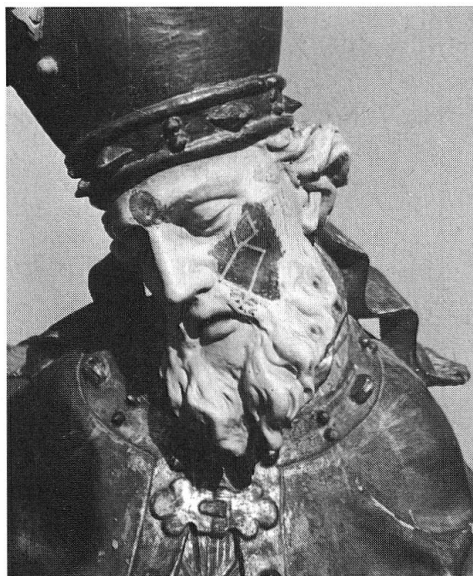
**Abb. 1A. (rechts)**  
do. Vorzustand  
mit Probefrei-  
legung, entwer-  
tende Überma-  
lungen des 19.  
und 20. Jh.

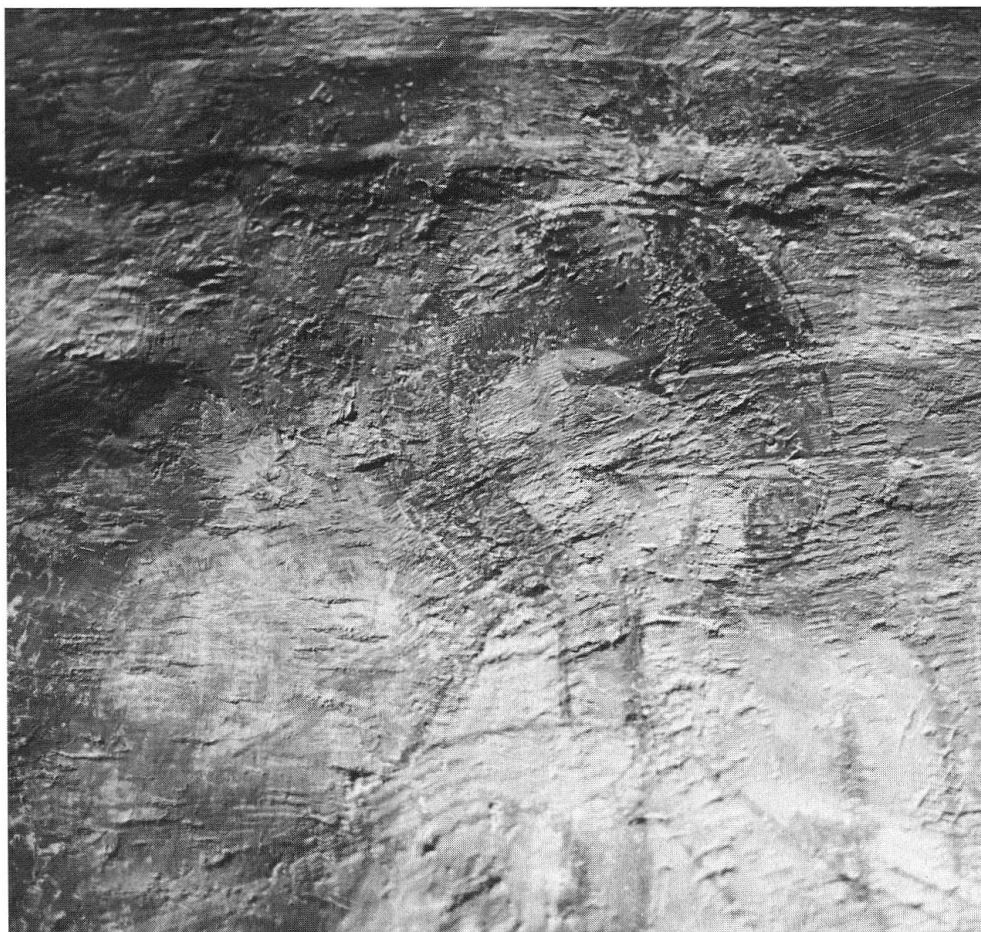
**Abb. 2.**  
Waltensburg, ref.  
Kirche, Schiff,  
Wandmalerei um  
1340, hl. Seba-  
stian (Marty-  
rium). Spuren der  
Freilegung 1932  
mit Hammer und  
Spachtel.

Aus reiner Entdeckerfreude und Neugier wurde, ohne auf den Erhaltungszustand und auf die Schwächen der Maltechnik zu achten, freigelegt. Das Motto hiess: «Was an der Wand bleibt, ist da, was verloren geht, kann neu gemalt werden». Bedenkenlos und mit jedem, rasch zum Erfolg führenden Mittel wurde vorgegangen. Dickere Putzschichten schlug man mit dem Hammer ab, Kalkübertünchungen kratzte man mit Spachtel oder Messer weg. Dabei gingen empfindliche Schichten wie Binnenzeichnung oder Schattierungen verloren, an der Wand zurück blieb allenfalls die flächig angelegte und wenig nuancierte Untermalung. Vielleicht entstand dadurch der Begriff des «gotischen, flächigen Stils». Der Anblick solcher Freilegungen ist aus heutiger Sicht ernüchternd und erschreckend (Abb. 2).

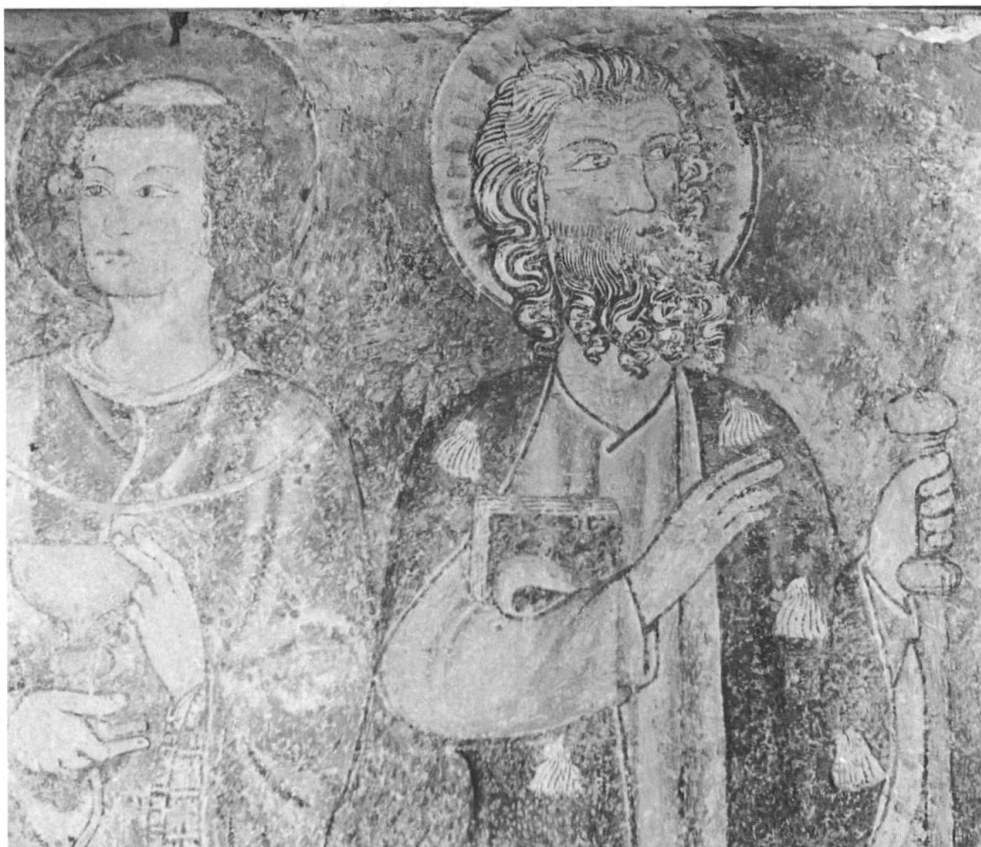
**Abb. 5.**  
Waltensburg, ref.  
Kirche, Schiff,  
Details hl. Luzius  
und Apostel: Bei-  
spiel einer poin-  
tillistischen Retu-  
sche.

Solange man die Retuschen auf Fehlstellen beschränkte und reversibel gemalt hat, ist auch vom heutigen Standpunkt aus nichts einzuwenden. Wenn aber mit einer farblich nicht stimmenden Retusche das Original auch noch übermalt wurde, so kann das nicht mehr gutgeheissen werden. Auch eine Art «Pointillismus», seit etwa 1930 gepflegt, ist heute eine fragwürdige Retuschiermethode. Dabei wurden freigelegtes und verletztes Original, Fehlstellen, Retuschen und nicht entfernte Reste von Kalkübertünchungen auf raffinierte Weise miteinander vermischt. Die Retuschen und partiellen Übermalungen wurden bald tupfend oder in breiten Pinselstrichen, bald auch flächig schummrig ausgeführt. (Abb. 5 und 5A)

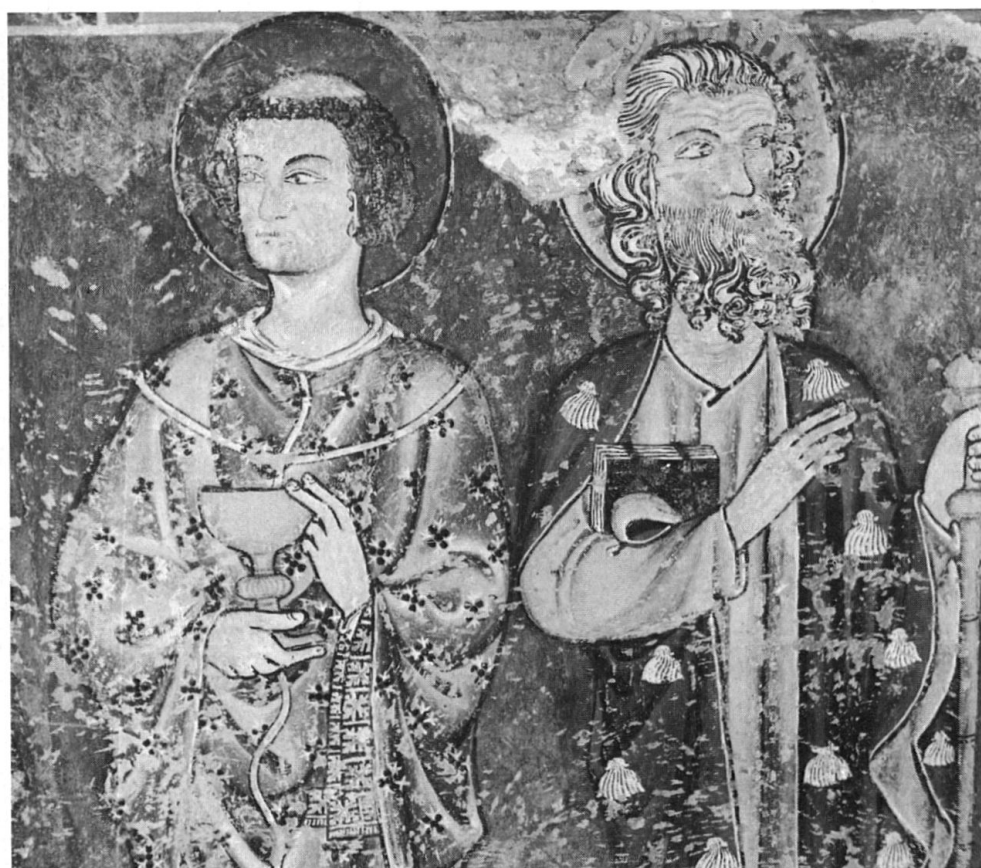
**Abb. 5A.**  
do. nach der Frei-  
legung, Original-  
bestand ohne Re-  
tusche.

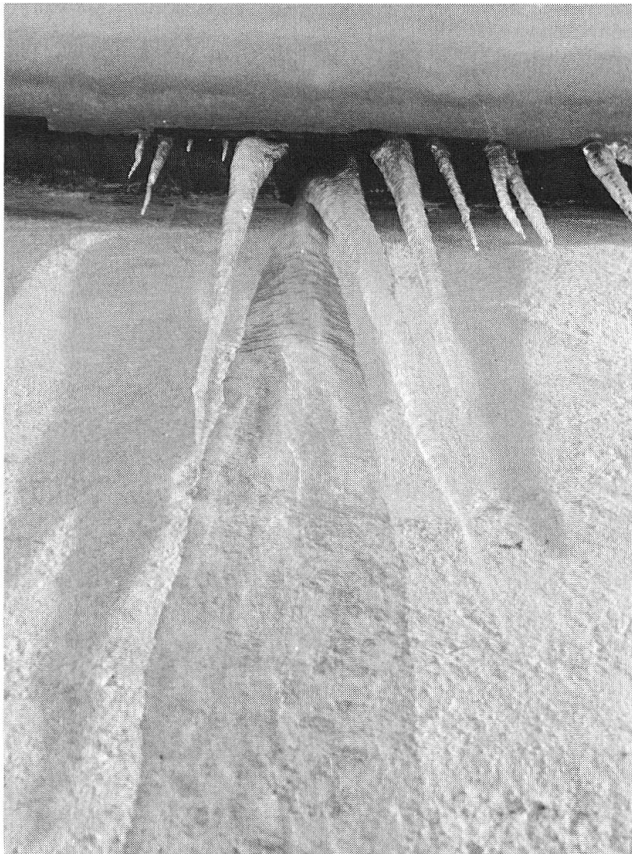
**Abb. 6. (links)**  
**Kapelle Fex-**  
**Crasta, Südwand**  
**aussen: Typisches**  
**Bild eines Rück-**  
**staus.**

Das Beispiel der ref. Kirche in Fex Crasta, Oberengadin, mag die Vielschichtigkeit der Probleme, die auftreten können, aufzeigen. Die Kapelle liegt auf rund 2000 m.ü.M. Im Innern befinden sich Wandmalereien von 1511. 1965 wurde die Kapelle, die sich in einem bedenklichen Zustand befand, saniert. Hohe Grundfeuchtigkeit, das undichte Steinplattendach sowie die Öffnung im Glockenjoch liessen grosse Wassermengen ins Mauerwerk dringen. (Abb. 6 und 7)

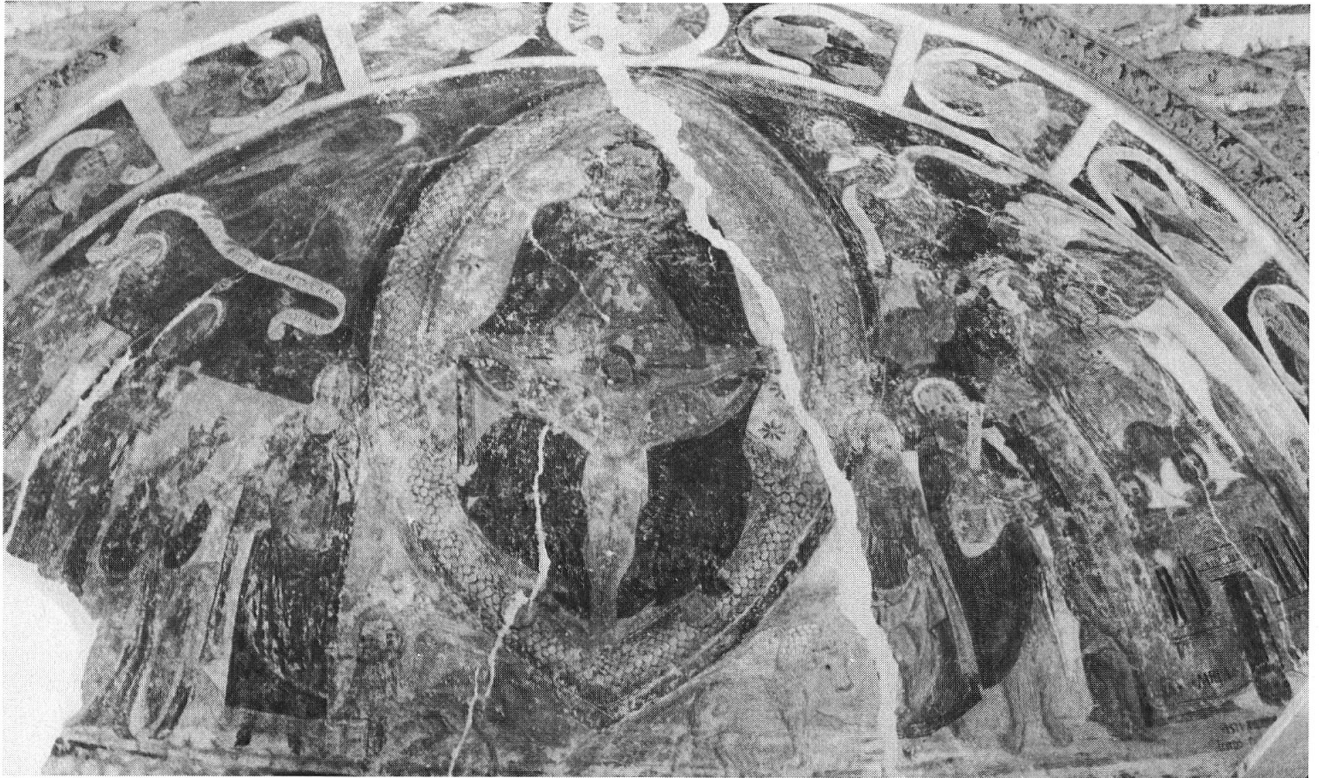
**Abb. 8.**  
Fex-Crasta, Kapelle, geöffneter Riss in der Apsiskalotte.

Man beobachtete die Kapelle nun auch im Winterhalbjahr. Dabei entdeckte man einen Riss, der senkrecht über die Apsis verlief. Dieser, sich nach unten verjüngende Riss, der 1927 zum letzten Mal mit Kalkmörtel geschlossen worden ist, öffnete sich jeweils im Winter, während eines besonders kalten Winters wurde eine Öffnung von 18 mm gemessen, und schloss sich im Sommer. (Abb. 8)

Durch diesen Riss, der sich, wie man später feststellte, bis zu den mit Zement geschlossenen Mauerfugen ausgedehnt hatte, konnte Schmelzwasser in grosser Menge eindringen. Die Ausdunstungszone war dann im Innern die Oberfläche der Wandmalerei. Die dabei auftretenden Gipsausblühungen waren die Folge der 1927 erfolgten

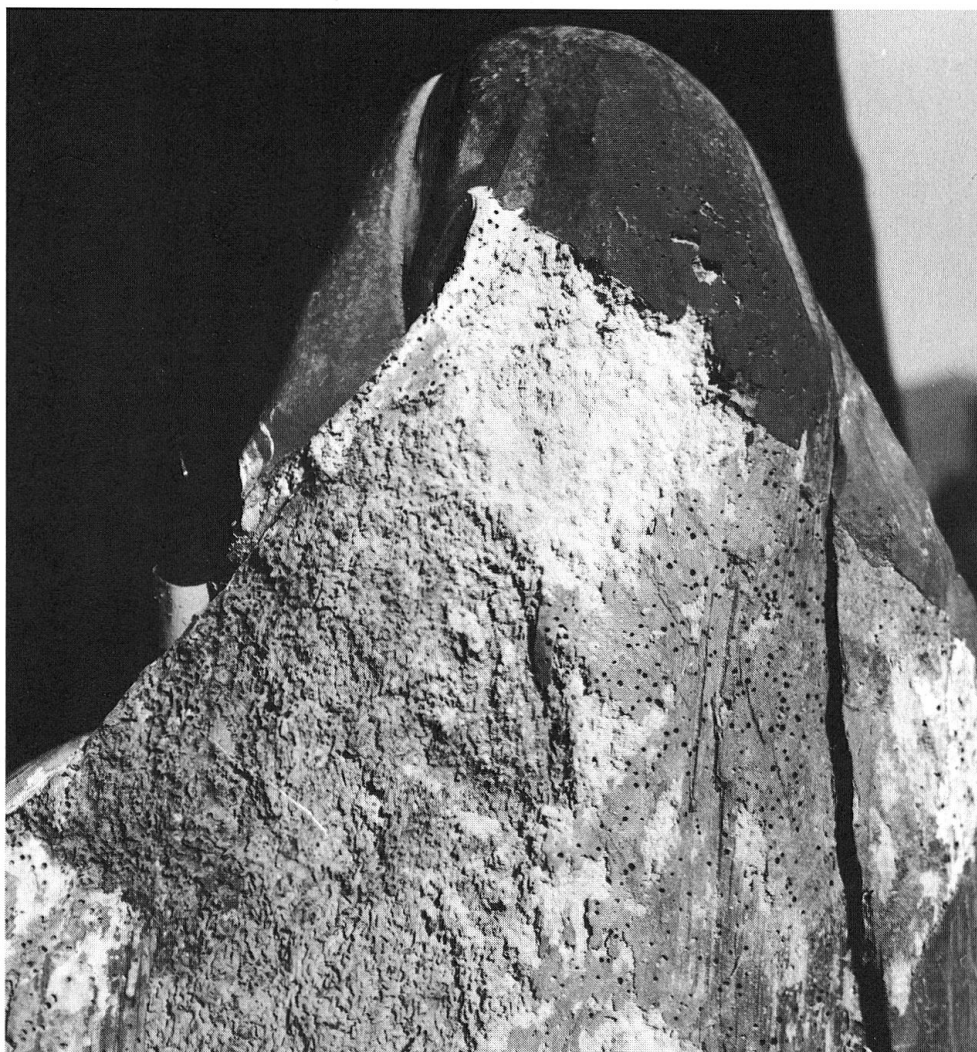
**Abb. 10.**  
Küssnacht, Ka-  
pelle Haltikon,  
linker Seitenaltar  
17. Jh., Skulptur  
«Anna Selbdritt»:  
Extrem starker  
Anobienbefall;  
selbst so stark  
beschädigte  
Skulpturen kön-  
nen konserviert  
werden!

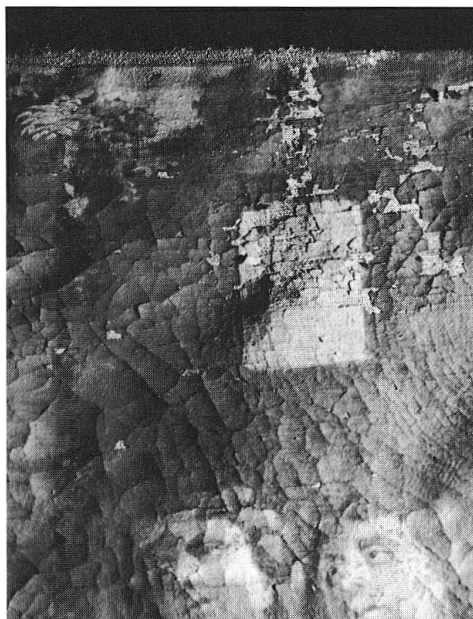
**Abb. 11B. (rechts) do. Ein typisches Schadenbild: Schüsselbildungen sind durch Planieren zu beheben.**

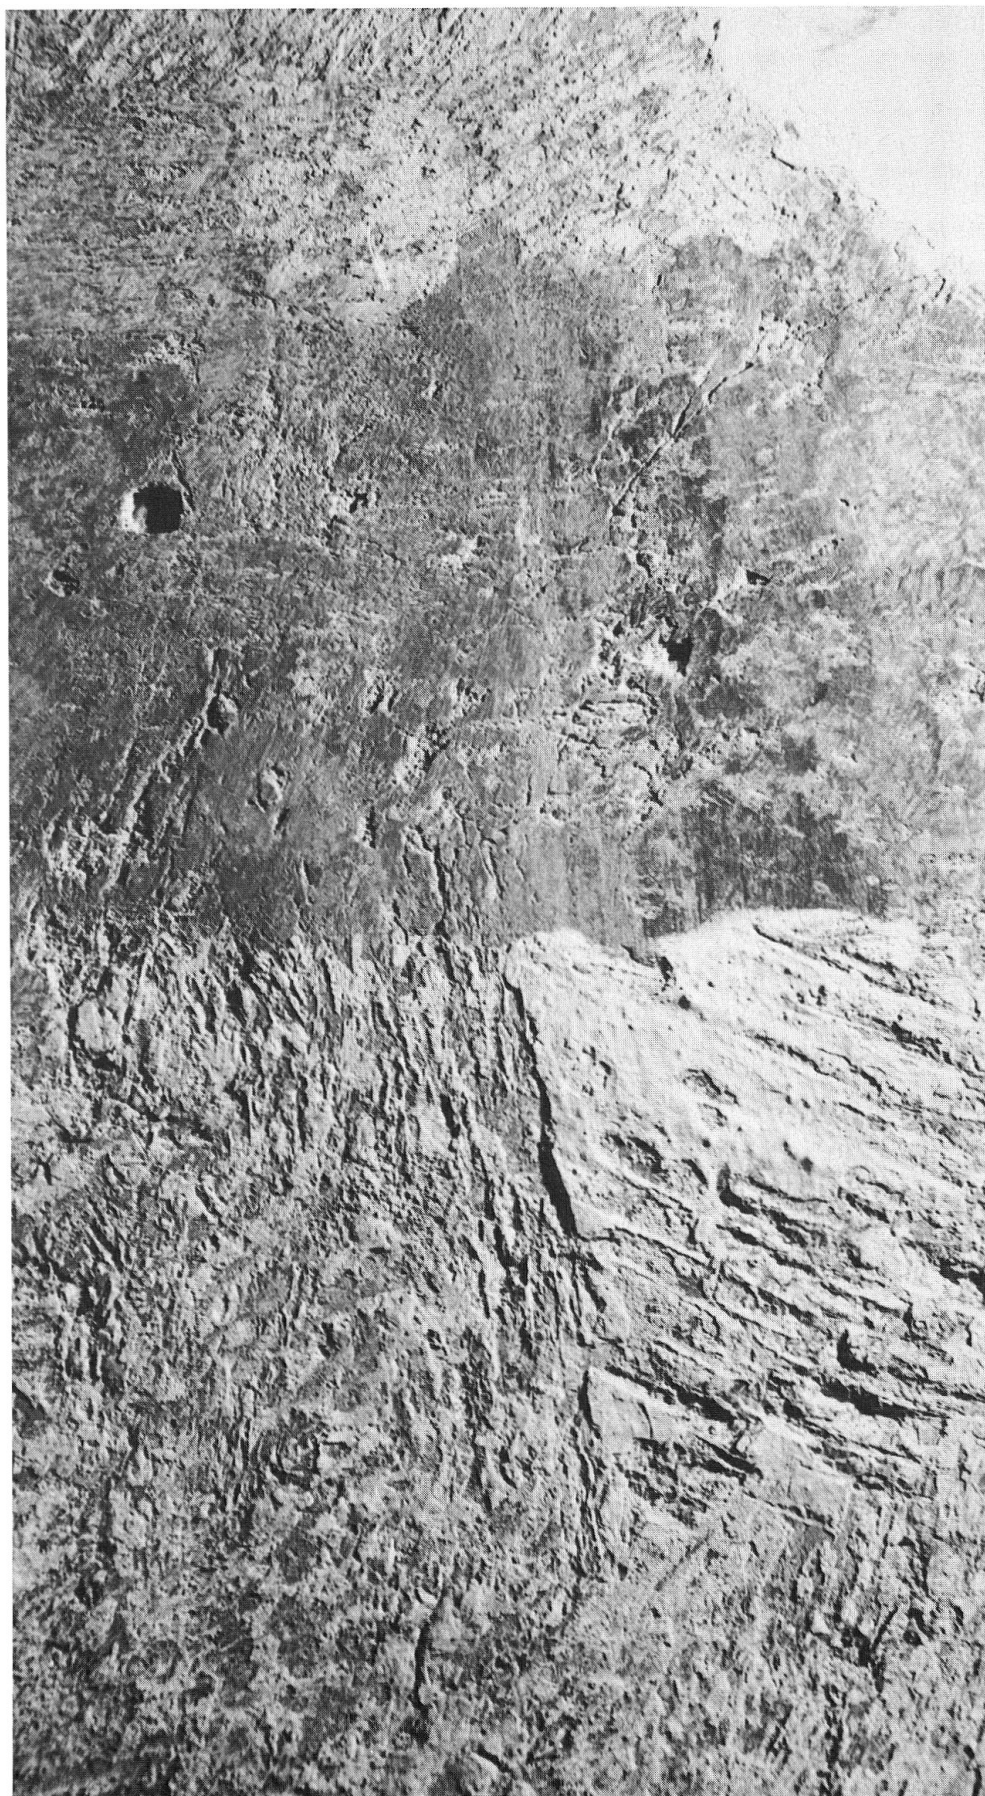
**Abb. 12.**  
Celerina, ref. Kirche San Gian,  
Wandmalerei um 1495: Hacklöcher  
und Kratzer bei der Freilegung  
1901 entstanden. Die sehr harten,  
bis zu 70% verbliebenen Kalk-  
übertünchungen konnten bei der  
Restaurierung 1977–80 mit dem  
Wellenmotor reduziert und  
schliesslich mit dem Pulverstrahl-  
gerät restlos entfernt werden.

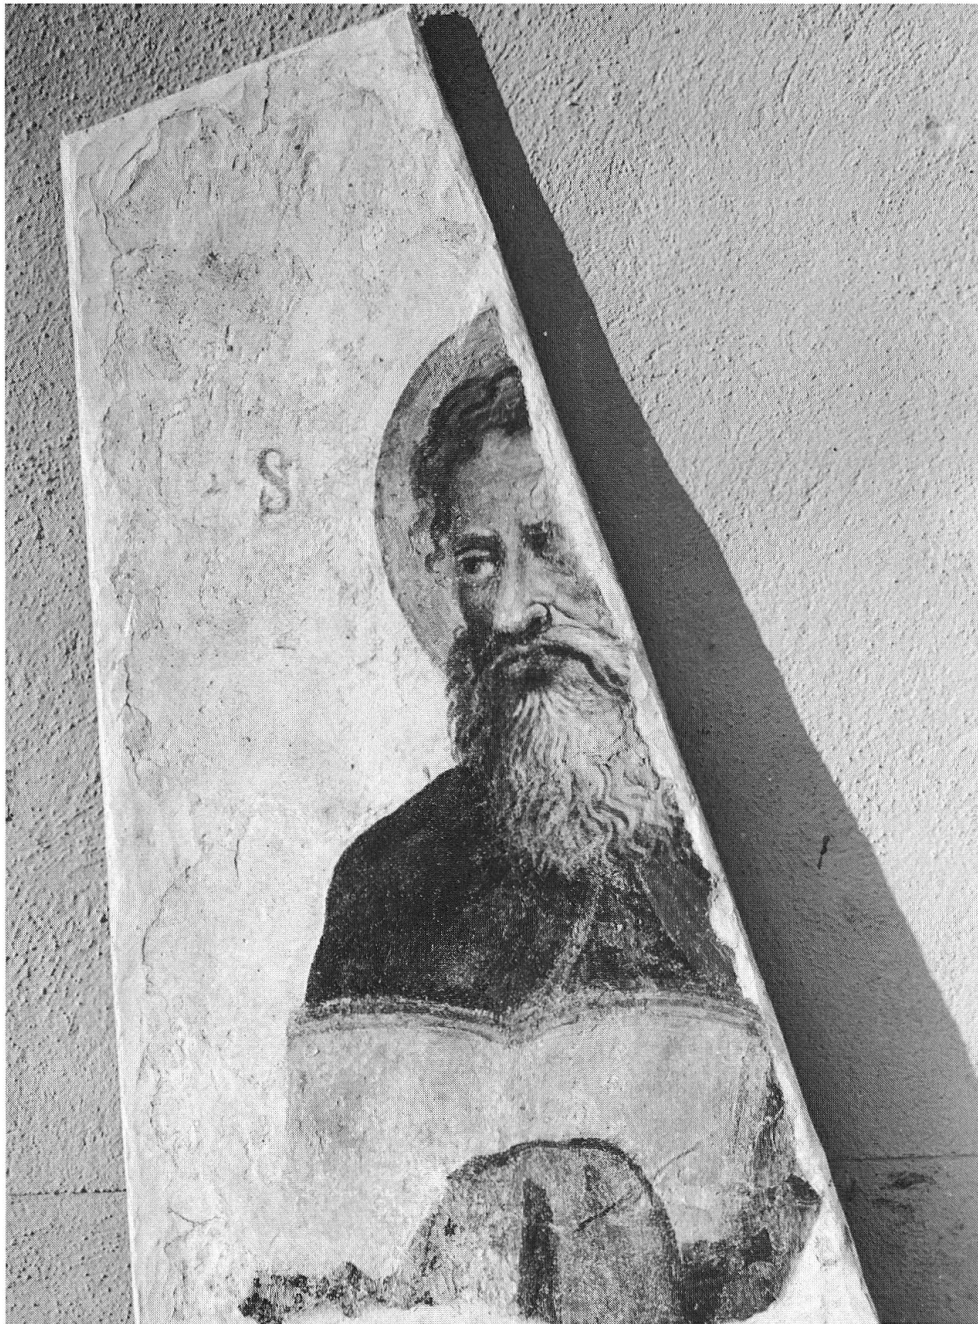
**Abb. 14.**  
Lukmanier, Ka-  
pelle St. Maria,  
Fresken um 1577:  
Eines der 1968  
abgelösten  
Wandbilder (heute im Klostermu-  
seum Disentis),  
die mit der neuen  
Methode übertragen wurden.

langen Versuchen konnte 1968 für die abgelösten Malereien der Kapelle St. Maria, Lukmanier, ein neues Trägersystem eingesetzt werden. Es wurden zwei Epoxidharztypen – ein Grundierharz und ein Laminierharz – verwendet, dazwischen wurden Airexmatten (PVC Matten) verklebt. In die beiden Epoxidharzschichten wurden Glasfasergeewebe miteingegossen. Der Schwund der Harze von 3 %o konnte durch die Zugabe von Verschnittmitteln weitgehend ausgeschaltet werden (Abb. 14).
