Zeitschrift: Bündner Monatsblatt : Zeitschrift für Bündner Geschichte, Landeskunde und Baukultur
Herausgeber: Verein für Bündner Kulturforschung
Band: - (2018)
Heft: 1

Artikel: Das Haus Dolf in Mathon : ein Bau mit Vergangenheit
Autor: Seifert, Mathias
DOI: <https://doi.org/10.5169/seals-758132>

Das Haus Dolf in Mathon – ein Bau mit Vergangenheit

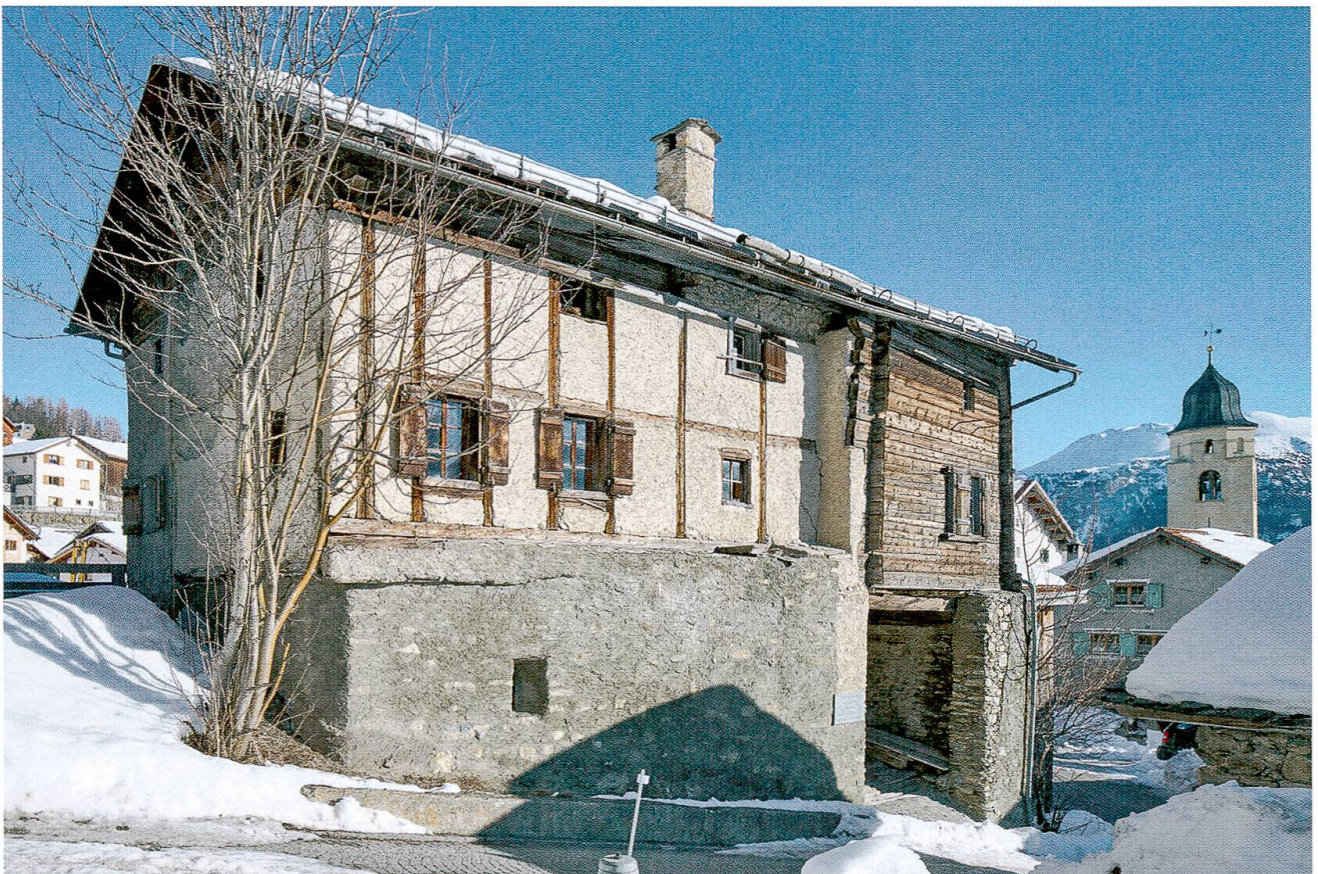
In mehreren Etappen entstanden: das Haus Dolf im Dorfkern von Mathon (Foto: Ralph Feiner, Malans).

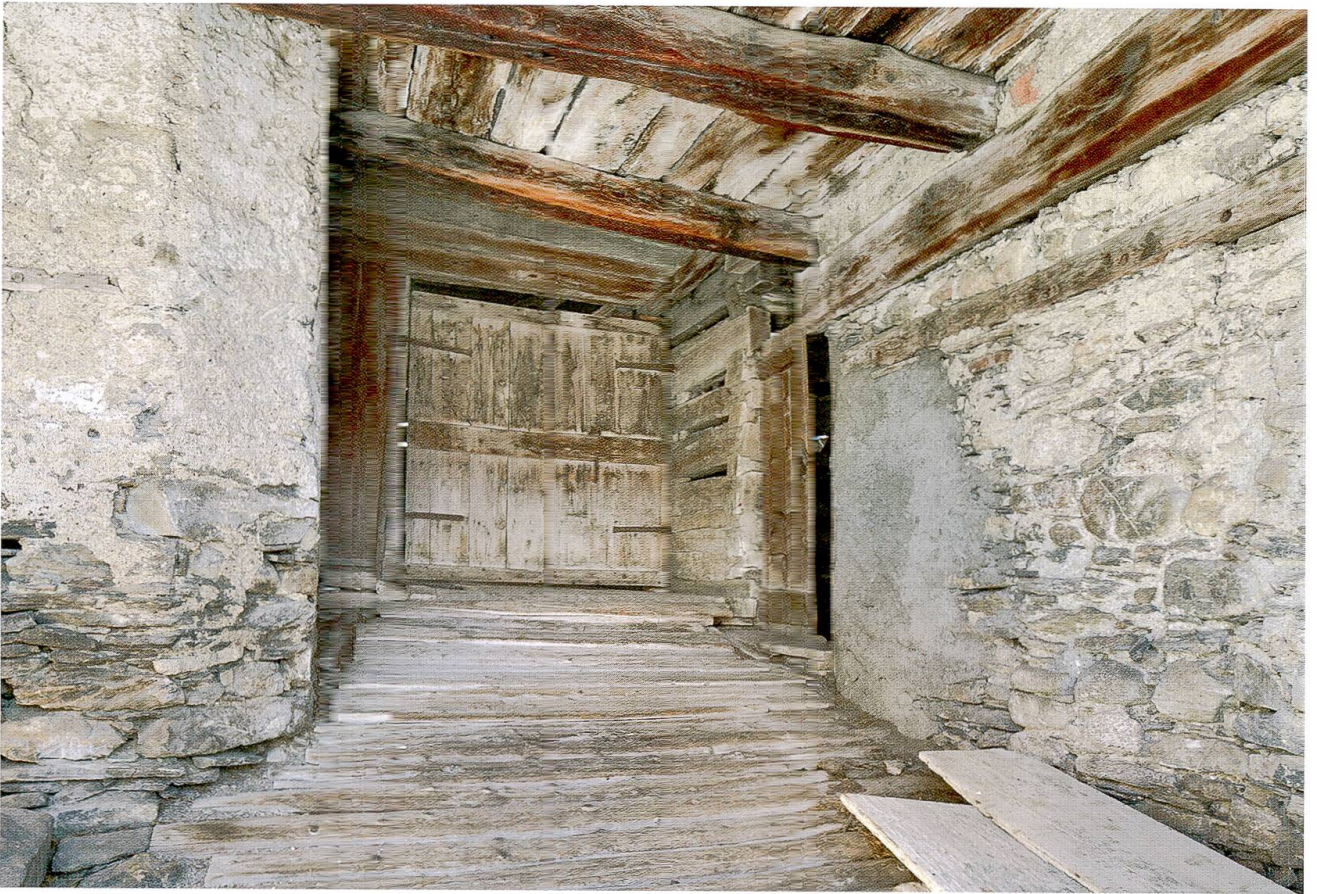
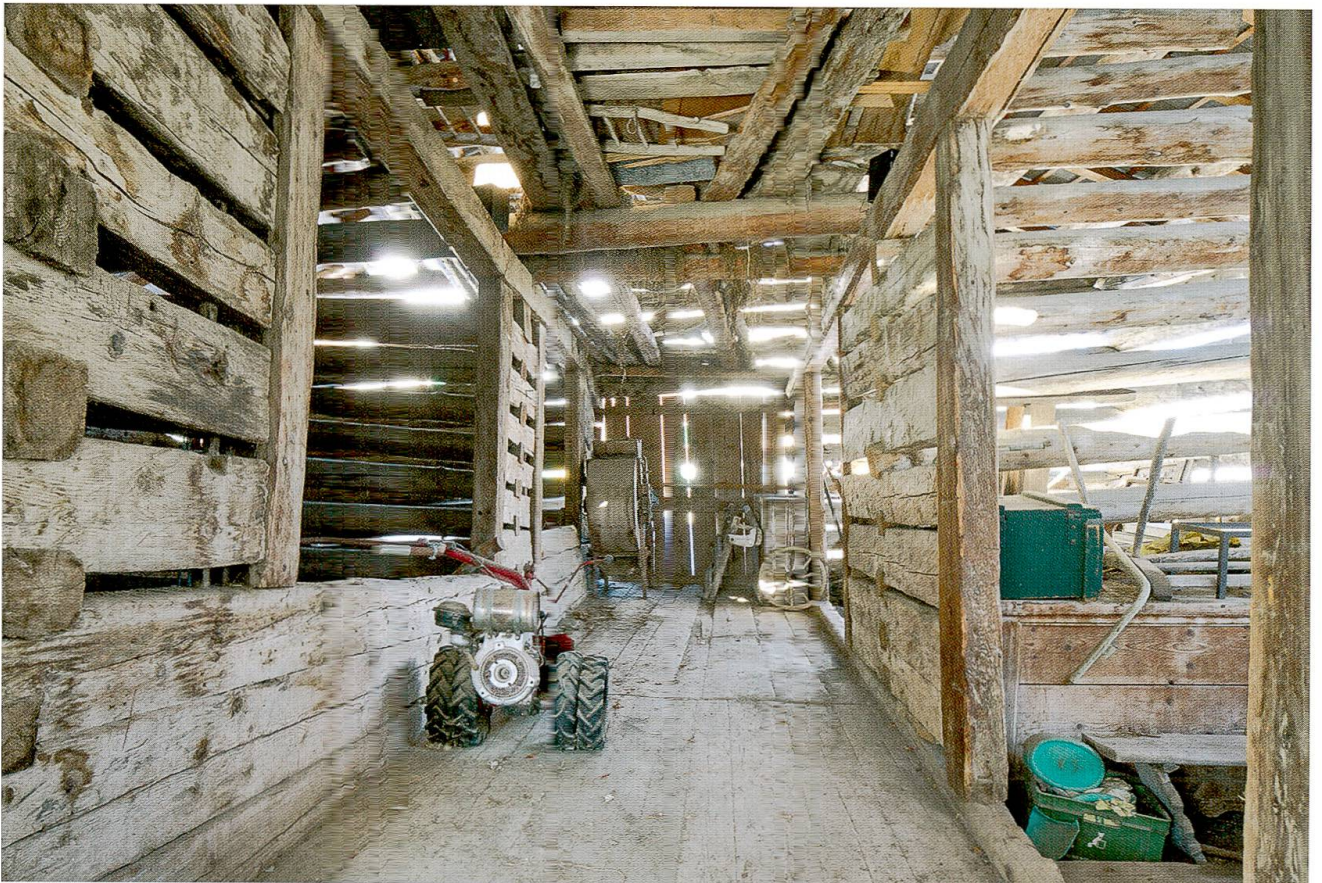
Links oben: Über eine Rampe in der Durchfahrt gelangt man in die 1809 erbaute Scheune.

Links unten: Blick in die Scheune.

Die baulich umfangreichsten Massnahmen erfolgen im 19. Jahrhundert. An der Nordseite wird im Jahr 1809 der Stall errichtet, dessen Grundfläche mit über 100 Quadratmetern grösser ist als jene des Wohnbaus. Die Einfahrt in den Heustall erfolgt über eine in der Durchfahrt angebrachte Rampe, die Eingänge in den Viehstall liegen talseits an der Strasse. Knapp 30 Jahre nach dem Bau des Stalls wird das Wohnhaus umgebaut. Über der Durchfahrt in den Stall wird aus wieder verwendeten Balken eines älteren Gebäudes aus der Zeit um 1750 und zusätzlich frisch gerichteten Stämmen die zweite Wohnung mit Stube und Nebenstube und zwei darüber liegenden Schlafkammern gezimmert. Die Stube wird mit einem Specksteinofen ausgerüstet, dessen Kamin im davor liegenden Gang steht. Bei diesem Umbau im 19. Jahrhundert wird auch ein neues Dach aufgesetzt, das den ganzen Wohnbau überdeckt.
