Chronique archéologique

Zeitschrift: **Bulletin de l'Association Pro Aventico**

Band (Jahr): **35 (1993)**

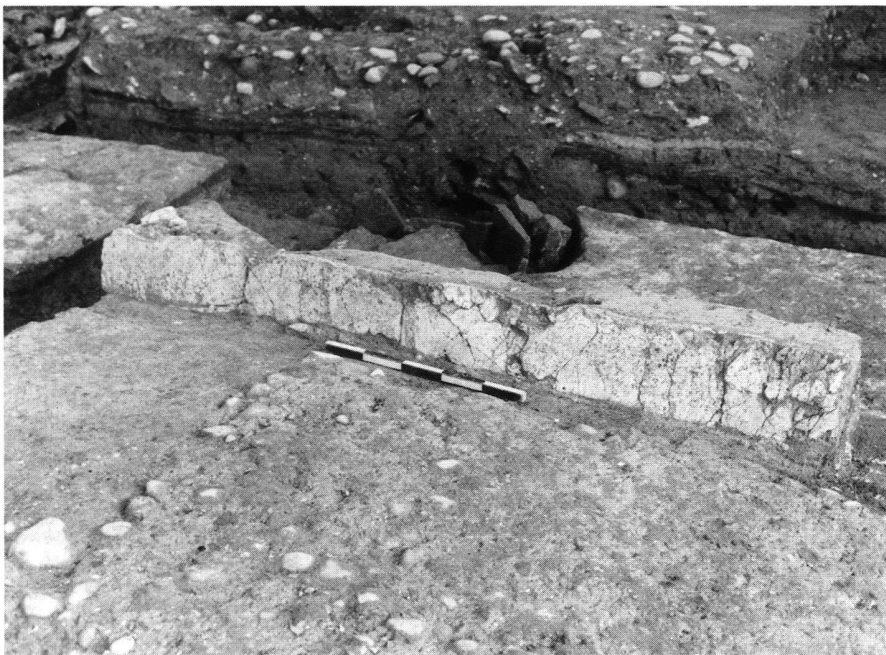
Fig. 9. Avenches / insula 13, *domus* est (état 2). Bas de paroi à colom-bage et hourdis de briques crues; plinthe à décor moucheté.

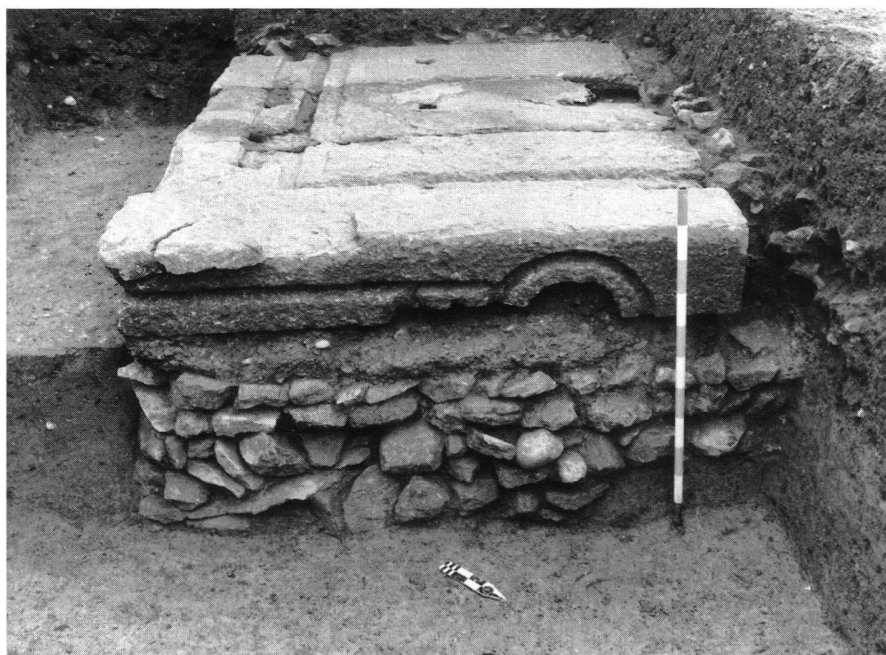
Fig. 11. Avenches / *insula* 13, *domus* est (état 4). Dallage du bassin du péristyle sud.

Ces investigations ont également révélé l'existence d'un grand bassin rectangulaire (12 x 6 m) aménagé au milieu de la branche sud du jardin à péristyle (fig. 8,11). Construit sur un épais radier de blocs de calcaire hauterivien recouvert d'une chape d'étanchéité en béton de tuileau, cette pièce d'eau a conservé quelques-unes de ses dalles de fond. Découvertes à l'angle sud-est, ces dalles en grès de La Molière aux dimensions imposantes (1,60 x 0,70 x 0,30 m) se trouvent ici en réemploi, ayant vraisemblablement appartenu aux parois d'un premier aménagement du même type (fig. 11). Ce
