L'utilisation du plomb dans l'hydraulique d'Aventicum

Autor(en): **Duvauchelle, Anika**

Zeitschrift: **Bulletin de l'Association Pro Aventico**

Band (Jahr): **50 (2008)**

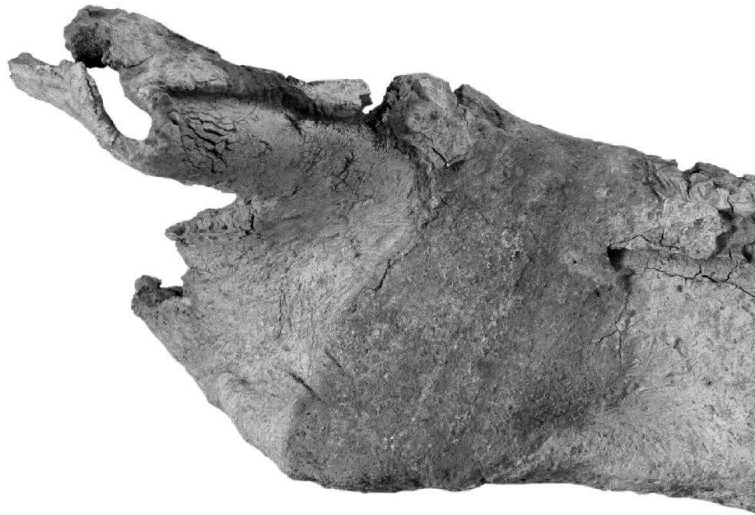
Avenches, insula 3. Tuyau n° 5. La section de gauche est celle du tuyau déformé, celle de droite est reconstituée (échelle 1:2).

Tuyau fragmentaire et écrasé. Cordon de soudure de section trapézoïdale. Une des extrémités est partiellement coupée. Près de l'autre extrémité, réparation d'une fissure verticale: une fine couche, probablement un alliage de plomb et d'étain, forme une bande de 30 à 45 mm de largeur appliquée sur les flancs et le cordon de soudure.

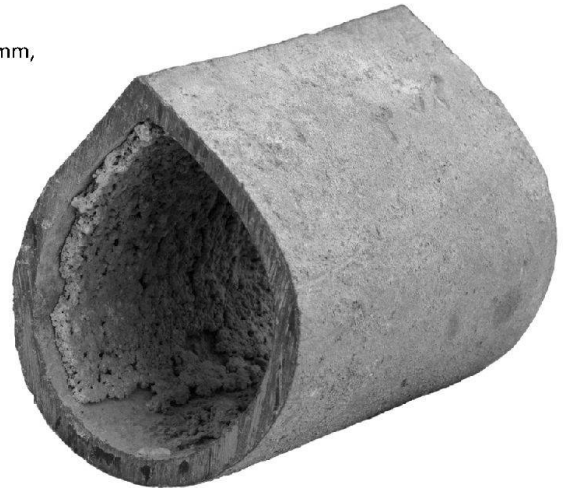
Avenches, théâtre. Tuyau n° 10. Section à l'échelle 1:2.

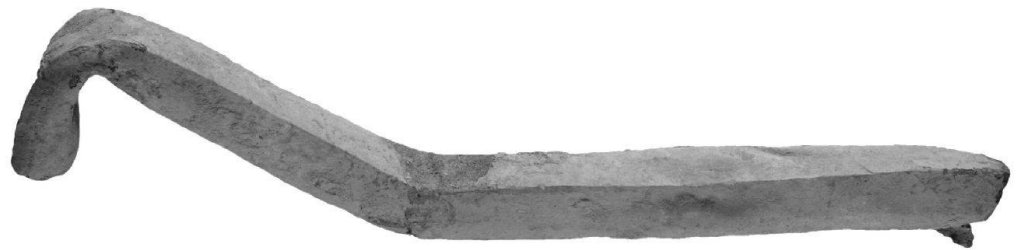
Avenches, cardo entre les *insulae* 13 et 14. Tuyau n° 14. Section à l'échelle 1:2.

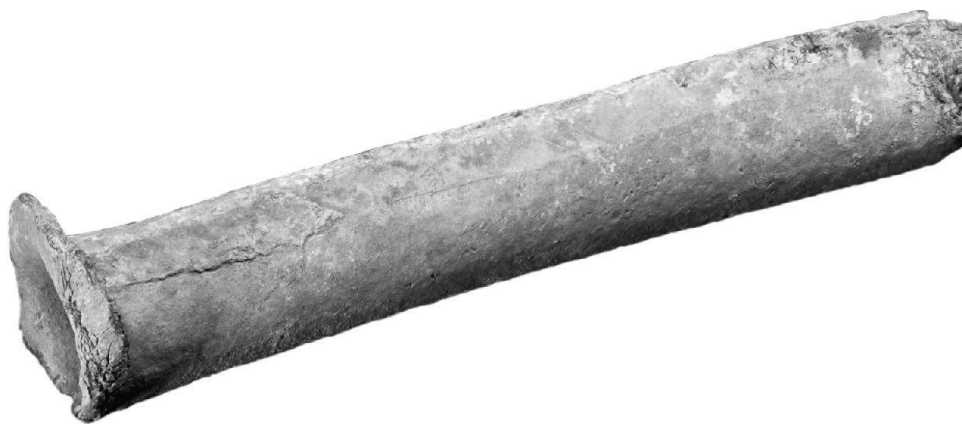
Avenches. Tuyau n° 16.
Échelle 1:2.

Le point de faiblesse des tuyaux de type II se situait au niveau de leur soudure. Il n'est en effet pas rare de retrouver ce type de conduite avec une fissure courant au sommet²⁶. Ce défaut peut être observé sur une pièce d'Avenches (n° 16). Un second tuyau présente à une extrémité une fissure semblable, tandis qu'à l'autre extrémité la soudure, largement béante, n'a pas résisté du tout (n° 18). Ce fragment de conduite semble avoir été supprimé par les plombiers romains, vraisemblablement pour être remplacé par un autre.

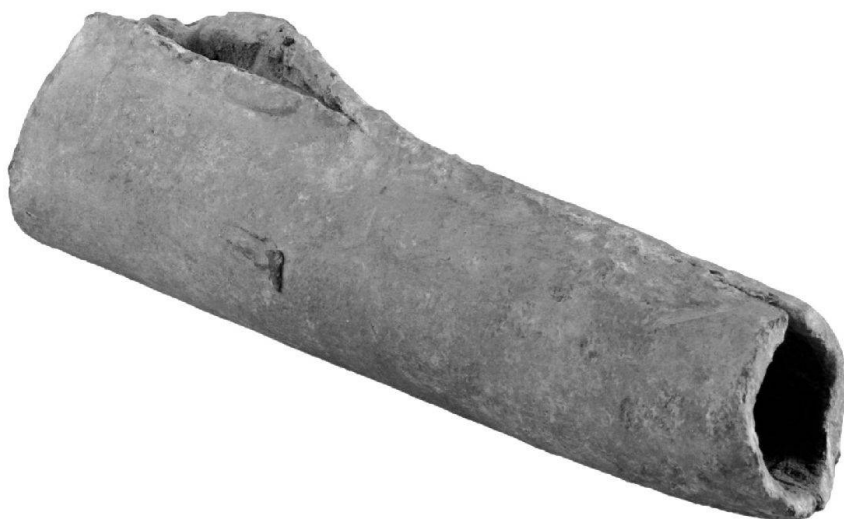
Avenches. Tuyau n° 18.
Échelle 1:2.

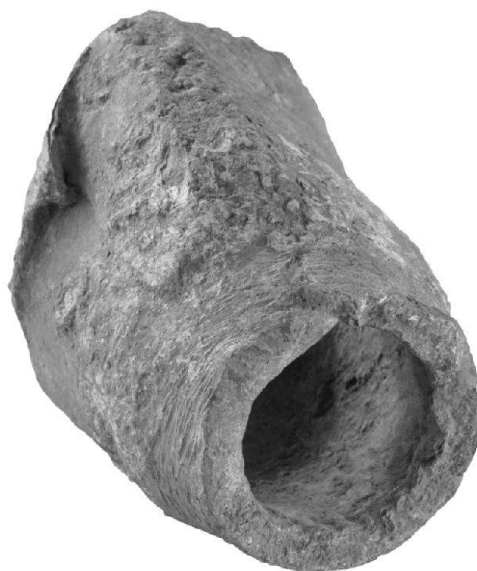
Avenches, Au Lavoëx. Tuyau n° 20. Échelle 1:2.

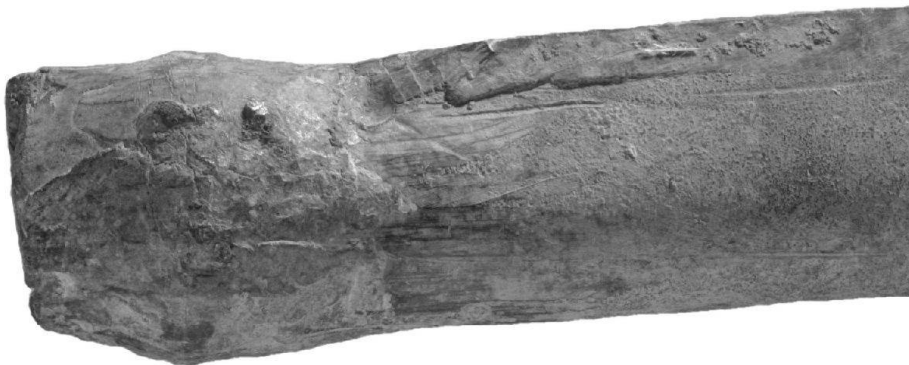
Avenches, insula 18. Tuyau n° 22. Les différentes sections (échelle 1:2) ont été relevées sur le fragment de tuyau sans assemblage (a) et sur le fragment avec l'assemblage (b près de l'assemblage et c à l'autre extrémité).

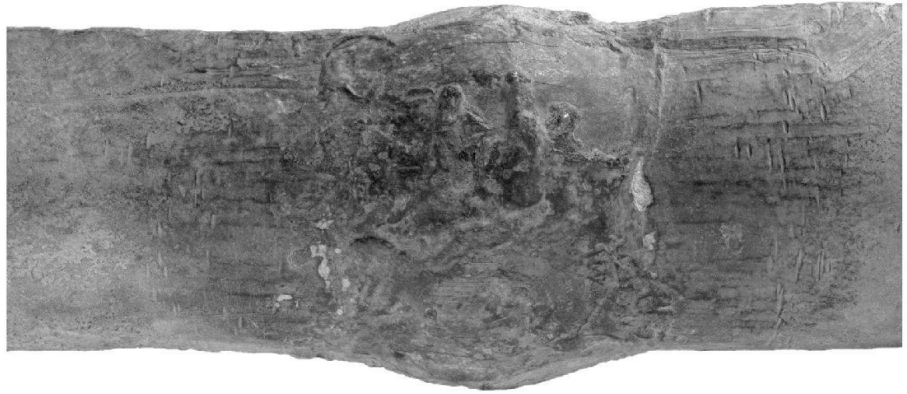
Avenches. Tuyau n° 23. Détail de l'assemblage.

Section piriforme. Soudure au sommet en pointe. Tronçon scié lors de son prélèvement. Au centre, assemblage appelé jonction en olive. Près d'une des extrémités, au sommet du tuyau, réparation d'une fissure longitudinale: soudure à l'étain de forme ovale et bombée (environ 50 x 30 mm).

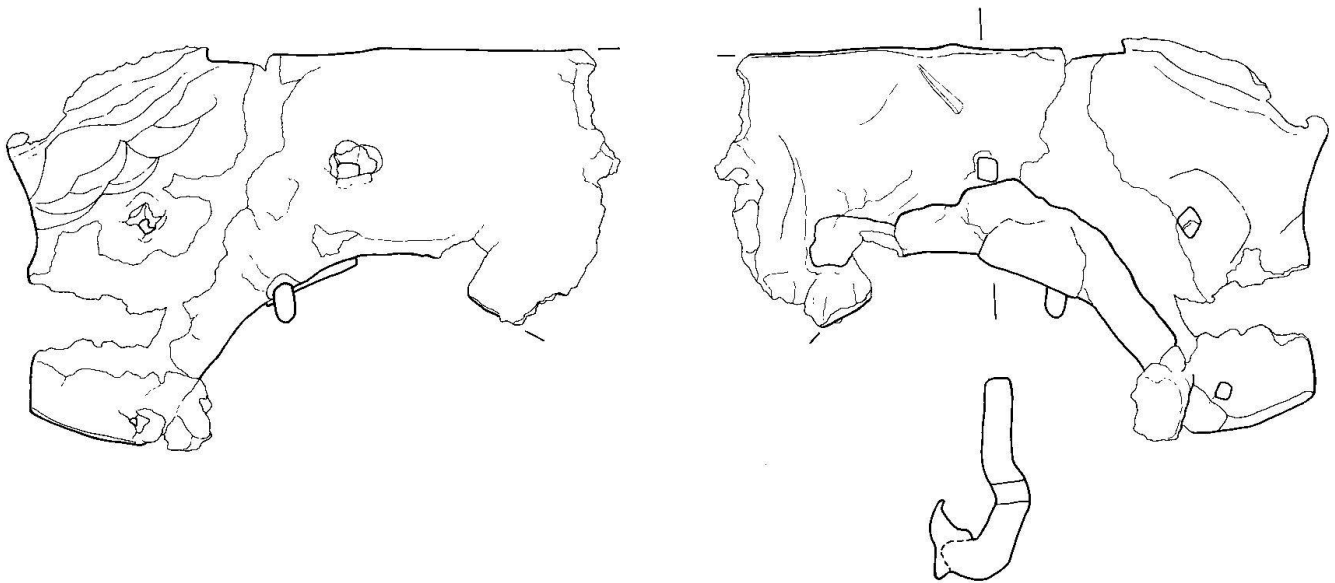
Avenches, insula 10 Est.
Raccord de conduite n° 36.
Échelle 1:2.

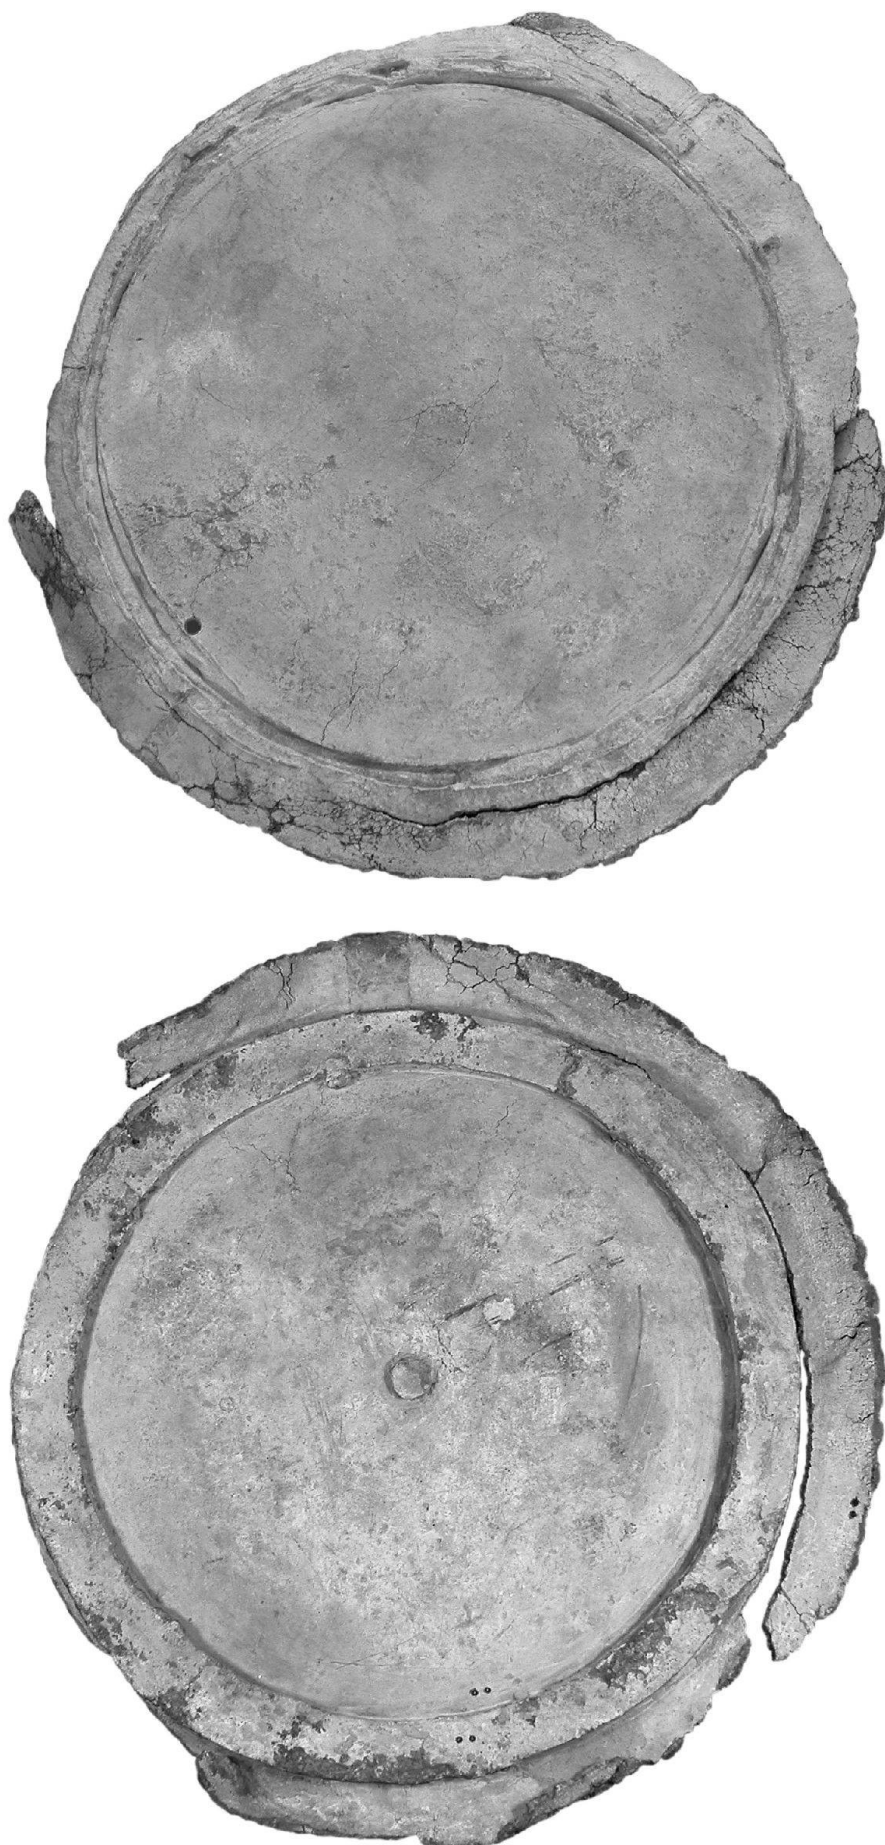
Avenches, Près de Prilaz.
Réservoir n° 38. Fragment 1.
Intérieur (en haut) et
extérieur (en bas).
Échelle 1:6.

Cette pièce trouve un excellent parallèle à Schleithem SH, où sept fragments d'une grande cuve décorée ont été découverts en 1975, lors des investigations menées à l'emplacement des thermes¹⁰³. Celle-ci a été interprétée comme un réservoir d'eau froide alimentant une chaudière (fig. 66). Sa contenance, estimée à plus de 1300 litres, est cependant beaucoup plus importante que celle de notre pièce. En effet, et bien que nous n'en connaissions pas la hauteur, on peut estimer que la cuve d'Avenches devait contenir environ 400 litres¹⁰⁴.

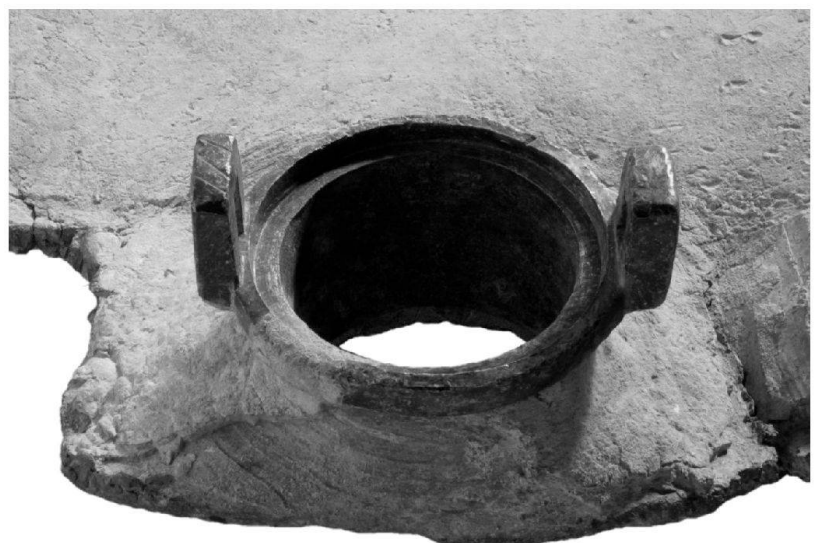
Fig. 60

Avenches, Prés de Prilaz.
Réservoir n° 38. Fragment 2.
Détail du siège de clapet.

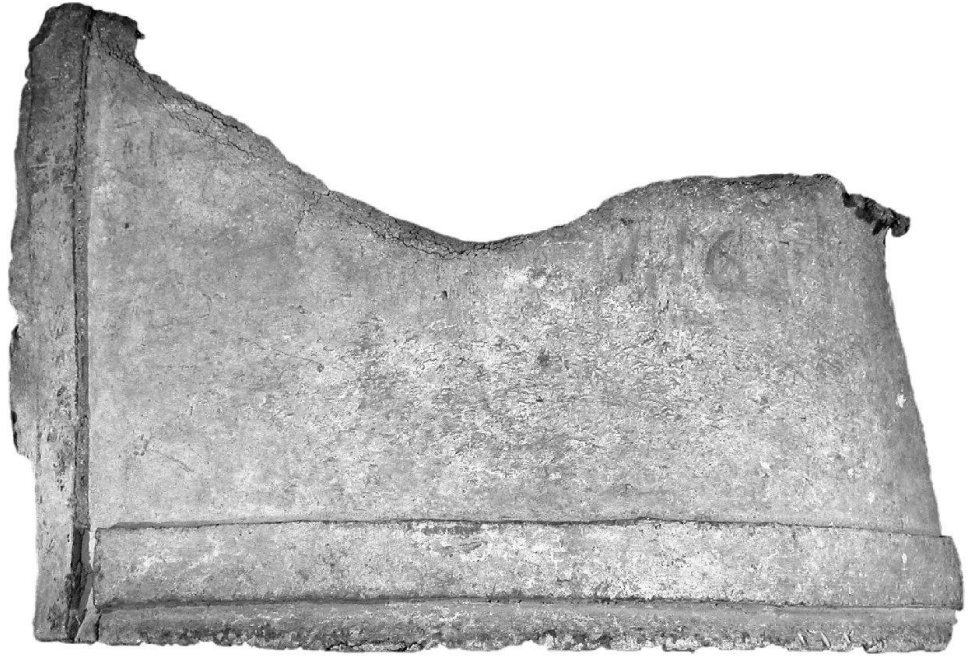
Avenches, Prés de Prilaz.
Réservoir n° 38. Fragment 3.
Paroi avec renforts horizontal
et vertical. Échelle 1:6.

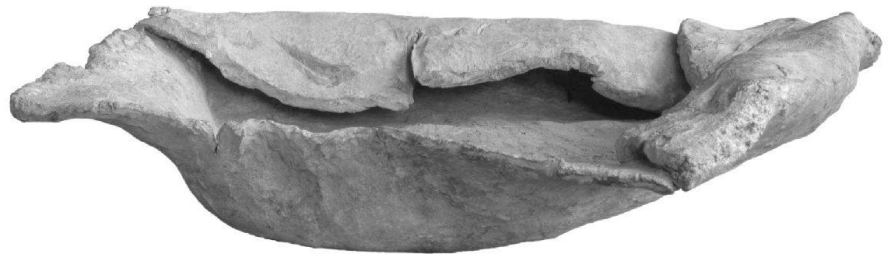
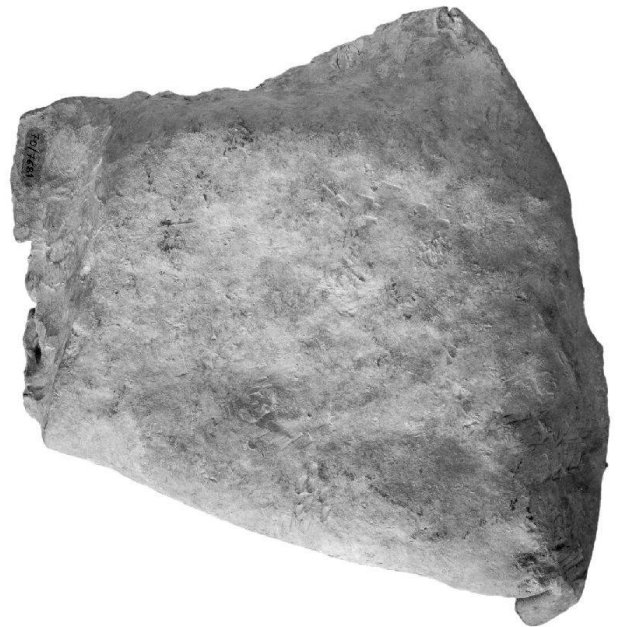
Avenches, Insula 10 Est.
Récipient? n° 46. Vues de
profil et de la face extérieure.

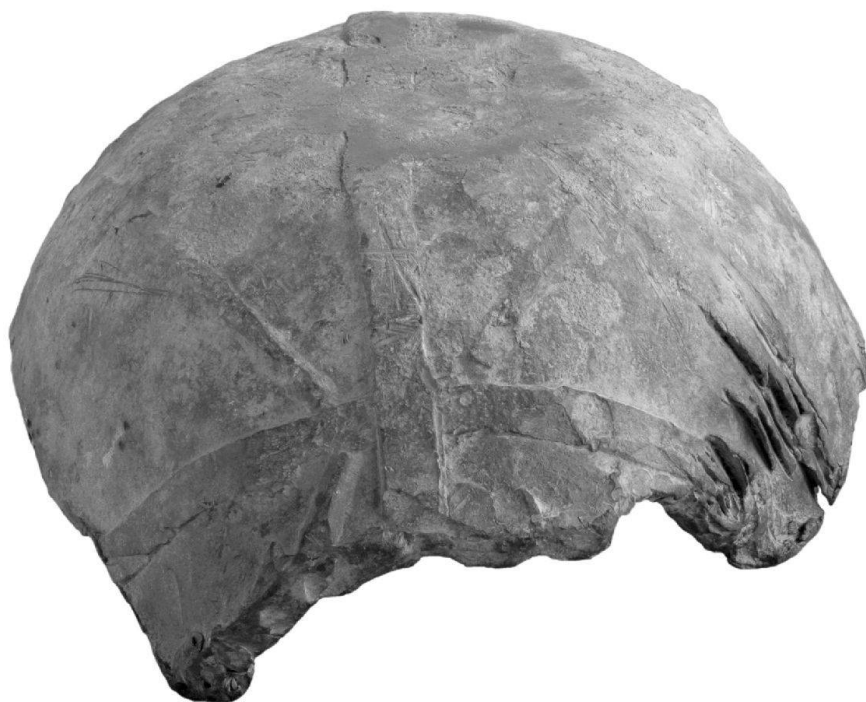
Fig. 80
Avenches. Récipient? n° 47.
Vue de la face extérieure.

La forme de cette pièce évoque un récipient. Sans parallèle, sa fonction reste énigmatique. A. Cochet a cependant émis l'hypothèse, au vu de l'épaisseur des parois et du fond plat, d'un récipient permettant de chauffer de l'eau¹¹⁴.

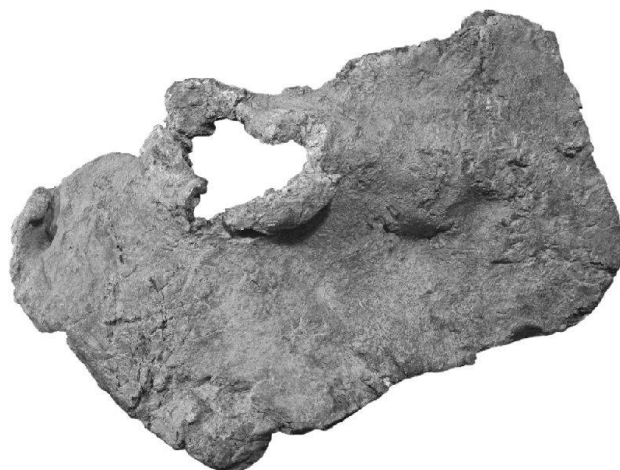
Fig. 83

Avenches, En Selley. Plaque d'étanchéité? n° 50. Échelle 1:2.

Cette pièce est comme déchirée par un grand trou carré, dont il est difficile de préciser s'il est postérieur à sa première utilisation (hypothèse qui paraît la plus probable) ou d'origine.

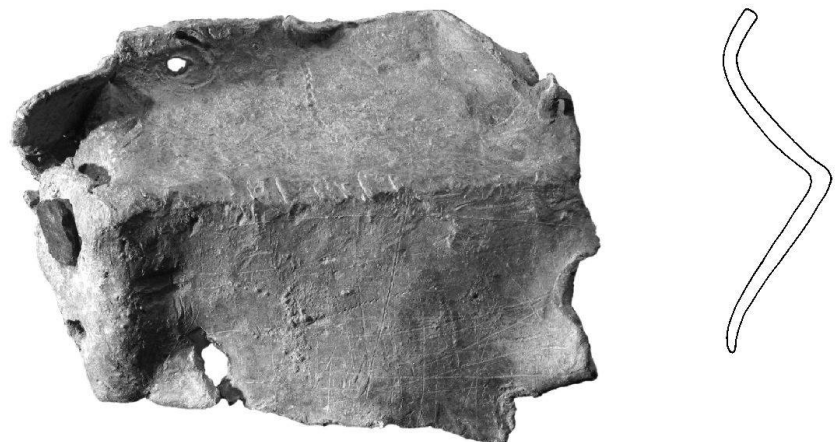
Avenches, En Selley.
Reconstitution de la garniture de coin? n° 52.

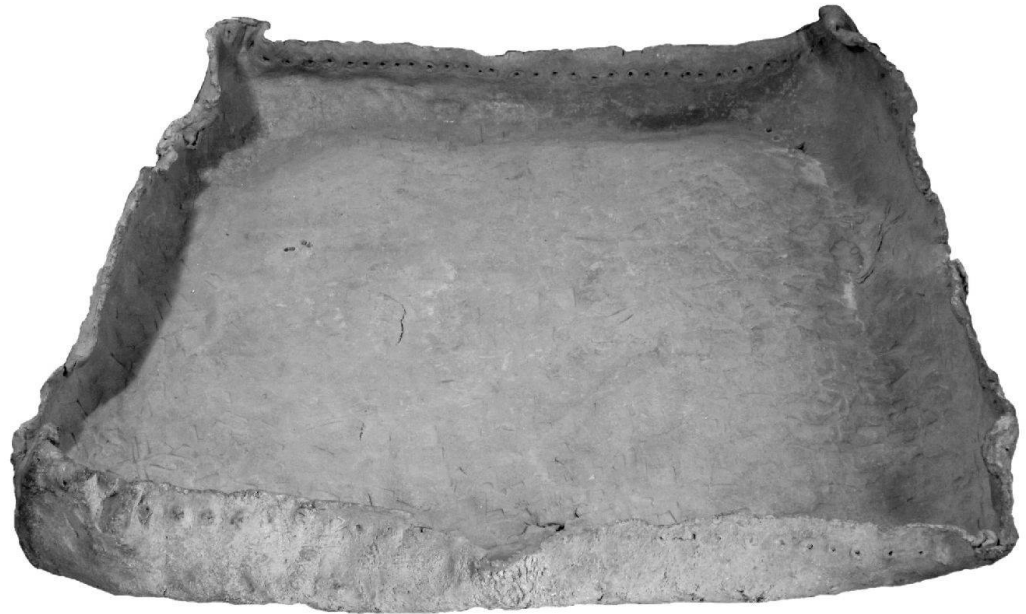
Corcelles-près-Payerne.
Bassin? n° 54.

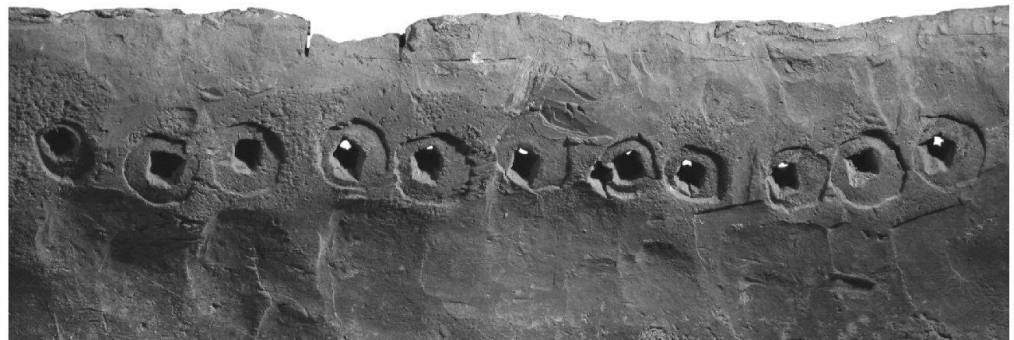
**Fig. 91**

Corcelles-près-Payerne.
Bassin? n° 54. Détail des
empreintes de tête de clou
aux haut des parois.

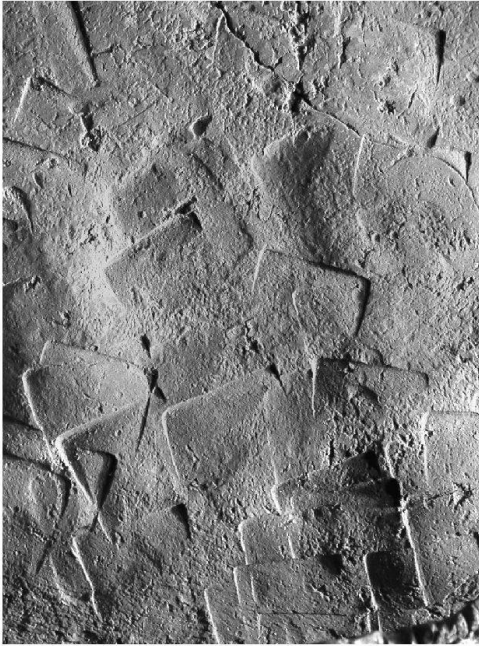
Fig. 92
*Corcelles-près-Payerne.
Bassin? n° 54. Détails des
coups de marteau visibles sur
le fond.*
