# Chronique des fouilles archéologiques 2010

Zeitschrift: **Bulletin de l'Association Pro Aventico**

Pierre Blanc  
Hugo Amoroso

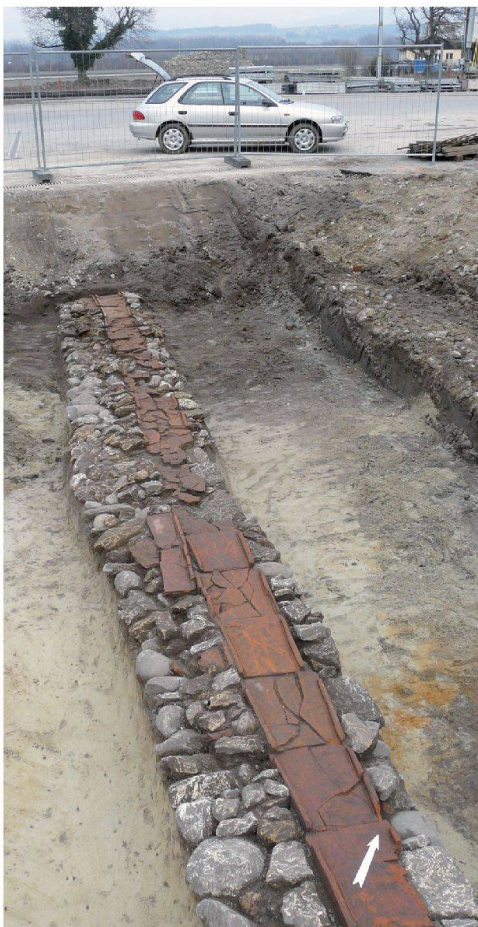
**Fig. 9** (à g.)  
2010.01. Place de la Gare 14. Le fond de la canalisation St 1 constituée de tegulae en rempli.

Dans la partie ouest du secteur touché, le sous-sol s'est révélé trop perturbé pour que l'on puisse y observer la suite des vestiges mis au jour en 2005. À l'est par contre, un mur, un fossé et une canalisation repérés lors de cette précédente intervention ont été dégagés sur une longueur de 11 m (fig. 8). Implanté dans le comblement d'un large fossé aux bords irréguliers (St 4), le mur n'était conservé que sur deux assises de fondation de boulets et de moellons de calcaire jaune<sup>4</sup>. De la canalisation St 1 ne subsistaient que les fondations de moellons de calcaire blanc et jaune, de grès et de boulets, sur lesquelles reposaient des *tegulae* formant le canal d'écoulement (fig. 9)<sup>5</sup>.

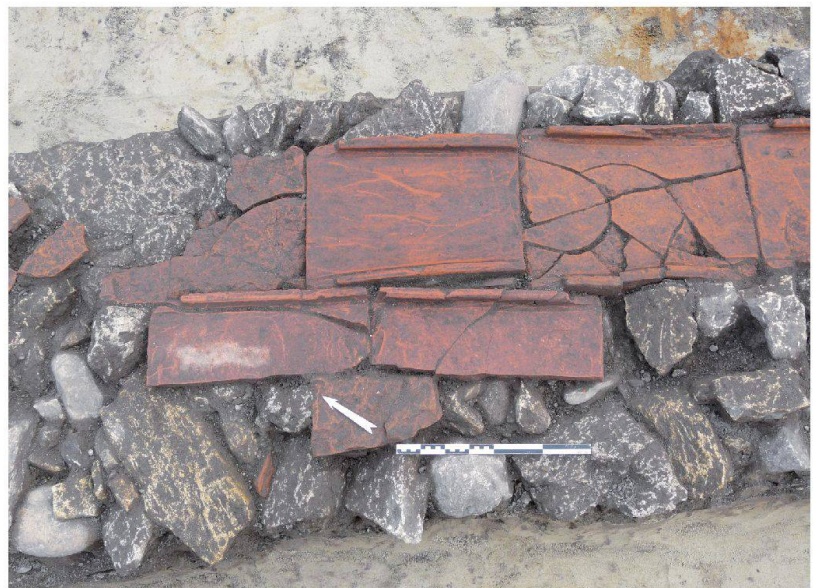
**Fig. 10** (ci-dessus)  
2010.01. Place de la Gare 14. Élargissement du fond de la canalisation à l'endroit présumé d'un regard (St 2).

Celui-ci présentait localement une deuxième rangée de tuiles cassées volontairement dans le sens de la longueur (St 2-3): distants de 7 m, ces élargissements pourraient marquer l'emplacement de regards (fig. 10). Le rare mobilier archéologique prélevé lors de cette fouille ne permet pas de préciser la datation de ces structures<sup>6</sup>.

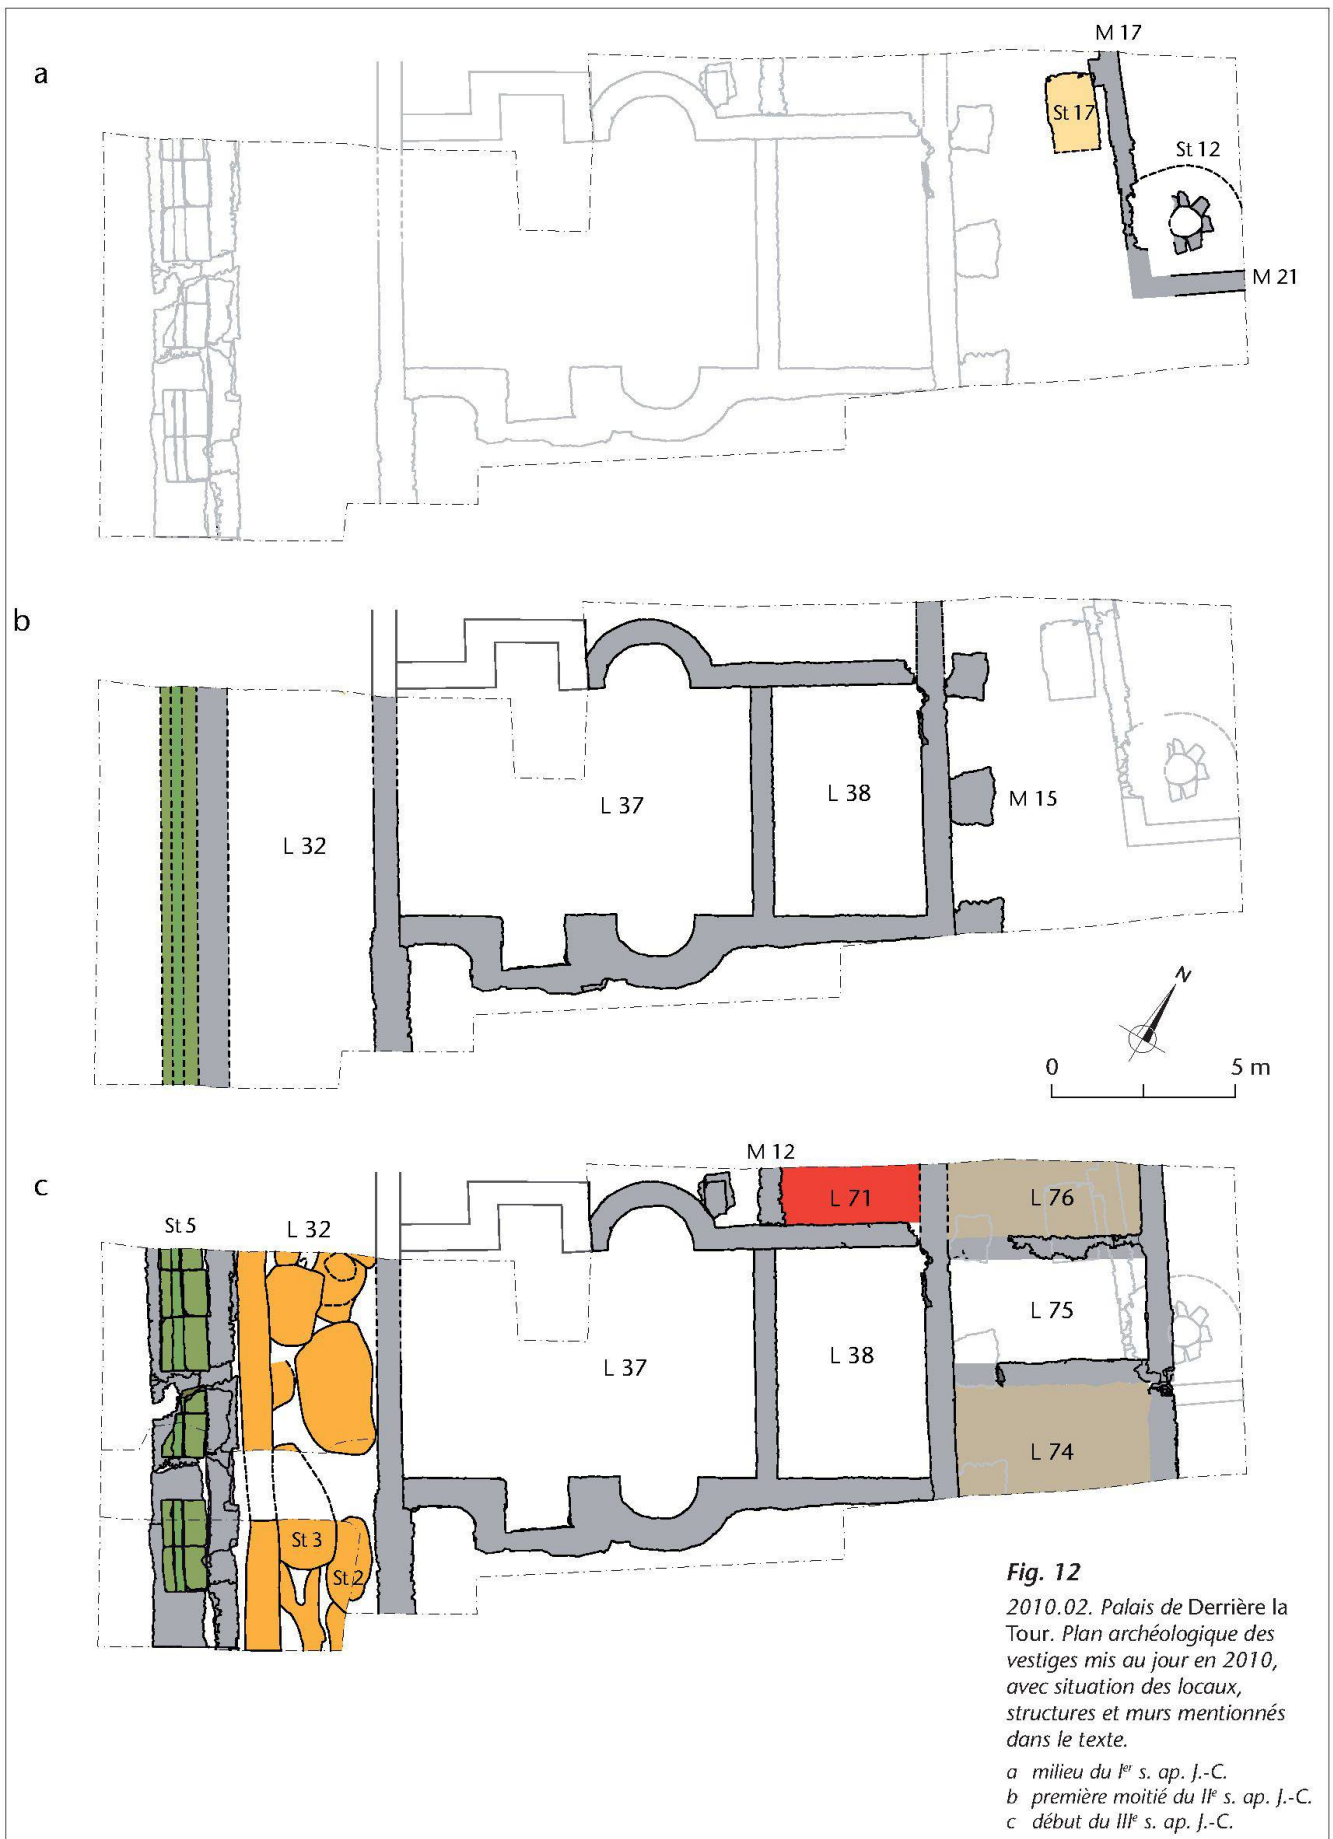
**Fig. 12**  
 2010.02. Palais de Derrière la Tour. Plan archéologique des vestiges mis au jour en 2010, avec situation des locaux, structures et murs mentionnés dans le texte.  
 a milieu du I<sup>er</sup> s. ap. J.-C.  
 b première moitié du II<sup>e</sup> s. ap. J.-C.  
 c début du III<sup>e</sup> s. ap. J.-C.

Deux de ces fosses méritent d'ores et déjà une mention particulière (fig. 12c, St 2 et 3): l'une a livré une grande quantité d'éclats de pierres noirs, blancs et jaunes et de terre cuite, tandis que l'autre renfermait plusieurs fragments de placage de marbre dont quelques-uns étaient retailés en forme de « baguettes » de section carrée d'environ 1 cm de côté. Il s'agit selon toute vraisemblance de matériaux en relation avec la taille de tesselles par des mosaïstes, activité pour la première fois attestée sur le site d'Avenches<sup>10</sup>.

Immédiatement à l'arrière du portique, les épaisses fondations de deux grands locaux contigus ont été presque entièrement dégagées (fig. 12, L 37-38). L'un d'eux se caractérise par des niches rectangulaires et en hémicycle (fig. 14), disposées symétriquement sur ses longs côtés et qui devaient

III<sup>e</sup> s. (fig. 12c, L 74-76), certaines des constructions mises au jour remontent en effet à une période d'occupation plus ancienne (fig. 12a). Il s'agit en l'occurrence des restes de deux murs (M 17, M 21), à l'angle desquels a été implanté un puits (St 12) en pierres sèches (fig. 15), en limite, semble-t-il, d'un ensemble d'installations repérées à proximité (fig. 16). La fouille en 1971 de ce puits profond de près de 4 m avait livré un mobilier céramique daté des années 30 à 60 de notre ère, qui tendrait à rattacher ces aménagements, dont la fonction reste difficile à établir, à une occupation antérieure à l'établissement, vers le milieu du I<sup>er</sup> s. de notre ère, de la *domus* primitive. Bien qu'aucun vestige artisanal n'ait été mis en évidence cette année, on peut rappeler ici la découverte en 1991, non loin

Dotée d'un système de chauffage par hypocauste, la pièce voisine L 71 était délimitée à l'ouest par un mur (fig. 12c, M 12) dont les pierres des fondations étaient liées par un mortier mêlé de déchets de taille, de tesselles de mosaïques et de fragments de placage de marbre, autres témoins du travail des mosaïstes sur le site du palais<sup>13</sup>.

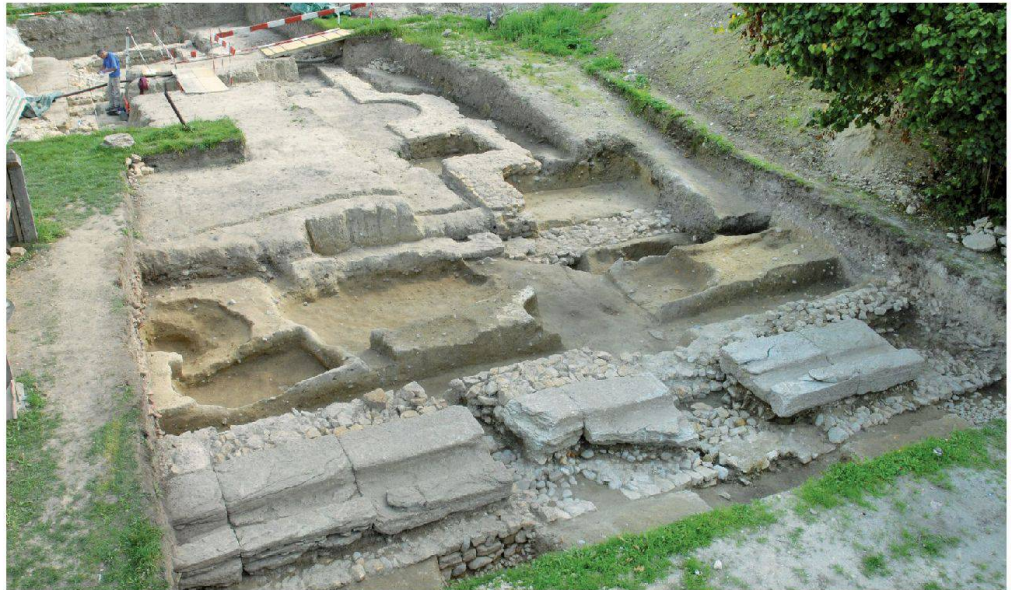
**Fig. 13**

2010.02. Palais de Derrière la Tour. Au premier plan le caniveau en dalles de grès St 5 établi à l'avant du portique L 32 où sont visibles les traces en négatif d'une dizaine de grandes fosses.

des fondations supportant les dalles de grès du caniveau et la colonnade de la galerie. L'analyse de ces vestiges confirme que la canalisation récoltant les eaux de toiture a connu au moins deux états successifs, de même que le mur de stylobate qui lui est accolé (fig. 13).

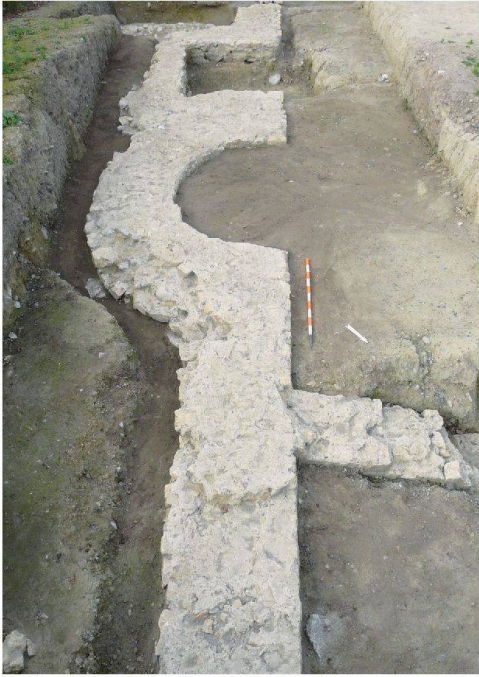
**Fig. 14** (à g.)  
2010.02. Palais de Derrière la Tour. Les fondations du mur à exèdres sud du pavillon d'agrément L 37.

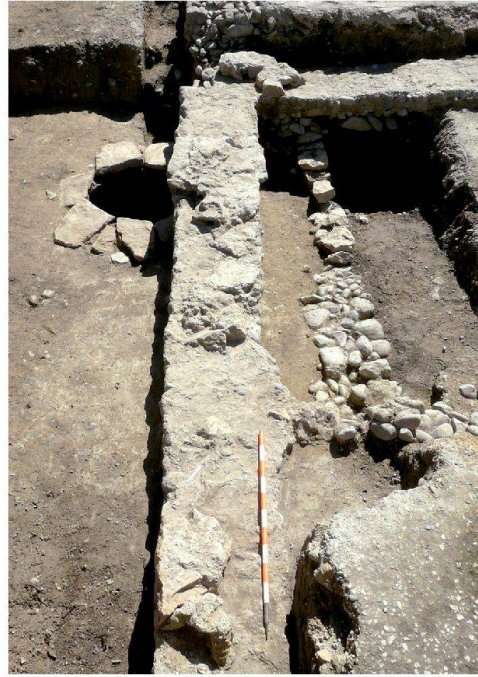
**Fig. 15** (à dr.)  
2010.02. Palais de Derrière la Tour. Le puits en pierres sèches St 12 et le mur M 17 recoupés par les murs délimitant le local L 75.

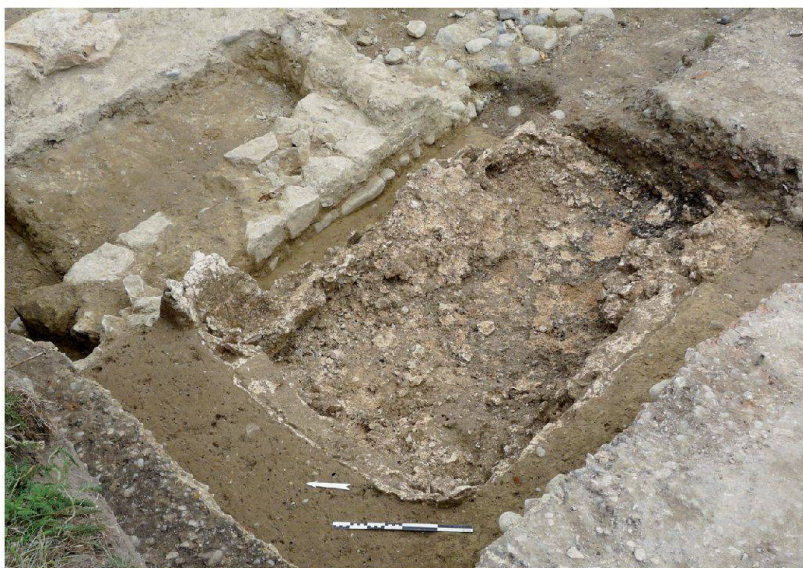
**Fig. 17** (en haut)  
Palais de Derrière la Tour. La fosse à chaux St 17 accolée au mur M 17 sous le sol du local L 76 (première moitié du II<sup>e</sup> s. ap. J.-C. env.).

À proximité, se trouvait une grande fosse à chaux quadrangulaire (St 17)<sup>12</sup> où apparaissaient encore les empreintes des planches en constituant le coffrage (fig. 17). Comblée dans le premier quart du II<sup>e</sup> s. ap. J.-C., cette fosse pourrait être contemporaine du chantier de construction de la cour à péristyle et de ses bâtiments annexes dans le courant de la première moitié du II<sup>e</sup> s. ap. J.-C.

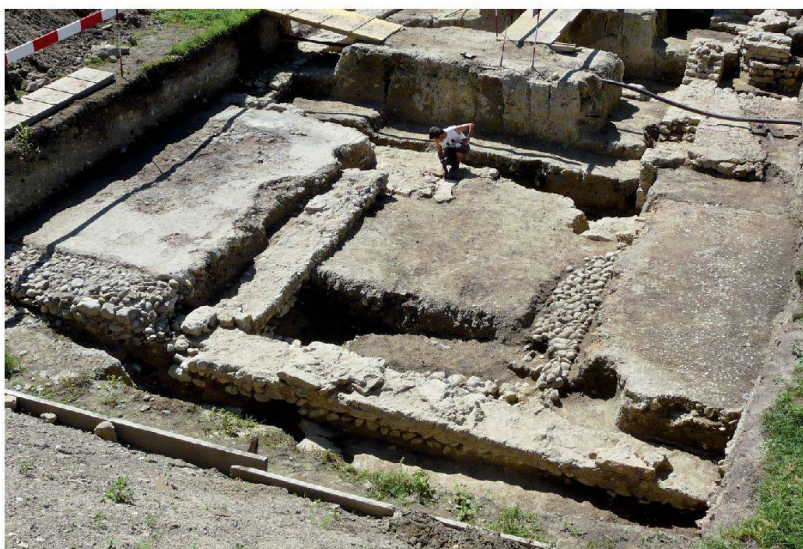
**Fig. 18** (ci-dessus)  
2010.02. Palais de Derrière la Tour. Vue depuis l'est des locaux L 74-75-76.

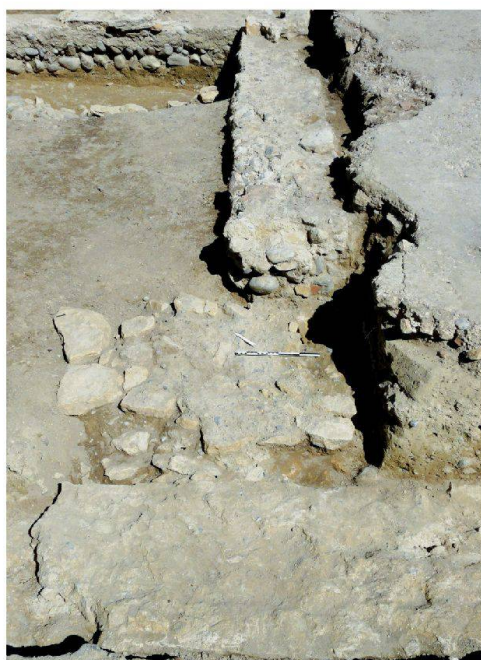
**Fig. 19** (ci-contre)  
2010.02. Palais de Derrière la Tour. L'une des trois bases maçonnées (M 15) présentes en façade du local L 38.

La fouille partielle de ces sols a en outre permis de mettre au jour deux massifs maçonnés de part et d'autre d'une base quadrangulaire aux dimensions sensiblement égales (de 1,20 à 1,50 m de côté) dont la présence était déjà connue dans l'axe des deux espaces d'agrément décrits plus haut (fig. 12b). Accolées au mur de fermeture du local L 38, ces maçonneries ont été arasées puis désaffectées lors de l'agrandissement du palais au début du III<sup>e</sup> s. (fig. 19). Ces contreforts pourraient avoir supporté un dispositif architectural de façade signalant une entrée latérale à l'est du bâtiment, le local L 38 faisant alors office de vestibule pour la grande salle à exèdre L 37.

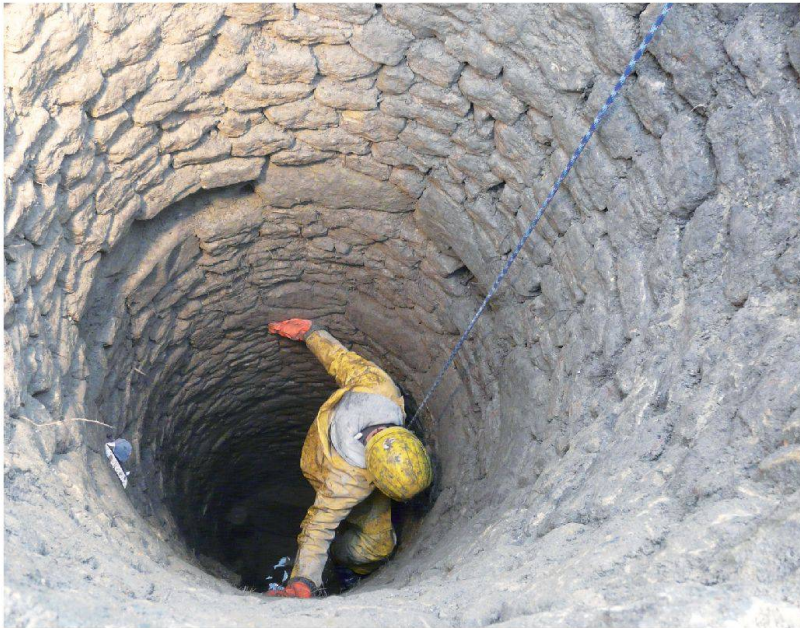
**Fig. 21**  
2010.03. Place de l'Église.  
Vue de l'intérieur du puits.

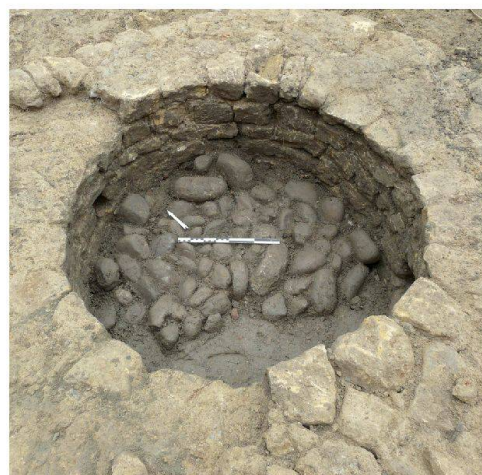
**Fig. 23**  
2010.03. Place de l'Église.  
Niveau de boulets au sommet du comblement du puits.

Dans la partie supérieure du puits, une première couche de terre, épaisse de 50 cm (fig. 22, c 1) scellait un radier de boulets de rivière marquant apparemment la fin de l'assainissement intentionnel du puits (fig. 23). Sur les 14 mètres suivants, le comblement était constitué d'un sé-

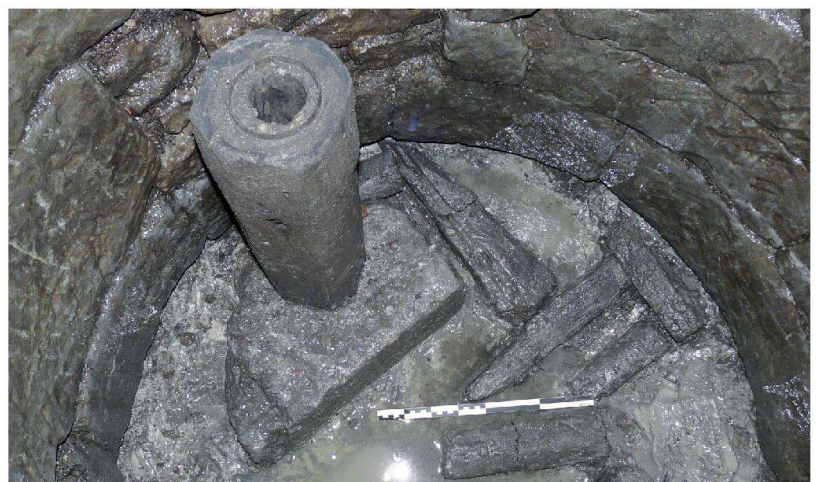
**Fig. 27** (ci-dessous)  
2010.03. Place de l'Église.  
Vue de la crépine à la base du puits avant son prélèvement.

dans sa partie supérieure, faisait office de crépine (fig. 27). Elle était directement surmontée d'un premier segment de canalisation, muni à sa base d'une soupape (fig. 28).

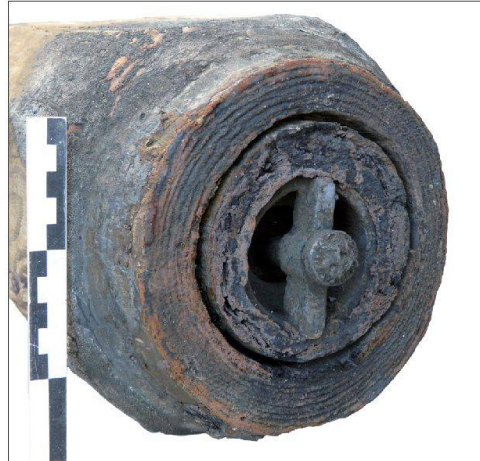
**Fig. 28** (à g.)

2010.03. Place de l'Église.  
Détail de la soupape présente  
à la base de la conduite.

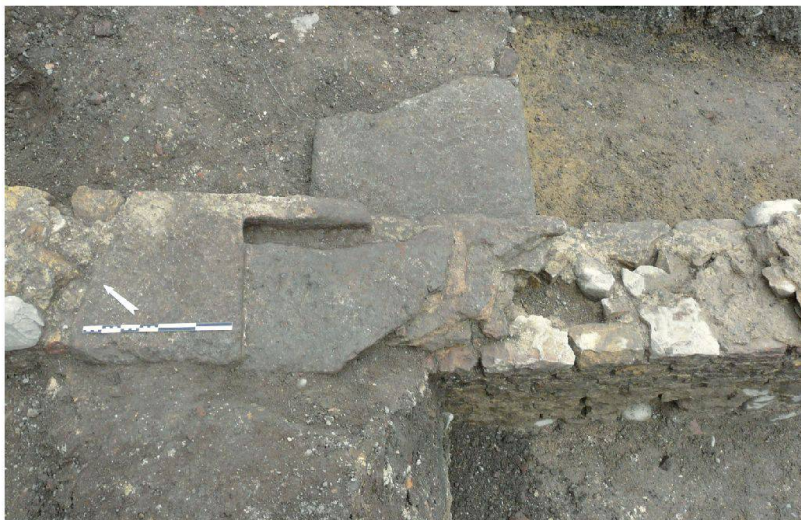
**Fig. 36** (en haut)  
2010.04. Route du  
Faubourg 6. Les restes de la  
dalle de seuil St 1 du mur M 1.

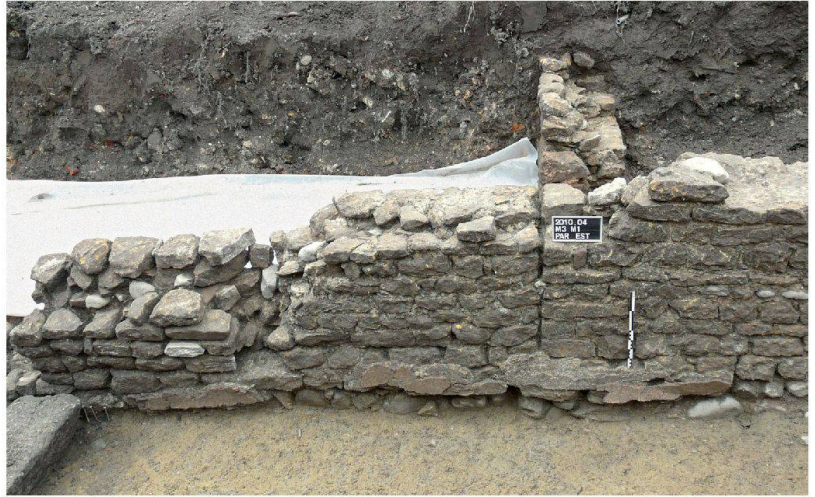
**Fig. 39** (ci-dessus)  
2010.04. Route du Faubourg 6. Restes de revêtement mural sur mortier de tuileau au bas de l'élévation des murs M 1 et M 3.

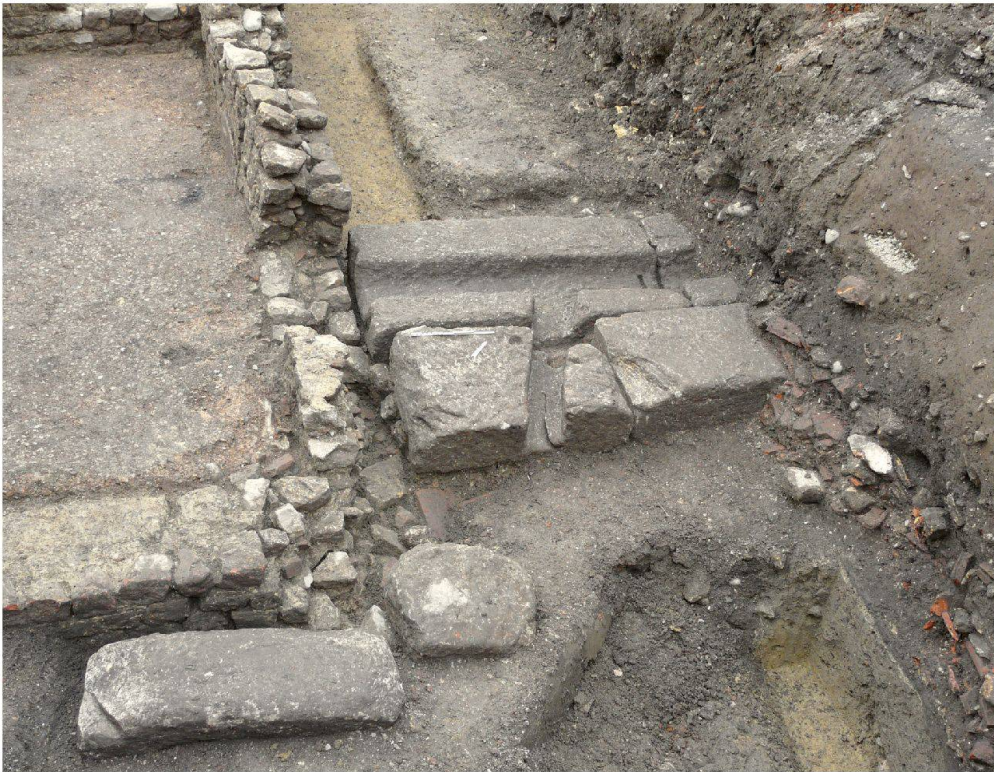
**Fig. 40** (ci-contre)  
2010.04. Route du Faubourg 6. Dalles de caniveau en grès en remploi à l'angle du bâtiment B 1 (St 4).

La fouille a permis le dégagement partiel d'un caniveau constitué de deux rangées parallèles de dalles de grès venant buter contre l'angle sud-est du bâtiment B 1 (fig. 34, St 4 et fig. 40). Les blocs mis au jour tout près de là en 1976 appartiennent clairement au même dispositif, bien que la documentation très sommaire de cette intervention ne fasse état que d'une seule rangée de pierres.

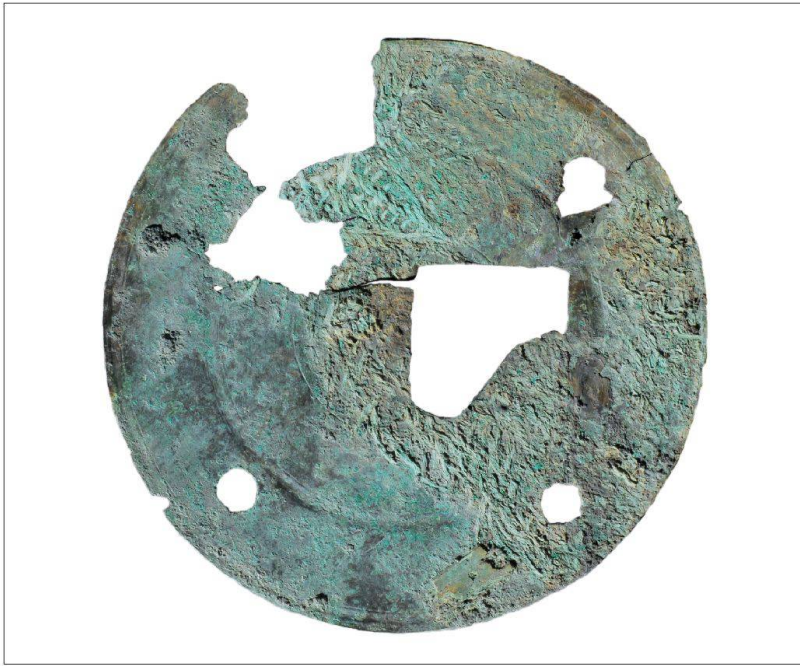
**Fig. 41**  
2010.04. Route du Faubourg 6. Plaque de serrure en bronze (inv. 10/15102-1). Diam. 92 mm.

support, vraisemblablement un coffret en bois, n'était assurément pas conservé lors de l'enfouissement, comme l'atteste le fragment de verre à vitre accolé par la corrosion sur sa face interne. La face externe, aisément reconnaissable à son décor de lignes concentriques, porte l'empreinte d'un tissu.
