Historique de recherches

Zeitschrift: **Bulletin de l'Association Pro Aventico**

Band (Jahr): **58 (2017)**

Situation de l'insula 15 dans la trame urbaine

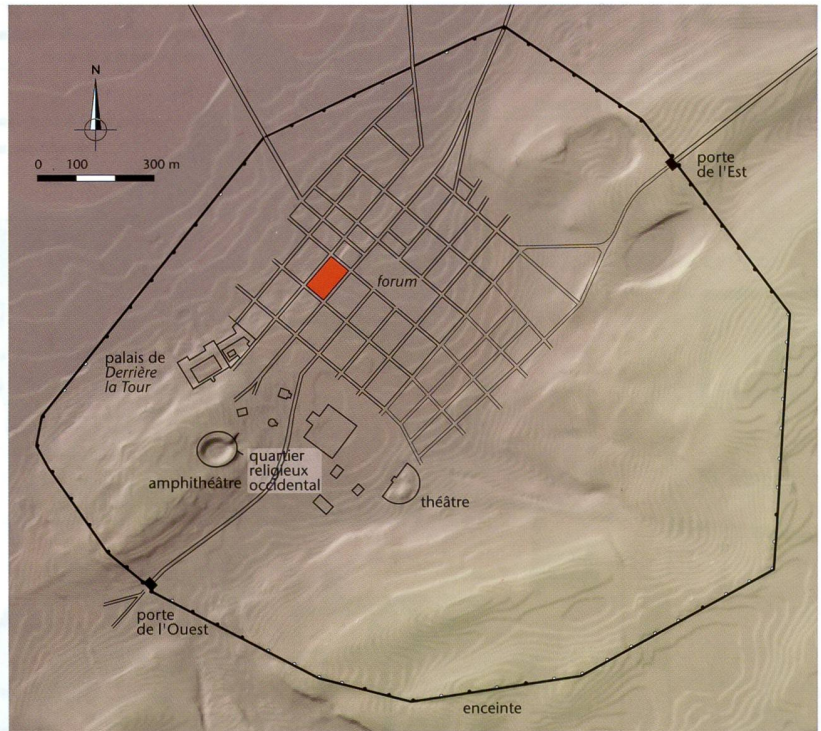
Fig. 2
Plan schématique d'Aventicum et situation de l'insula 15 dans la trame urbaine.

L'insula 15 est située dans le centre du tissu urbain antique (fig. 2). Le quartier est bordé au sud par le *decumanus* secondaire, qui traverse la ville d'est en ouest et qui longe la façade nord du *forum* qui jouxte l'îlot d'habitation. Le voisinage du *cardo maximus*, à quelques dizaines de mètres à l'est, confère à ce quartier une situation privilégiée aux abords des deux axes de communication majeurs desservant la cité. Cette localisation est propice notamment à la commercialisation de produits artisanaux et facilite le réapprovisionnement des différents ateliers et des échoppes en matières premières et en marchandises. La propriété de cette *insula*, située non loin du centre politico-économique de la cité, peut également revêtir un caractère ostentatoire pour son propriétaire.

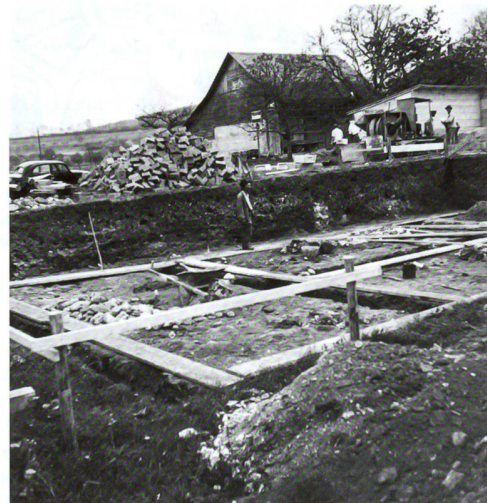
Fig. 5
 1946.02. Insula 15. Photographie montrant le terrassement de la parcelle, au fond duquel affleurent des murs maçonnés.

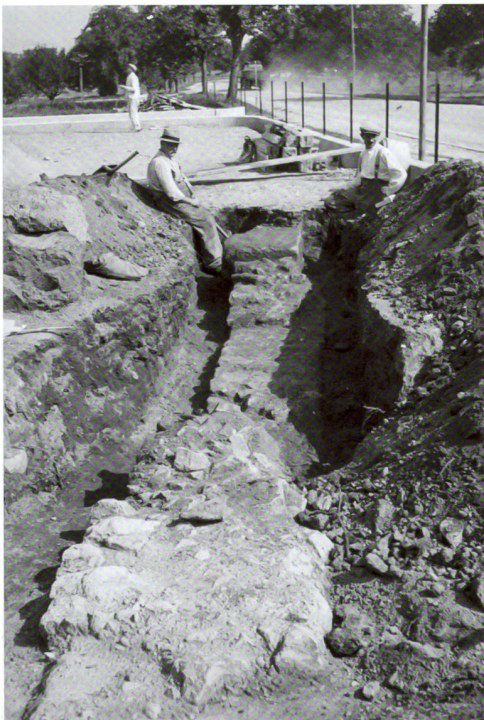
Fig. 6 (à gauche)

1946.02. Insula 15. Mur maçonné en cours de dégagement, en bordure de la route de Berne, à droite.

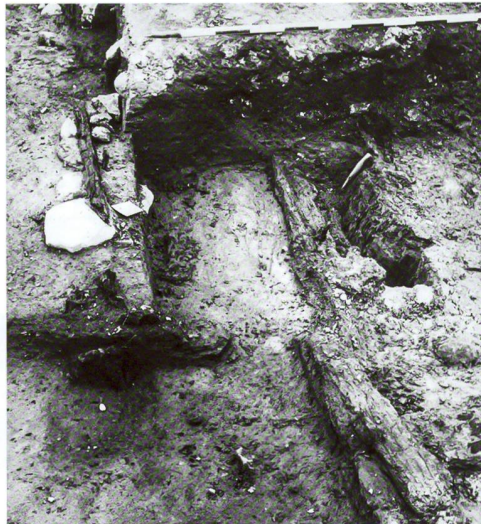
Fig. 7 (à droite)

1979.05. Insula 15. Vestiges de sablières basses et de poteaux de bois.

Une seconde grande fouille de sauvetage est effectuée en 1979, au nord-est du quartier antique, réalisée en vue de la construction d'un immeuble locatif (fig. 4 : 1979). Lors des travaux de nivellement, plusieurs poutres de bois sortent de terre en bon état de conservation en raison notamment de la proximité immédiate de la nappe phréatique (fig. 7)⁶. Les éléments liés aux premières constructions sont relativement ténus et sont matérialisés par de petites portions de sablières basses, dessinant au moins trois locaux. À l'inverse des constatations faites par Louis Bosset dans l'habitation située au sud de l'insula, Andreas Tuor, responsable du chantier, ne fait pas état de la présence d'une couche d'incendie matérialisant la démolition de cette demeure. Cela

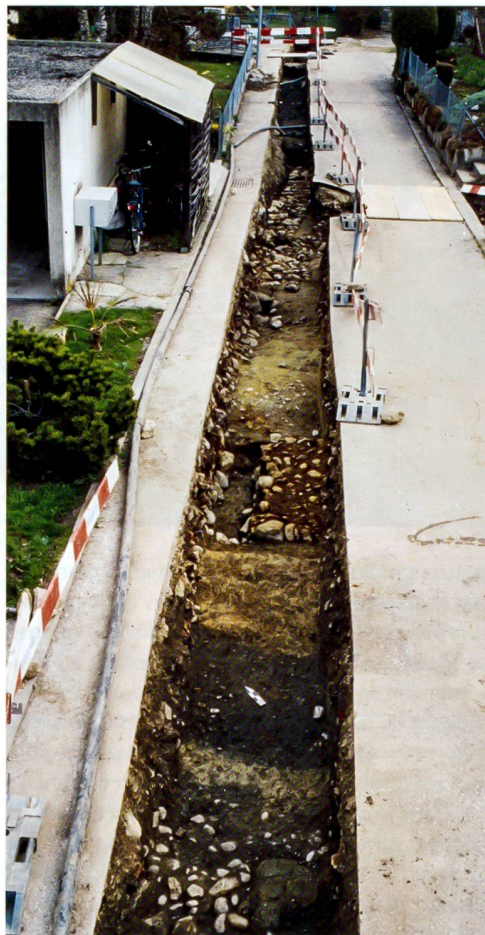
Fig. 9

2005.06. Insulae 14/15.
Vue générale de la tranchée
creusée en 2005 dans le
chemin du Soleil.

La pose de tuyaux pour le chauffage à distance ainsi que de nouvelles lignes électriques, dans l'actuel chemin du Soleil, a nécessité l'ouverture d'une tranchée d'une longueur de 230 m située à cheval entre les *insulae* 14 et 15 (fig. 4: 2005 et 9). La portion touchant cette dernière a révélé la présence de murs maçonnés appartenant à divers locaux ainsi qu'une arrière-cour⁹. Une série de fosses a également été mise au jour, lesquelles contenaient une importante quantité de céramiques remontant au II^e s. ap. J.-C. Relevons qu'aucun vestige des habitats en terre et bois n'a

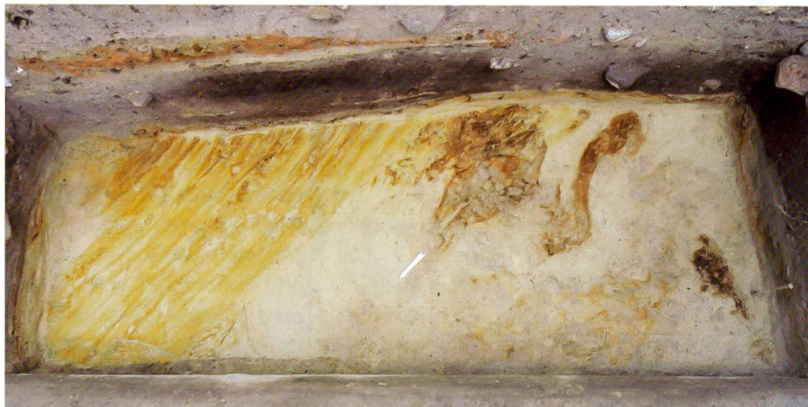
Fig. 10

Insula 15. Sommet du terrain
naturel, dans la zone est du
portique L 5.

Le terrain naturel sur lequel s'implantent les couches archéologiques (fig. 10) est composé de sables, accusant une pente d'environ 1% en direction du nord. Ils sont issus des débordements du lac de Morat durant la période du Quaternaire¹⁰. La cote moyenne de leur sommet se trouve à 446,85 m au sud de la fouille et à 446,70 m au nord. Au-delà du secteur de l'intervention, le dénivelé augmente de manière significative, ce qui a très certainement nécessité durant l'Antiquité des terrassements avant l'implantation des maisons. Les niveaux attestant pour la première fois une présence humaine suivent le pendage et les courbes du terrain naturel. Cette déclivité a contraint les constructeurs à mettre en place divers remblais de nivellement, rehaussant progressivement les niveaux de circulation (par ex. fig. 11 : C 231).
