Zeitschrift: **Bulletin de l'Association Pro Aventico**

Band (Jahr): **61 (2020)**

# Le site et les monuments en 2020

Noé Terrapon

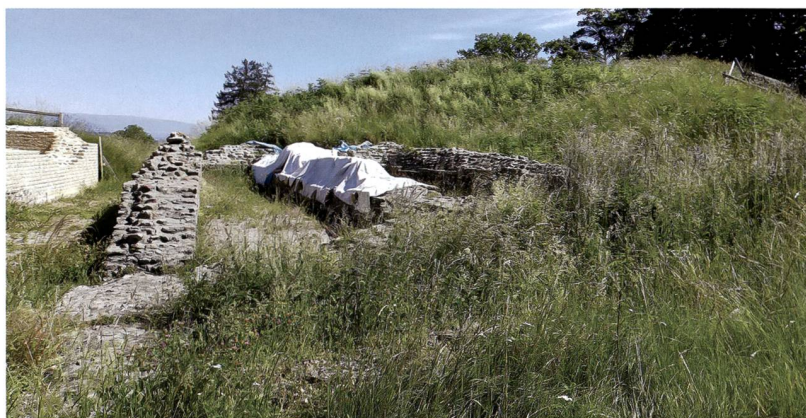
**Fig. 1**

*Un secteur du théâtre bientôt totalement recouvert par la végétation.*

L'année 2020 a vu une suspension provisoire de l'entretien des parties herbeuses des monuments, jusqu'alors effectué par le personnel de la Direction Générale de la Mobilité et des Routes (DGMR) de l'État de Vaud (fig. 1). De nouvelles directives fédérales en matière de sécurité au travail ne permettant plus aux ouvriers d'exécuter ces tâches, il a fallu trouver des solutions sur mesure pour permettre la réalisation de cette mission. Finalement, la solution retenue a été de placer des ancrages fixes au théâtre de manière à permettre au personnel de s'assurer; des mesures similaires ont été mises en place pour l'amphithéâtre. Heureusement, cette situation quelque peu difficile a pu être résolue de manière pragmatique sans que cela ne porte atteinte aux monuments.

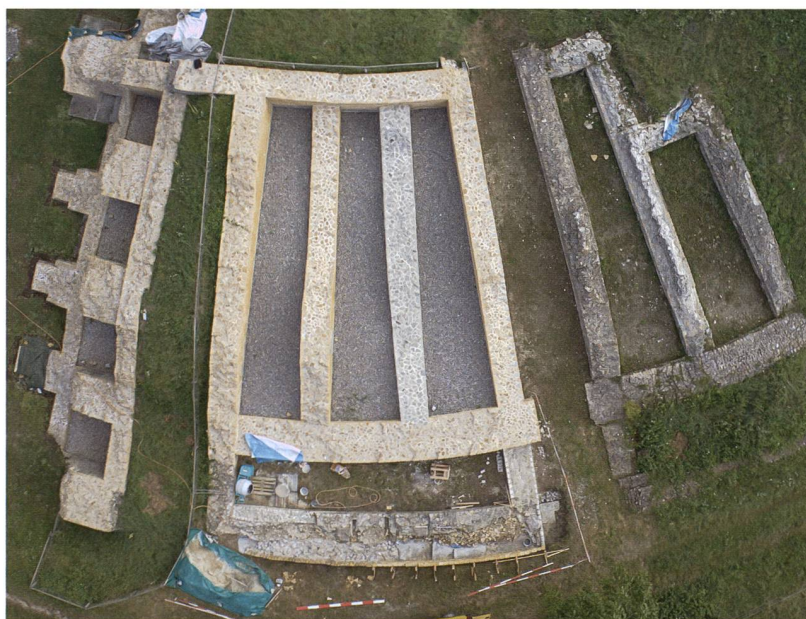
**Fig. 2**

*Vue zénithale d'un secteur du théâtre (cuneus 5) en cours de restauration.*

2012 tout en poursuivant les travaux initiés en 2019 dans le *cuneus* 5 (fig. 2). Les opérations de consolidation des structures périmétrales de ce secteur se sont achevées avec succès. Ces travaux ont mis en évidence une erreur dans la restauration de Louis Bosset de 1958 qui restituait le mur périmétral M11 quelque 30 à 40 cm plus étroit que sa largeur d'origine. Les observations de terrain, ainsi qu'un sondage réalisé en 2013 dans le

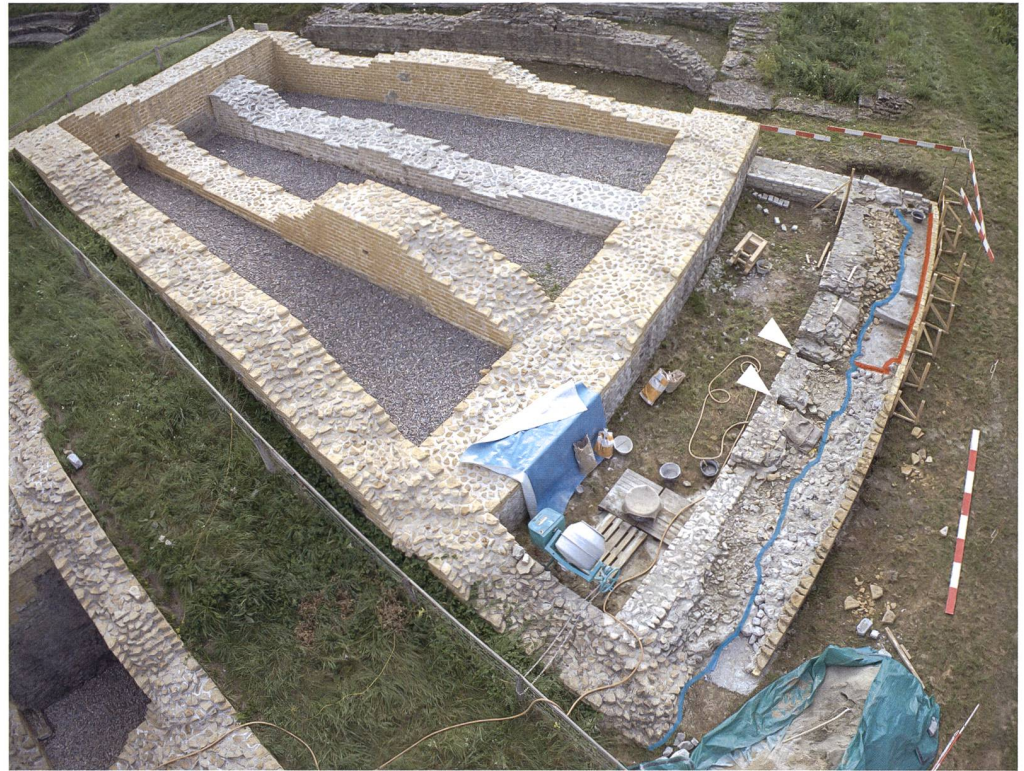
**Fig. 3**

Sur cette vue du chantier de restauration du théâtre, on distingue, dans la maçonnerie, des trous de boulin destinés à loger des supports d'échafaudage (flèches blanches). À gauche de la ligne bleue, la restauration a permis de rétablir la largeur originelle de la maçonnerie.

vomitoire 11, ont permis de restituer la largeur du mur avec certitude. Le parement en moellons de pierre de Metz a d'abord été monté sur une fondation en escaliers, épousant la pente et préalablement accolée au noyau romain pour lui restituer sa largeur d'origine (fig. 3). La reconstitution d'un noyau en écorché est ensuite venue recouvrir l'ensemble en disposant les blocs de manière à favoriser l'écoulement de l'eau selon le concept développé durant les précédentes campagnes de restauration<sup>1</sup>. Les mortiers de

chaux hydrauliques ont été adaptés par un ajout de métakaolin. Ce dernier permet d'une part de contenir le transport d'hydroxyde de calcium vers la surface des maçonneries et la formation subséquente de carbonates de calcium adhérent aux parements et d'autre part de limiter la formation de sulfates de sodium, particulièrement néfastes pour les maçonneries. Les travaux, placés sous la conduite locale d'Édouard Rubin avec l'aide d'Albin Cavatorta, ont mis en évidence la présence de trous de boulins dans l'appareil de ce mur, ainsi que la base d'un piédroit de l'entrée du vomitoire 10.

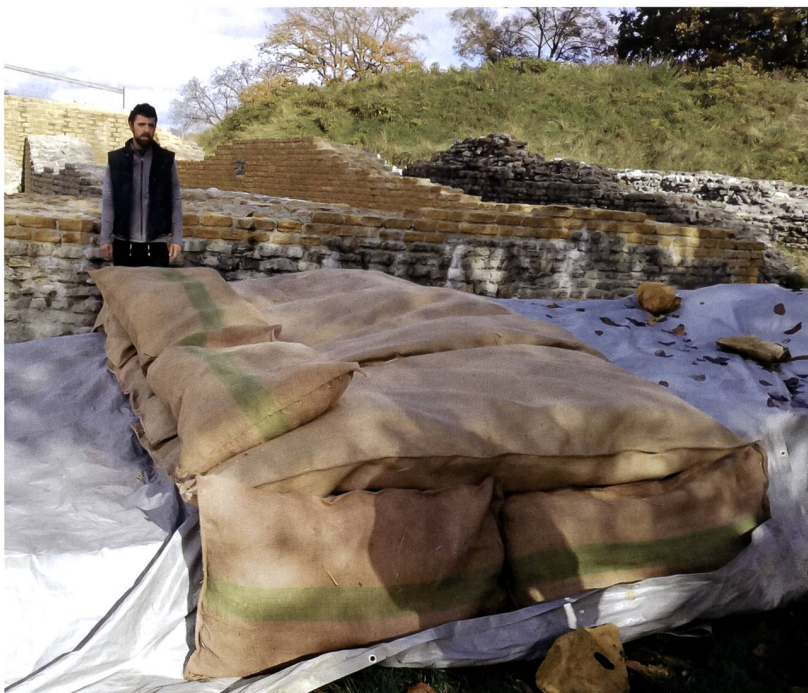
**Fig. 4**

Mise en place du dispositif de protection hivernale au théâtre.

Les expériences des années précédentes nous ont incités à mettre en place une protection hivernale pour les structures nouvellement restaurées dans le but de les protéger du gel. Des essais réalisés par Maïka Havran, en cours d'évaluation, permettront de se prononcer sur l'efficacité de ce type de couverture. Le dispositif retenu est constitué de sacs de jute remplis de laine de bois (fig. 4).

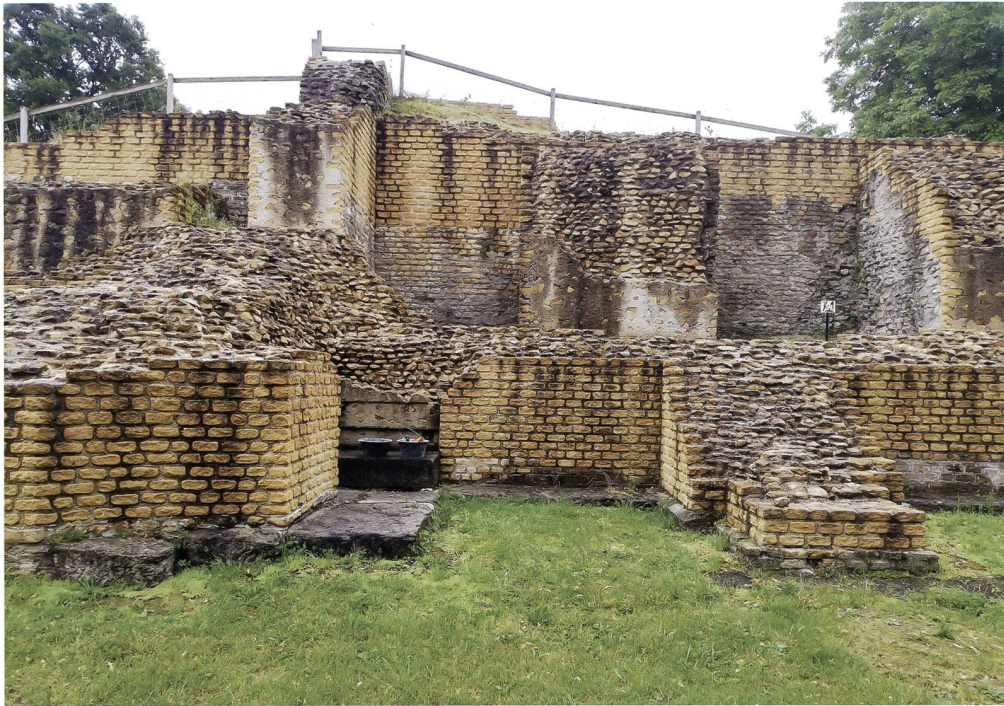
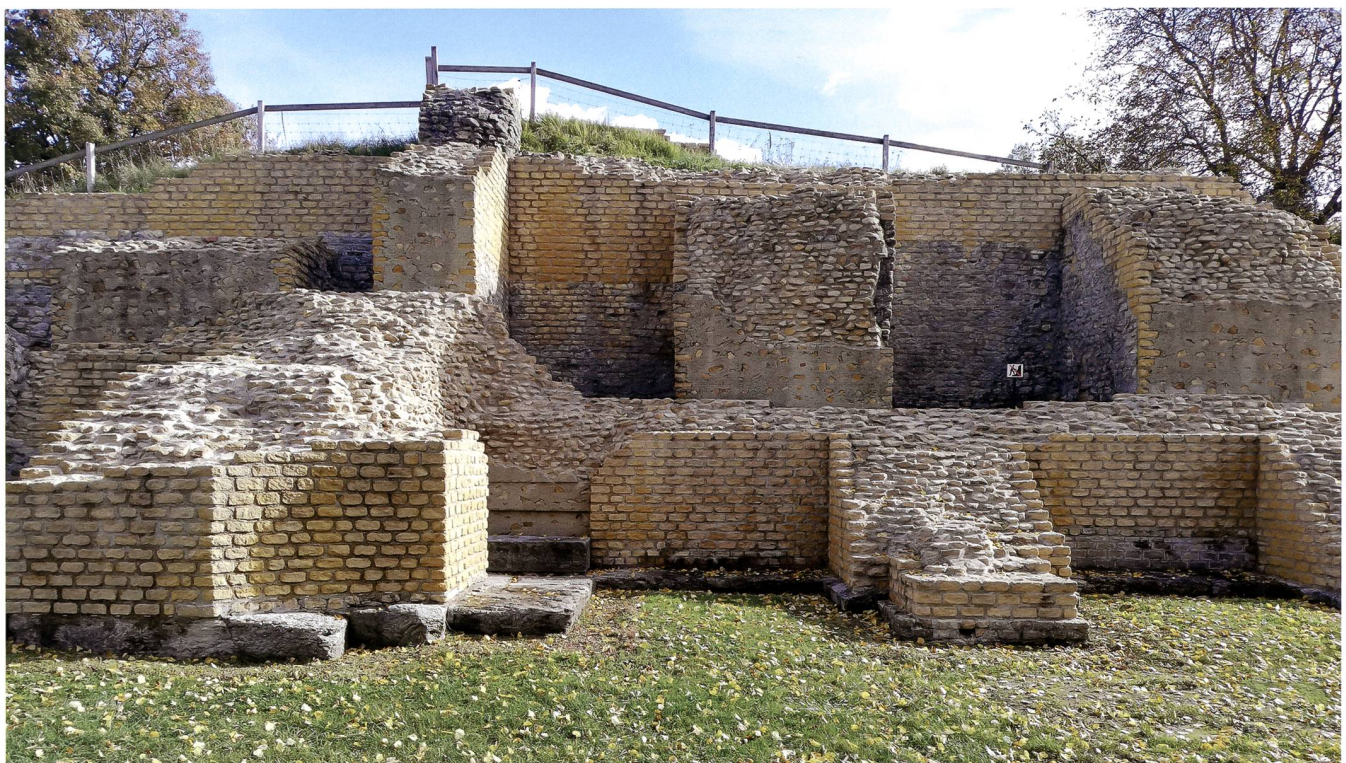
**Fig. 5**

La halle sud-ouest du théâtre avant et après les travaux de nettoyage et de consolidation de 2020.

Les secteurs restaurés depuis 2012 doivent en outre être repris afin de maintenir le monument en état. Une importante campagne de nettoyage et de consolidation a été réalisée par Maïka Havran. Elle couvre l'entier de l'*aditus* et de la halle sud-ouest et inclut la zone herbeuse située en amont (fig. 5). Une approche préventive et curative a été mise en place. Les interventions ont principalement été axées sur le retrait mécanique de la biomasse, des rejointoyages

ponctuels et un traitement biocide à base d'alcool. Ce travail a permis de mettre en place une stratégie d'entretien et de conservation pour l'ensemble du théâtre. À cette occasion, les nattes de sedum (composition végétale), endommagées par le temps et le passage des visiteurs, ont été changées.

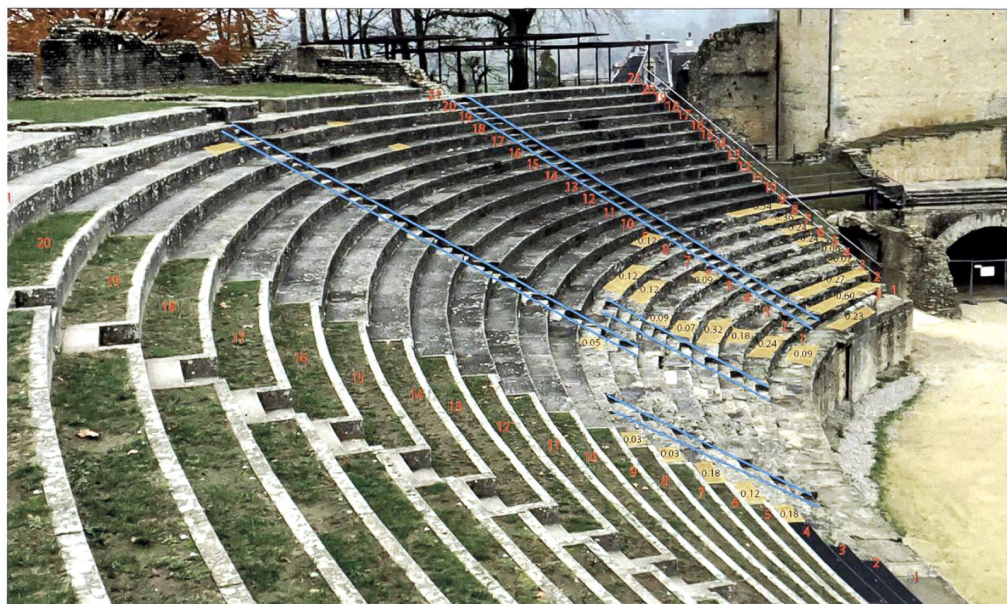
**Fig. 6**

Situation des cavités repérées au géoradar sous les gradins de l'amphithéâtre mis en place après-guerre.

L'étude géoradar réalisée en 2019 avait démontré que les gradins de grès réalisés dans les années 1940-1950, grâce au financement du mécène Maurice Burrus, n'étaient plus convenablement arrimés dans le terrain (fig. 6). La présence de cavités sous-jacentes impliquant

un risque, notamment dans le cadre de l'application de charges ponctuelles lors des festivals, une intervention visant à rétablir la continuité de l'appui des gradins avait été préconisée. Dans la perspective des opérations urgentes de conservation-restauration à entreprendre ces prochaines années, le canton a pris les devants en réalisant les injections structurales nécessaires dans le secteur des gradins. Une consolidation provisoire a été mise en place afin de limiter l'écoulement incontrôlé de résine durant ces travaux (fig. 7). Les injections ont alors été réalisées sous pression par l'intermédiaire de forages effectués tous les 30 cm dans les joints de mortier ou de ciment. Cette opération, destinée à combler les vides et à limiter l'écoulement de l'eau et l'érosion souter-

raîne qui avait fait son œuvre sous les gradins et progressivement lessivé le substrat sous-jacent, a nécessité 4,9 m<sup>3</sup> de résine. Il est intéressant de noter que le volume de vides détectés au géoradar (4,6 m<sup>3</sup>) correspond assez précisément au volume de résine injecté. Ces mesures permettent aux visiteurs de circuler librement et en sécurité dans cette zone. D'autres secteurs du monument restent cependant dans un état préoccupant et pourraient présenter des risques pour les visi-

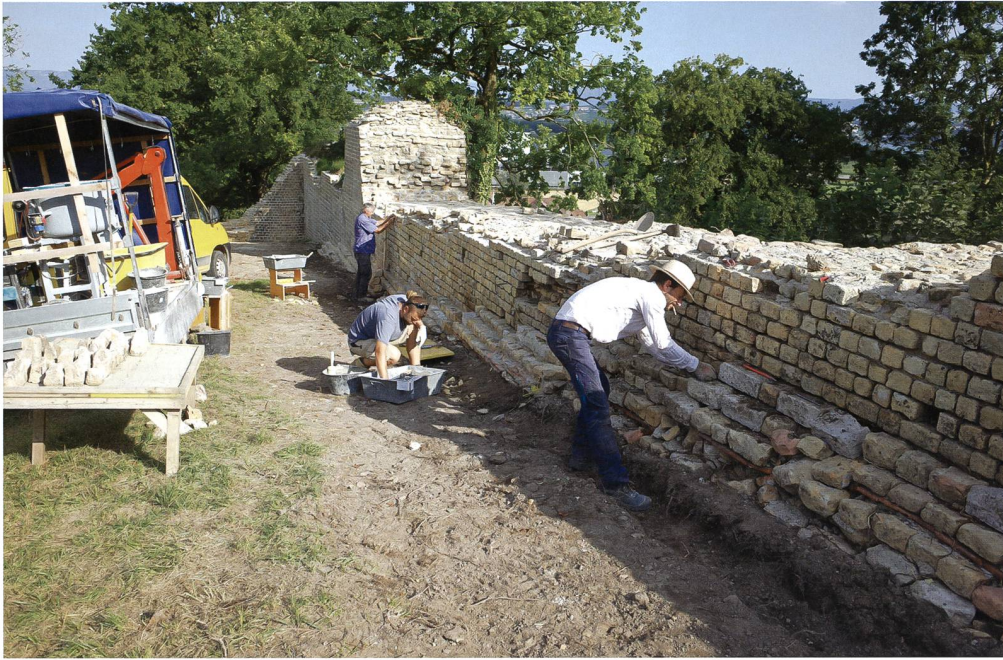
**Fig. 8**

*Travaux de conservation-restauration sur le mur d'enceinte en contrebas de la Tornallaz.*

Bien que d'importants travaux doivent encore être réalisés sur ce tronçon, le chantier a été déplacé en aval de la tour T2 en direction de la tour T3 (fig. 8 et 9). Cette zone était totalement recouverte par la végétation arbustive et a nécessité une coupe de bois avant d'entreprendre des travaux de dessouchage pour parvenir à dégager les parements en élévation (fig. 10). Ce chantier a mis en évidence l'utilisation de différentes techniques lors des restaurations anciennes, en particulier dans le traitement des zones *supra muros*, traitées tantôt avec un recouvrement constitué d'enrochements, tantôt avec des sortes de « bacs à fleurs », constitués de murets prolongeant les parement de quelques dizaines de centimètres, remplis de terre et percés de barbacanes (fig. 11). Les ressauts de fondation de la courtine, dont les trois premières assises sont visibles dans ce secteur, montrent également une intéressante succession de gradins épousant le profil de la pente (fig. 8 et 9). Leur étude pourrait livrer des indices pour la restitution de la courtine antique.

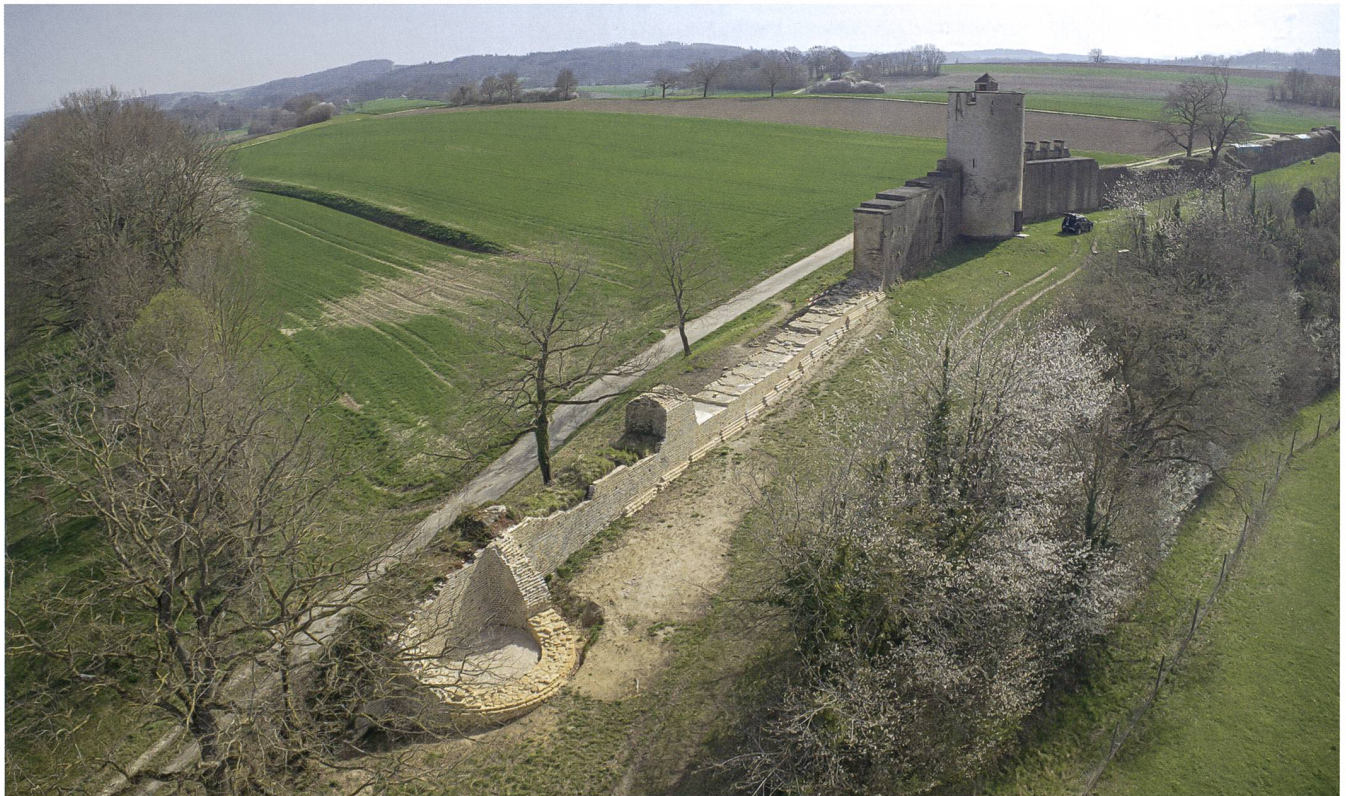
**Fig. 9**

*Vue d'un des tronçons du rempart restaurés en 2020, avec, au bas de l'image, la tour T3. À l'arrière-plan, la tour de la Tornallaz.*

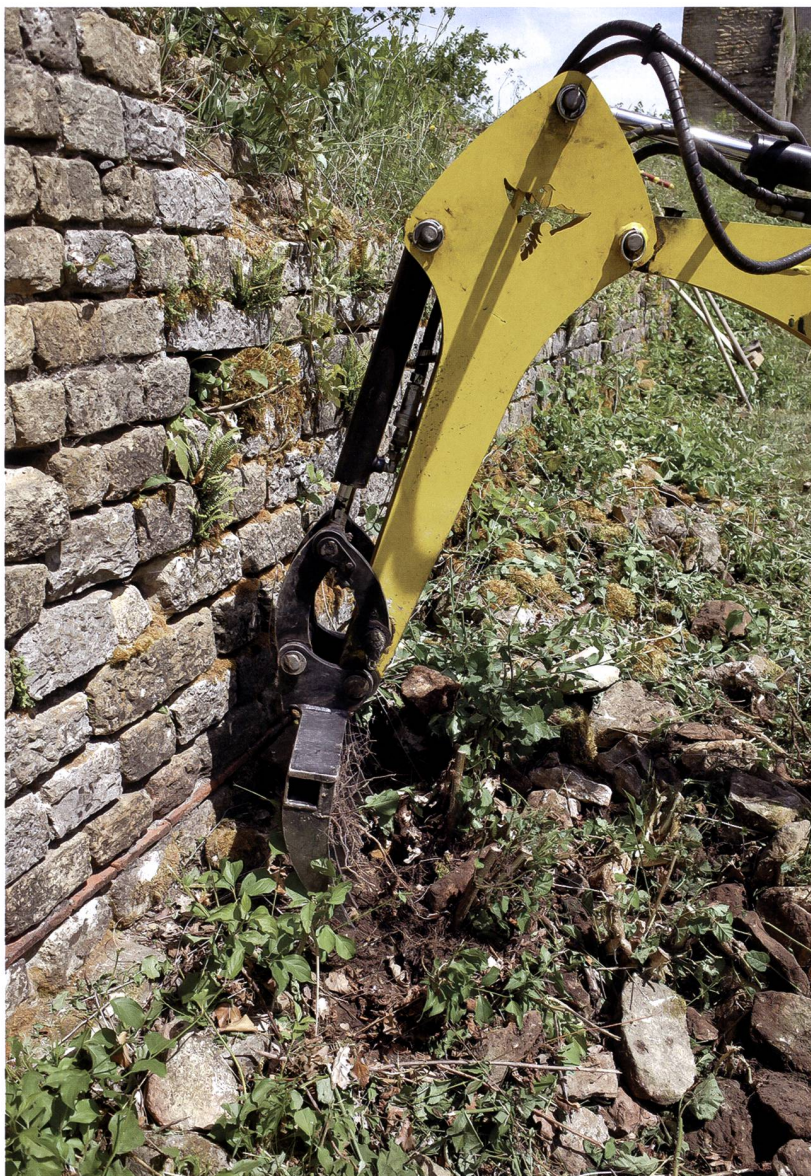
**Fig. 10** (ci-dessus)

La base de la courtine du rempart encombrée par un amas de moellons et de souches de noisetiers entremêlés.

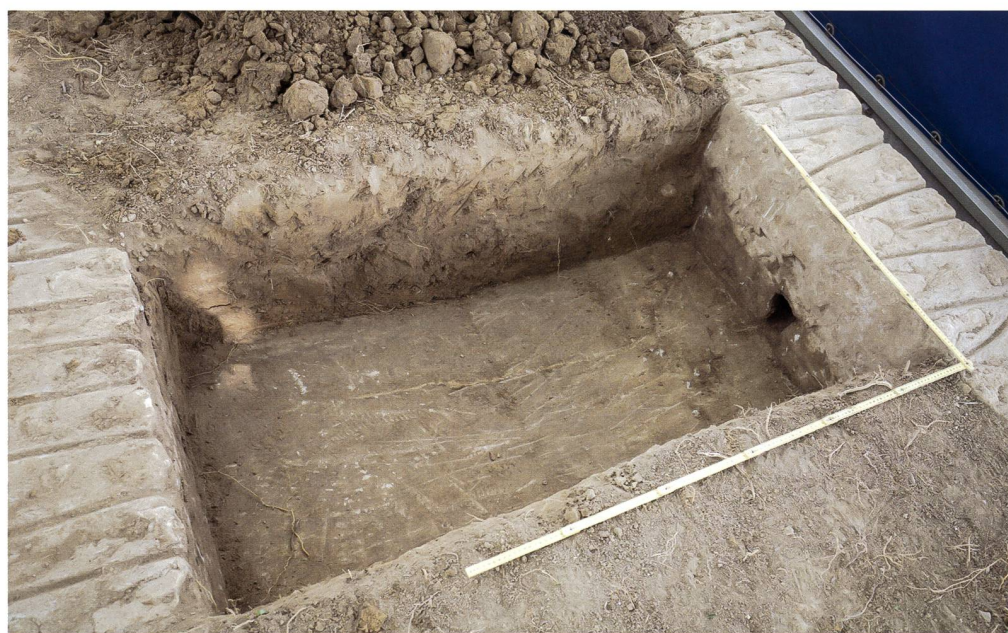
**Fig. 11**

Dispositif aménagé au sommet de la courtine du rempart à l'occasion d'une ancienne restauration : un remplissage de terre a été mis en place entre deux petits murets prolongeant les parements restaurés de la muraille.

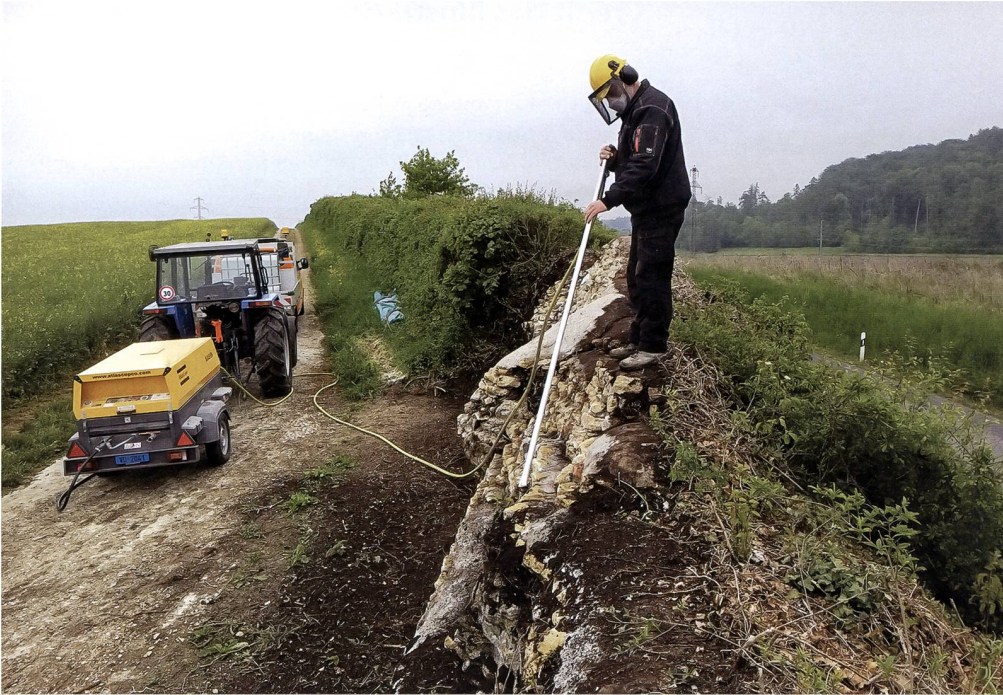
**Fig. 12**

Après le retrait de l'épais manteau végétal qui recouvrait ce tronçon du rempart, Nicolas Staudenmann procède au nettoyage des résidus de terre à l'air comprimé.

Un secteur de cette dernière, située entre Avenches et Donatyre, le long de la route communale, a fait l'objet d'un dégagement local (fig. 12). L'épais manteau végétal qui recouvrait

toute la structure sur plusieurs dizaines de centimètres d'épaisseur ne laissait pas deviner la présence d'un tronçon restauré incluant la tour T44 encore en assez bon état de conservation.

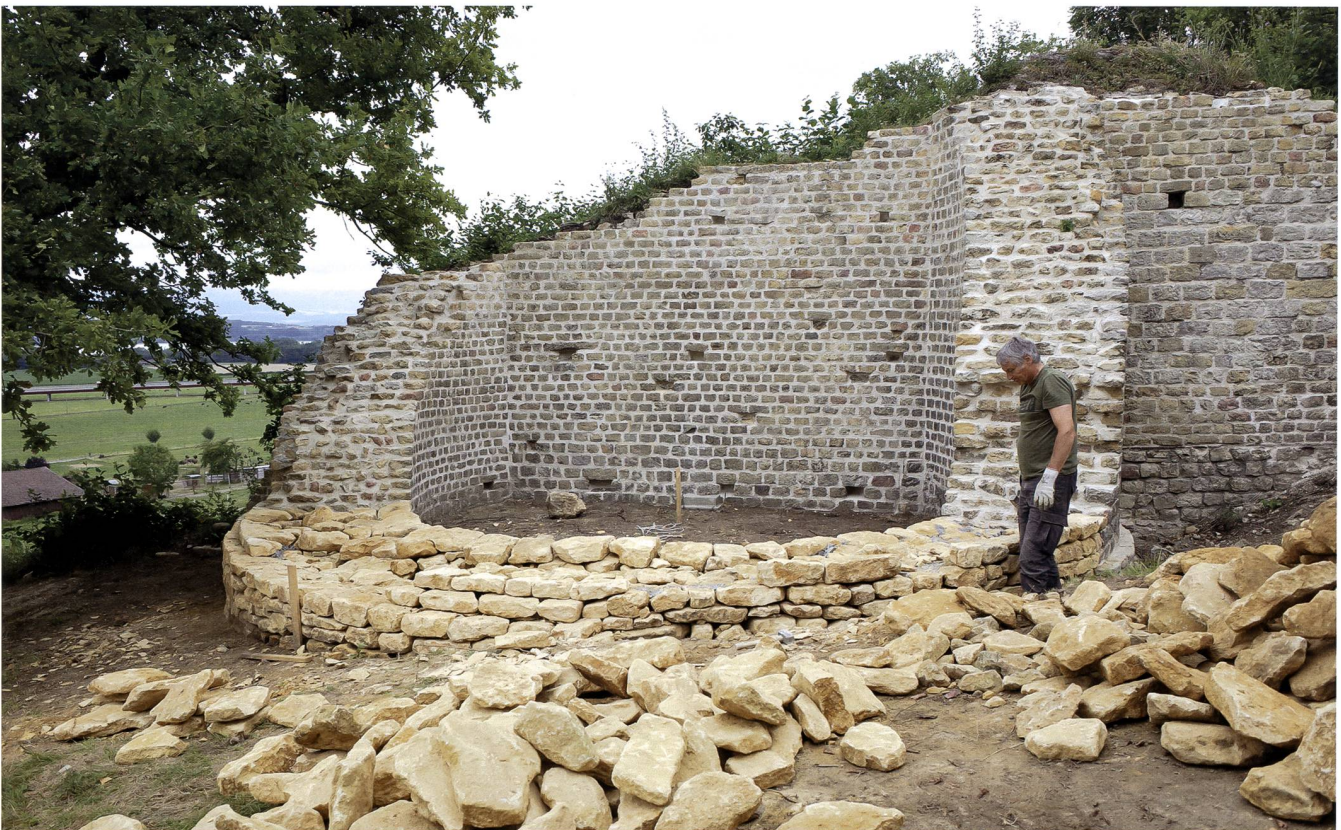
**Fig. 13**

Édouard Rubin sélectionne des blocs de calcaire jaune pour remonter quelques assises de maçonnerie de la tour T3.

Le marquage au sol de la tour T73, réalisé en 2019 au moyen d'un appareil de pierres sèches, a malheureusement dû être repensé et refait. De régulières déprédations – utilisation des pierres

pour aménager des entourages de foyers à grillades ou des cairns improvisés! – nous ont contraints à recourir à un appareil maçonné. Placée sous la direction locale de Nicolas Staudenmann, l'intervention menée en 2020 en contrebas de la *Tornallaz* a en outre permis de restituer avec la même technique l'emprise au sol de la tour T3 invisible jusqu'alors (fig. 13).
