Zeitschrift: Bremgarter Neujahrsblätter

Die Auenrenaturierung im Gebiet Foort, Eggenwil

Das Projekt von Major Tulla, und weshalb Regierungsräte immer wieder mit der Reuss zu tun haben

VON CHRISTOPH FLORY

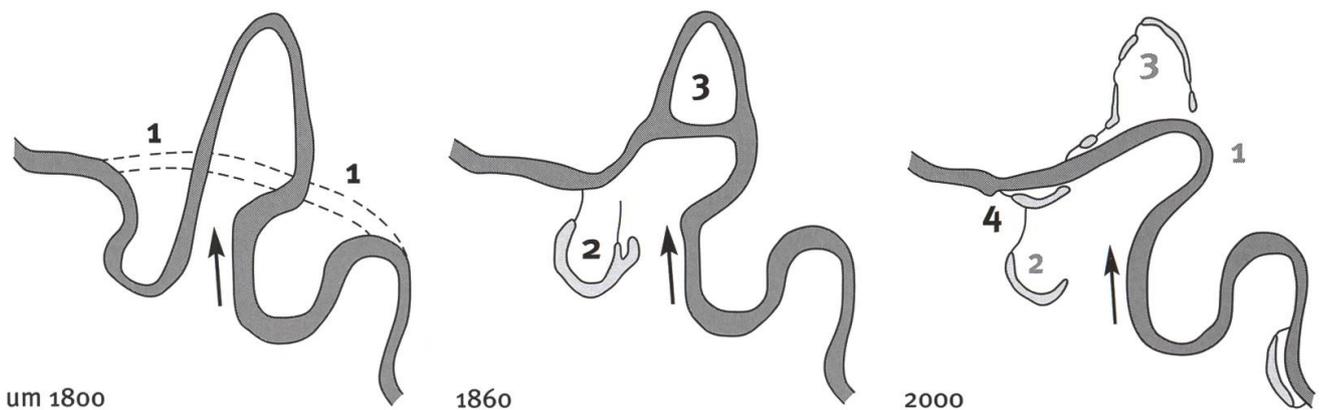
Reussschleifen
bei Eggenwil, Sulz
und Fischbach.

endung des ursprünglichen Planes von Tulla. Aus Kostengründen und fehlendem Nutzen wurde die oberste der drei Schleifen nicht abgetrennt (1). Erst 1905 wurden die Arbeiten mit dem definitiven Abtrennen der «Alten Reuss» (3) bei Sulz wieder aufgenommen. Durch die weitere Streckung des Reusslaufes und Dammbauten entstand die «Stille Reuss» (4). Die Arbeiten dauerten bis etwa 1916. Weil sich die begradigte und eingeengte Reuss aber in kurzer Zeit etwa 1,5 Meter eintiefte, mussten während dem 2. Weltkrieg die Uferverbauungen mit Steinen und Betonklötzen erneuert werden. Zur Stabilisierung der Sohle wurden unterhalb von Eggenwil bis zur Fähre Sulz 13 Grundschwelen eingebaut. Für diese Arbeiten setzte man auch internierte Polen ein, welche im Barackenlager in Bremgarten einquartiert waren. Seit dem Abschluss dieser Verbauungen ist die natürliche Flussdynamik gänzlich unterbunden. Die Auen sind bis auf wenige unbedeutende Überreste verschwunden und die abgetrennten Flussschleifen wachsen allmählich zu.

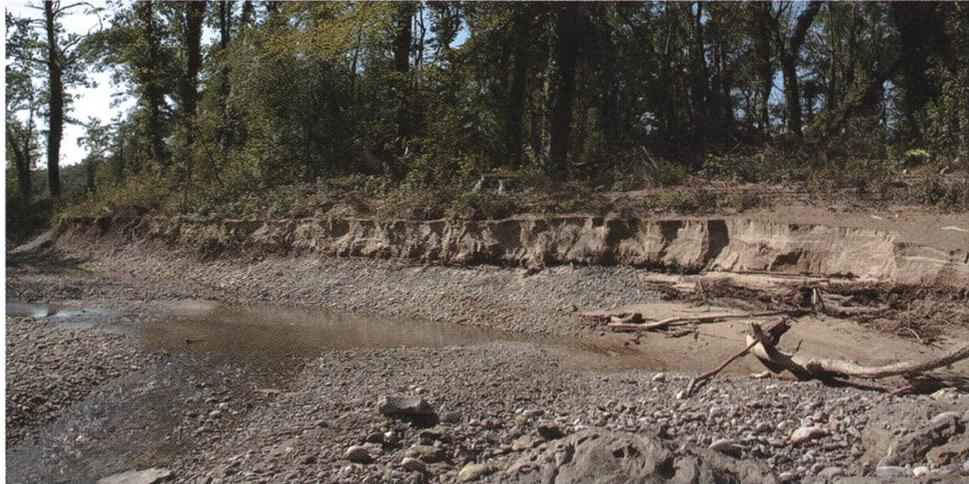
**Erosion
und Anlandung
am unteren
Seitenarm.**

Eine Flusskurve hat zwei verschiedene Seiten. Die Innenseite wird Gleithang genannt; hier ist die Strömung sanfter und es besteht die Tendenz zur Ablagerung von Material. An der Aussenkurve, dem Prallhang, trägt der Fluss durch die stärkere Strömung meist im grösseren Stil Material ab. Durch den nach aussen strebenden Prallhang und den ihm durch Anlandung folgenden Gleithang vergrössert sich die Schlaufe und es bildet sich eine Halbinsel. Interessanterweise wird ein Schwung in der Regel von einem Gegenschwung eingeleitet und durch einen weiteren abgeschlossen. Im Gebiet Foort, flussgeografisch am rechten Reussufer gelegen, wird die Halbinsel von diesen Gegenschwüngen langsam eingeschnürt. Ohne Eingriffe würde die Reuss den Durchbruch am immer enger werdenden Flaschenhals irgendwann selbständig schaffen. Meistens wird der neue Lauf des Durchbruches bevorzugt, denn die kürzere Fließstrecke weist ein stärkeres Gefälle auf. Die alte nicht mehr durchflossene Schlaufe verlandet und die temporäre Insel verwächst wieder mit dem Festland. Werden nun die vorherigen und nachfolgenden Kurven in die Betrachtung miteinbezogen, dann steht die Reusschlaufe Foort plötzlich im Wettbewerb mit den anderen Schlaufen. Ein Durchbruch ist unvermeidlich, die Frage ist jeweils nur, wo er schneller passiert. Ein solches Ereignis zieht dann eine Folge von Reaktionen nach sich. Beobachtbar ist dies heute noch an frei fliessenden Flüssen wie dem Amazonas. Verbauungen verhindern unterdessen eine solche Entwicklung an der Reuss. Die zwischenzeitlich gebauten Siedlungen, Strassen und Leitungen verunmöglichen diese natürliche Art der Landschaftsdynamik.

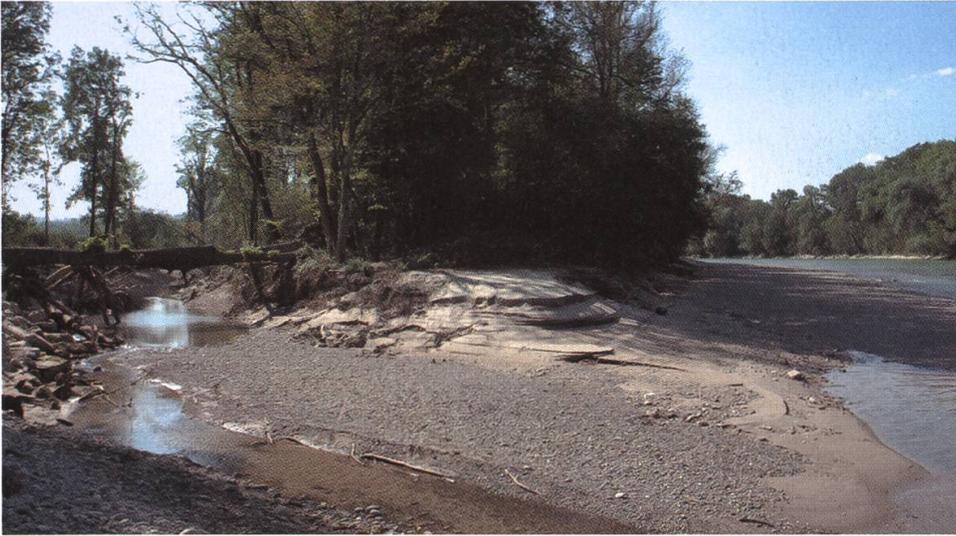
Mündung des zweiten Seitenarms bei sehr niedrigem Wasserstand, Übergang mit zwei umgelegten Stämmen.

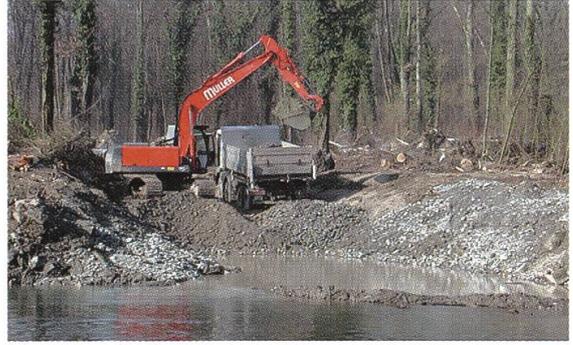
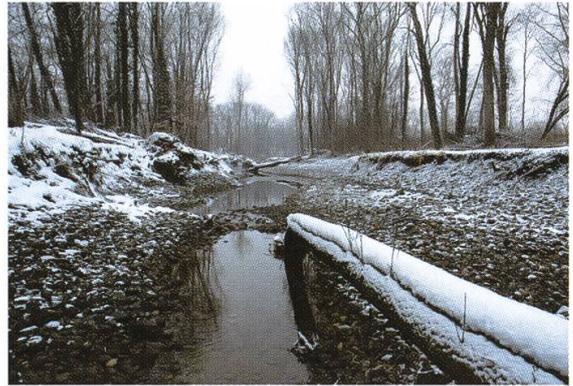
oben:
Aushub des Einlaufbereiches des oberen Seitenarmes.

unten:
Winter im Bereich des oberen Seitenarmes.

vom Reusslauf gesehen oberen Hälfte wurde ein 475 Meter langer Seitenarm geschürft. Aus der so abgetrennten Landfläche entstand eine grosse Flussinsel. Weil sich die Reuss durch die früheren Korrekturen bis zur Stabilisierung durch den Bau der Grundswellen über 1.5 Meter eingetieft hat, mussten die ehemaligen Seitenarmstrukturen nun maschinell tiefer gelegt werden. Es wurde ein Niveau gegraben, bei welchem das neue Seitengerinne bei einem mittleren durchschnittlichen Winterabfluss der Reuss von 80 m³/sec gerade noch durchflossen wird. Die Uferböschungen wurden nicht gestaltet; dies soll die Dynamik des Wassers vornehmen. Ein gewisser Abtrag der Ufer ist erwünscht. Der Seitenarm verläuft etwa 20 bis 30 Meter entfernt vom Waldrand und den nachbarlichen Landwirtschaftspartellen. Durch die Rechtskurve findet die hauptsächlichliche Erosion auf der Aussenseite, am linken Ufer, statt. Beim Übergang vom Hauptgerinne der Reuss in den Seitenarm wurde das rechte Ufer und die vorspringende Nase des linken mit Steinen der ehemaligen Uferverbauung befestigt. An der Aussenseite der neuen Insel zur Reuss wurde zur Aufwertung ein grösserer Uferanriss geschaffen. Vom neuen Seitenarm quer über die Insel zum Anriss an der Reuss ist eine Senke geschürft worden, die bei Hochwasser durchströmt werden soll. Im Bereich der ersten Etappe waren nur etwa 100 Meter harte Uferverbauung mit Bruchsteinen sichtbar; diese wurden ausnahmslos entfernt. In zwei Monaten Bauzeit sind etwa 12 000 m³ Material geschürft worden; davon wurden 2000 m³ umgelagert, 8000 m³ abgeführt und 2000 m³ als Geschiebeanreicherung in die Reuss geschüttet.

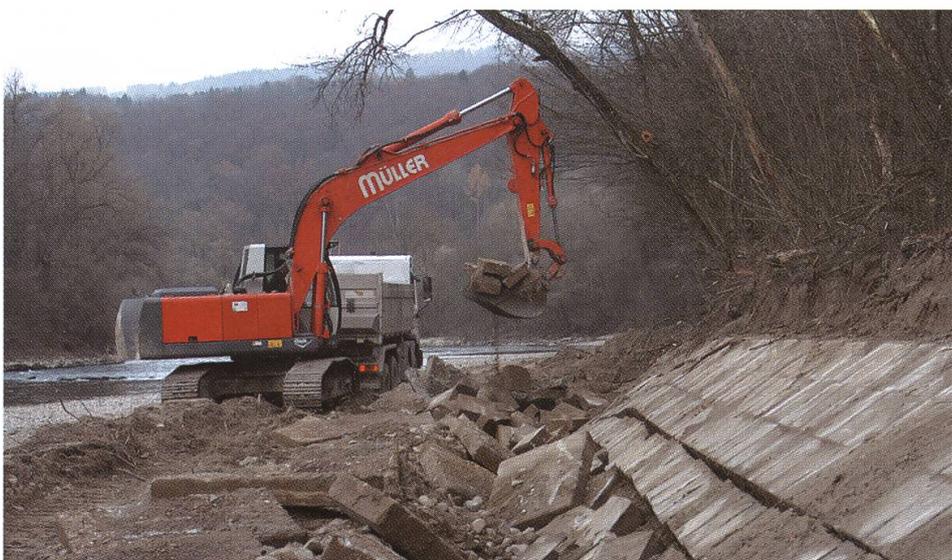
Entfernung der Uferverbauung, die in Reih und Glied gesetzten Betonklötze werden herausgerissen und abtransportiert.

Mit professioneller Betreuung fällten wiederum Zivildienstleistende die Bäume für die Schneise des zweiten Seitenarmes. Beim Räumen wurden sie diesmal tatkräftig von Schülern der Kantonschule Wettingen unterstützt. Bereits Mitte Dezember 2004 begann der Bagger die Baumstrünke herauszureissen, und der sandige Waldboden wurde im Bereich des Seitenarmes weggeschoben. Der seit dem Herbst ausserordentlich tiefe Wasserstand der Reuss, häufig um 40 m³/sec, ermöglichte das Entfernen der meisten harten Uferverbauung vom Flussbett her. Der ganze untere Abschnitt von 650 Metern war mit aneinander gereihten Betonklötzen befestigt, die von der Oberkante des Ufers im etwa 45° Winkel bis knapp 2 Meter ins Flussbett reichten. Diese wurden

ohne Ausnahme herausgerissen, aufgeladen, abgeführt und im Kieswerk recycelt. An der Aussenseite der künftigen zweiten Insel wurde ein schmaler und nur 100 Meter langer Einschnitt gegraben. Dieser schmale Graben liegt weit weg vom Besucherstrom und soll vor allem dem erwarteten Biber und dem bereits ansässigen Eisvogel Lebensraum bieten. Genau im geplanten Einlaufbereich standen einige halbwüchsige Pappeln. Da es sich allenfalls um seltene Schwarzpappeln handelte, blieben sie vorläufig stehen. Für die genaue Abklärung wurden kleine Aststücke gesammelt und zur genetischen Untersuchung eingeschickt. Zwei Wochen später war klar, dass es sich um seltene Schwarzpappeln handelte; kurzerhand wurde der Einlauf

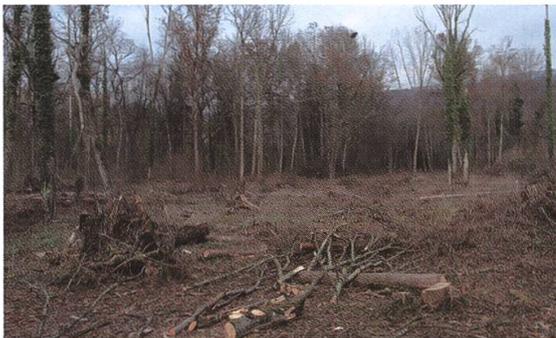
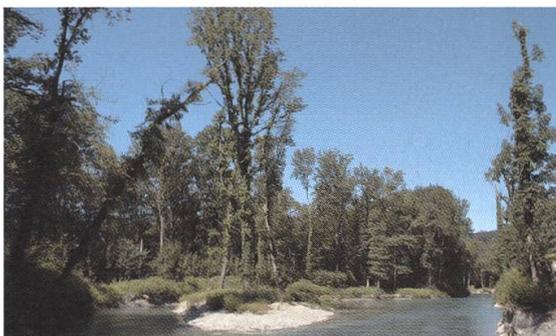
oben:
 Nach dem Räumen.
unten:
 Gleiche Ansicht
 nach der
 Renaturierung.

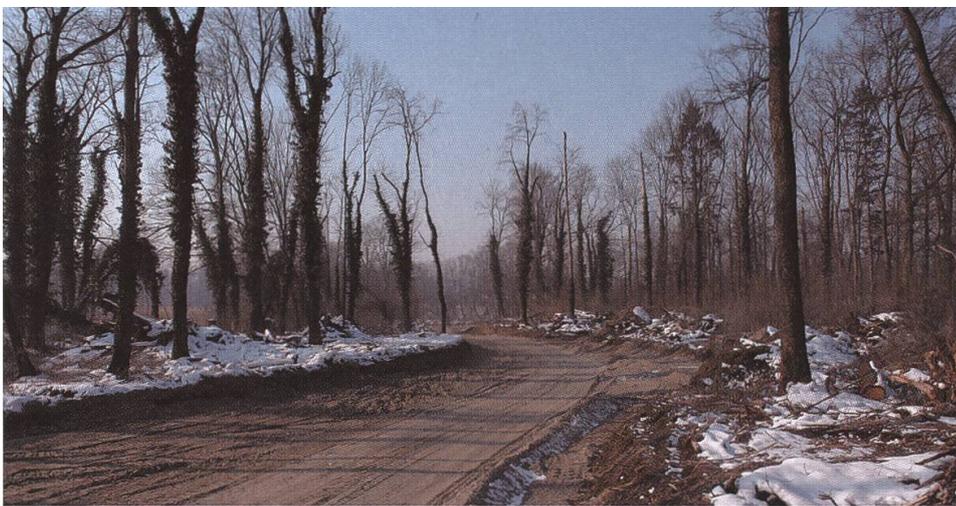
**Unterer Seitenarm
flussaufwärts nach dem
Abschieben der
sandigen Humusschicht.**

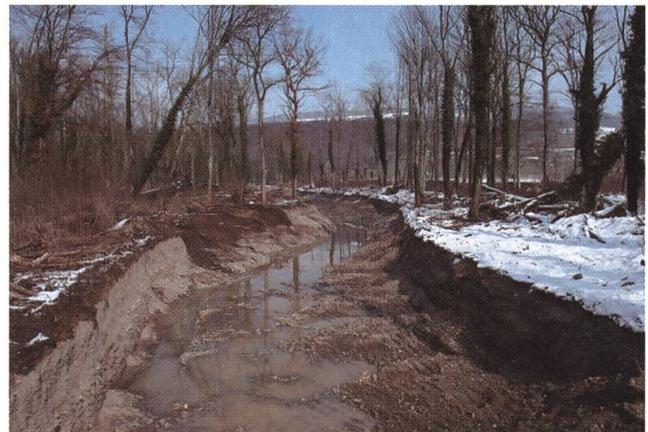
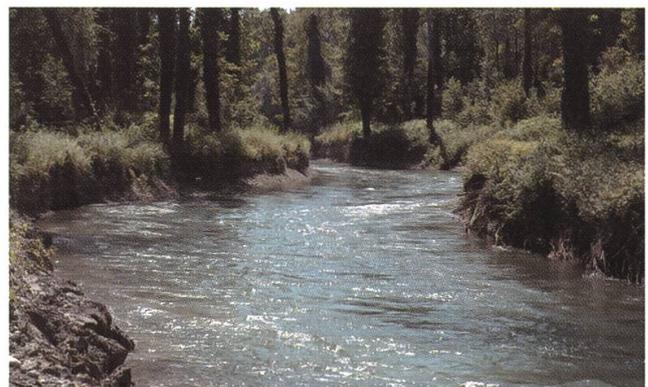
oben:
Gleicher Abschnitt
des unteren Seitenarmes
flussabwärts
nach dem Abtiefen.

unten:
Gleicher Abschnitt
mit Durchfluss
bei normalem
Sommerwasserstand.
*Ausschnitt wie
oberes Bild.*

kleine Insel. Der frühere Wald- und Wanderweg wurde am Schluss mit dem vom Seitengerinne stammenden sandigen Waldboden überschüttet und damit dem Auenwald zurückgegeben. Bereits spriessen darauf junge Bäume. Insgesamt sind 21 000 m³ Material ausgegraben worden, davon wurden 15 000 m³ abtransportiert und je 3000 m³ umgelagert und als Kiesdepot in die Reuss geschüttet.

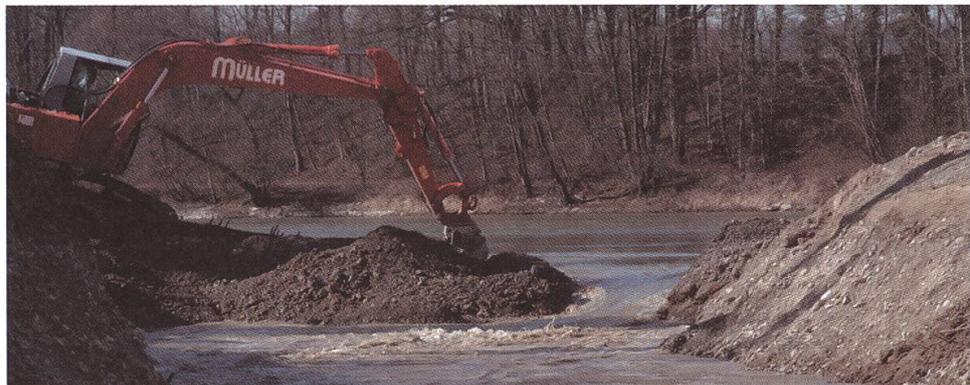
**Spektakulärer
Durchstich
des unteren
Seitenarmes.**

Am 18. März 2004 wurde im kleinen Rahmen der Durchstich des ersten Seitenarmes vollzogen. Ein schmaler Damm verhinderte noch den Durchfluss, knapp einen Meter Höhenunterschied zeigte das Wasser vom Ober- zum Unterlauf. Der Bagger kappte diese letzte Barriere, und ein eindrucksvoller Schwall ergoss sich in den Seitenarm.

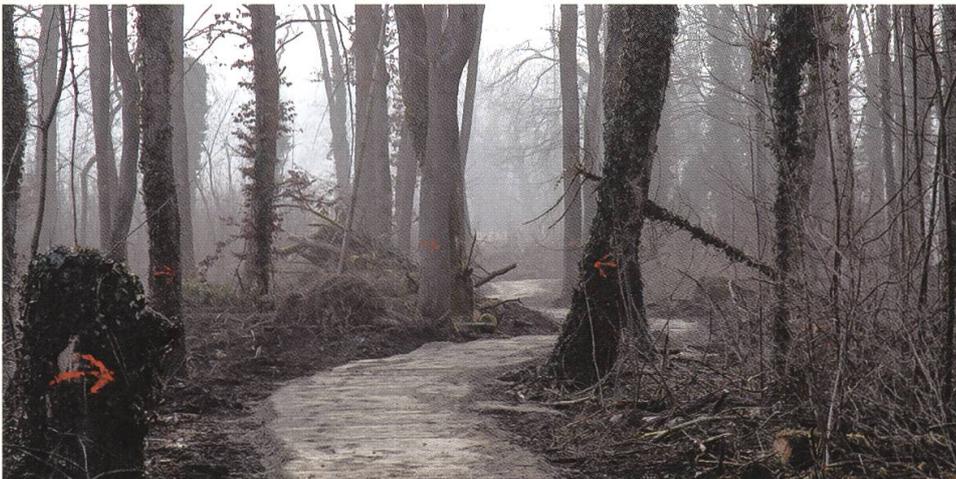
Gestaltung des neuen Wanderweges, die Pfeile führten den Bagger durch den Wald.

Vor der Auenrenaturierung führte ein Waldweg in einiger Entfernung zum Ufer der Reuss durch das Gebiet. Nur an einer Stelle war der Fluss durch die Bäume sichtbar. Dort befand sich auch ein durch Anlandungen schöner, sandiger Uferabschnitt, welcher zum Rasten einlud. Sonst war es ein Spaziergang im eher düsteren Fichtenwald. In der Mitte der Schlaufe bei der Querung der Gasleitung lag der Weg so nah am Ufer, dass der Fluss zwar sichtbar war, doch verunmöglichten die steilen verbauten Ufer den Gang zum Wasser. Durch das Graben der zwei Seitenarme wurde dieser bisherige Weg viermal unterbrochen. Bereits in einer ganz frühen Planungsphase war klar, dass es zu kostspielig wäre, den bestehenden Weg mit Brücken zu erhalten. Insbesondere Hochwasser würden eine grosse Höhe über Grund und eine stabile Bauweise verlangen. Deshalb wurde der Weg ganz neu durch die renaturierte Aue geführt. Die obere Hälfte führt ganz nah am Seitenarm entlang und bringt viel Wassererlebnis. Hier kann bei Hochwasser der Weg etwas weggespült werden. Schnell würde ein neuer Trampelpfad daneben einen Ersatz bilden. Entlang dem zweiten oder unteren Seitenarm ist der Weg etwas vom Gerinne entfernt angelegt worden. So sind Lebewesen wie Eisvogel oder Biber etwas ungestörter und geniessen hier den Vorrang. Dafür haben die Besucher das Erlebnis des Hartholzauenwald-Dschungels und des Waldrandsaumes. Ebenfalls Vortritt hat die Natur auf den beiden neuen Flussinseln. Als rücksichtsvolle Gäste sind aber Besucher nach wie vor willkommen. Als Übergang zur oberen Insel wurde eine Furt aus grossen Steinen gelegt. Bei mittlerem und niedrigem Wasserstand kann der Seitenarm überquert werden. Auf zwei

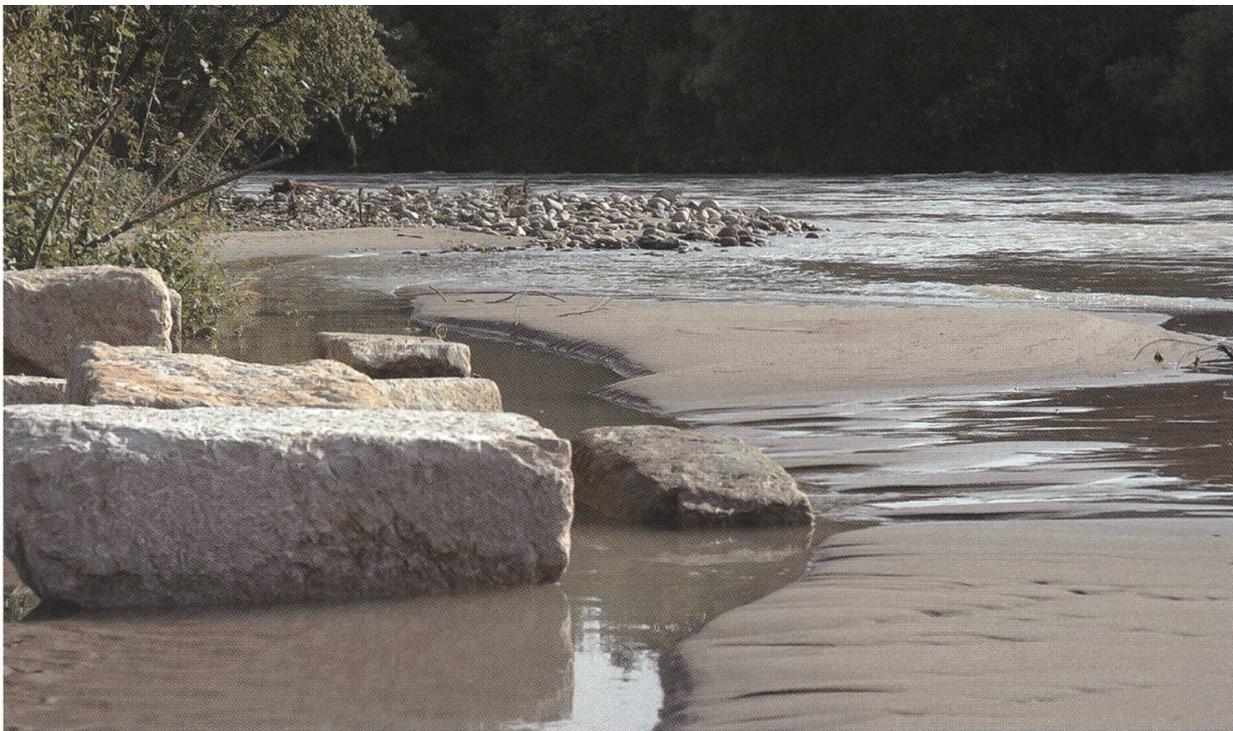
**Picknickplatz
mit Sitzsteinen aus
der ehemaligen
Uferverbauung**
kurz nach dem
Hochwasser 2005.

grossen, über den Seitenarm gelegten Eichen kann die untere Insel betreten werden. Zwischen den beiden neuen Seitengerinnen wurde ein Rastplatz mit Feuerstellen und Badestrand erstellt. Aus Rücksicht zur Natur soll das Picknicken und Feuern hier konzentriert stattfinden. Steine der ehemaligen Uferverbauung dienen als Sitzgelegenheiten und Tische. Das Befahren der neuen Seitenarme mit Booten ist untersagt, was an beiden Einlaufbereichen auch mit Tafeln markiert ist. Im neuen Auengebiet und im gesamten unteren Reusstal leisten im Sommerhalbjahr Zivildienstleistende Aufsicht. An zwei abwechselnden Tagen pro Woche geht eine Zweierpatrouille die Wege und Trampelpfade ab. Dabei werden mit Besuchern Gespräche geführt, Hundehalter auf die Leinenpflicht aufmerksam gemacht, fehlbare Bootsfahrer ermahnt, unachtsame Personen auf die markierten Naturschutzregeln aufmerksam gemacht und herumliegende Abfälle eingesammelt.

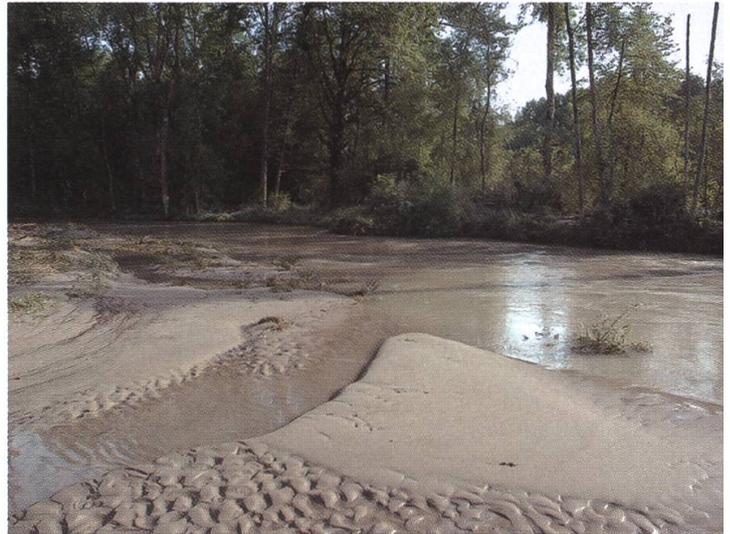
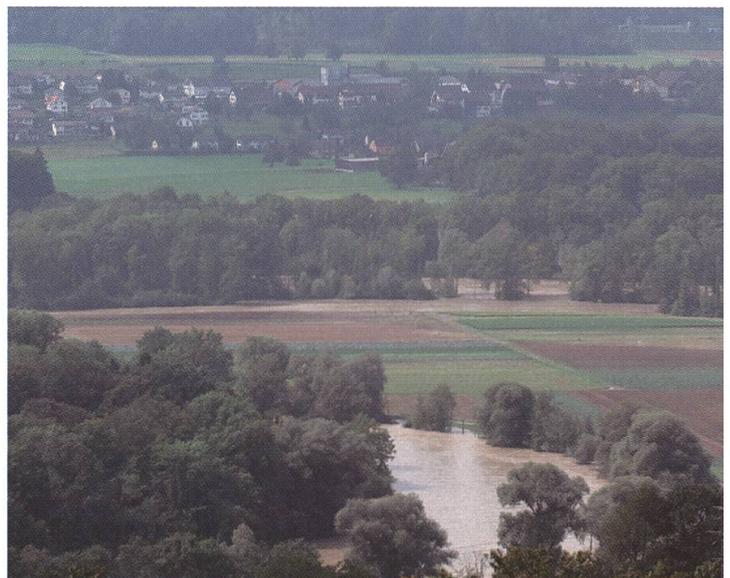
oben:
Ansandungen am Ufer und am Wanderweg kurz nach dem Hochwasser 2005 im Mündungsbereich des oberen Seitenarmes.

unten:
Die Halbinsel Foort beim Hochwasser 2005 zwei Tage nach dem Höchststand.

Im 2005 deutete eigentlich gar nichts auf ein Hochwasser hin. Der Frühling war recht sonnig und eher trocken, der folgende Sommer dann nicht gerade schön, eher bewölkt, aber auch nicht speziell nass. Die Schneeschmelze war unterdessen vorbei, es rechnete niemand mehr mit einem Hochwasser. Überaus starke Niederschläge am Wochenende vom 20./21. August in den Voralpen der Zentralschweiz liessen die Flüsse ungeahnt stark anschwellen. Wegen der kleinen Emme aus dem Entlebuch führte die Reuss am Montag einen bisher noch nie gemessenen Rekordstand von $860 \text{ m}^3/\text{sec}$. (**Messstation Mellingen**). Das Wasser war so hoch, dass die Halbinsel Foort zur Hälfte unter Wasser stand. Das neue Auengebiet war etwa einen Meter überflutet. Die Reuss führte viel Treibholz und Sand mit. Je nach Strömung wurden teils ganze Sanddünen abgelagert oder Material weggeschwemmt. Die Gerinne wurden breiter, sind durch Geschiebeablagerungen dafür etwas weniger tief. Der Wanderweg und der hintere Bereich der kleinen Insel im unteren Seitenarm wurden komplett eingesandet, teilweise auch der kleine Einschnitt aussen an der Insel. Gemäss bisherigen Modellrechnungen hat es sich an der Reuss um ein sagenhaftes Jahrtausend-Hochwasser gehandelt.

Ein Jahrhundert-Hochwasser kurz vor der Renaturierung und ein noch grösseres danach haben eindrücklich die Nützlichkeit von Auen auch für den Hochwasserschutz gezeigt. Die früher unfreiwillige und jetzt gewollte Überschwemmung hält viel Wasser zurück und hilft mit, die schadenbringende Hochwasserspitze für die Flussunterlieger zu brechen. Erwartungsgemäss haben sich die Seitengerinne und die von der Verbauung befreiten Reussufer weiter entwickelt, die Schutzvorkehrungen für die nachbarliche Grundstücke und die Gasleitung haben standgehalten, die Furt mit Steinblöcken und die querenden Eichen haben dem Wasser getrotzt. Die erhoffte verbesserte Flusssdynamik ist eingetreten. Im Bereich der Flora und Fauna können nach so kurzer Zeit natürlich noch keine genauen Aussagen gemacht werden. Im ganzen Gebiet ist bereits eine Vergrösserung der Artenvielfalt feststellbar: Der von Fichten befreite und aufgelichtete Auenwald hat sich bereits prächtig entwickelt, die entlang dem zweiten Seitenarm gepflanzten Schwarzpappeln sind angewachsen und schlagen lange Triebe, überall spriessen jungen Weiden. In den am Waldrand angelegten Tümpeln rufen Laubfrösche, im Auenwald flötet seit 2003 der Pirol, der Schwarzspecht hat 2005 Junge aufgezogen. Der Eisvogel jagt in den Seitenarmen nach kleinen Fischen und brütet in den entstandenen Steilufern, und Ende September 2005 wurden bereits die ersten Biberspuren im Gebiet gesichtet! Um die entstandene Vielfalt zu dokumentieren, ist vorgesehen, fünf Jahre

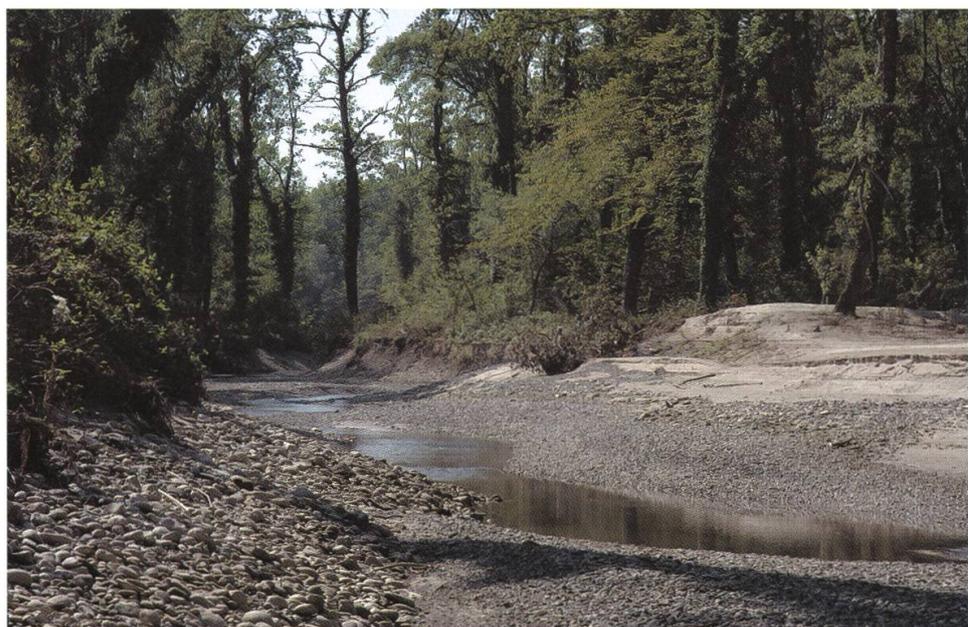
**Unterer Seitenarm,
idyllisches Bild**
drei Wochen nach
dem Hochwasser 2005.
