Procédés originaux de relevage et de montage d'ouvrages métalliques

Special methods for raising and erecting steel structures

J. CHOLOUS

A. DELCAMP

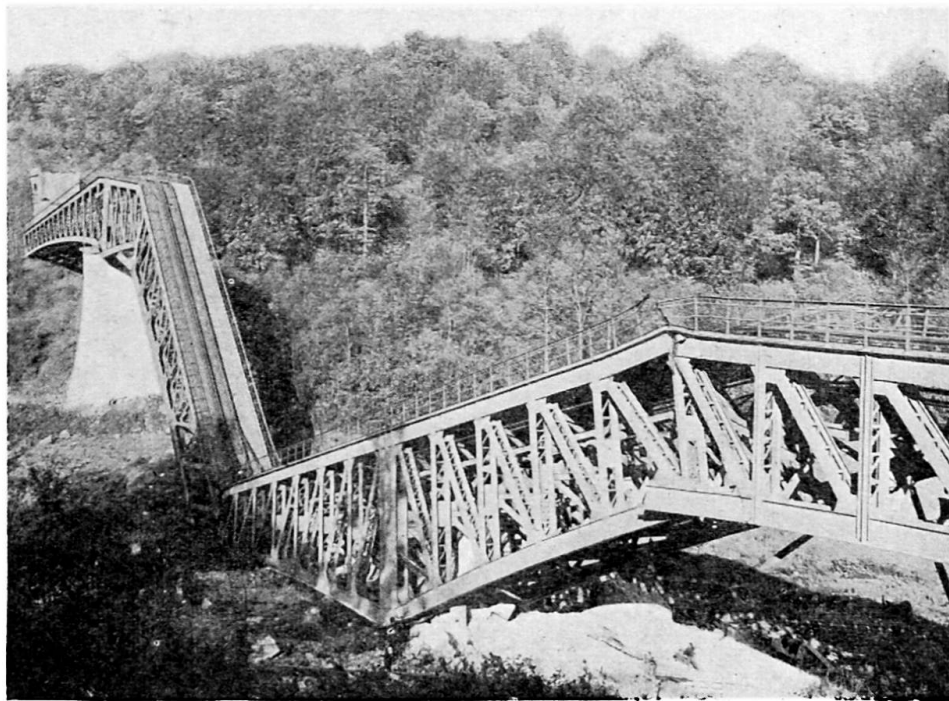
totale, les autres sur le tablier, qui fut sectionné en trois points, suivant schéma ci-joint (figs. 5 et 6).

Fig. 6. Viaduc de Serrouville. Destruction—détail de la lère cassure côté Conflans
