**Altérations dans les constructions en béton armé de la S. N. C. F.;
exposé d'un procédé d'injection de produits plastiques**

**Deterioration of reinforced concrete structures of the French
Railways; description of a process of injecting plastic materials**

N. BOUTRON

M. BERTRAND

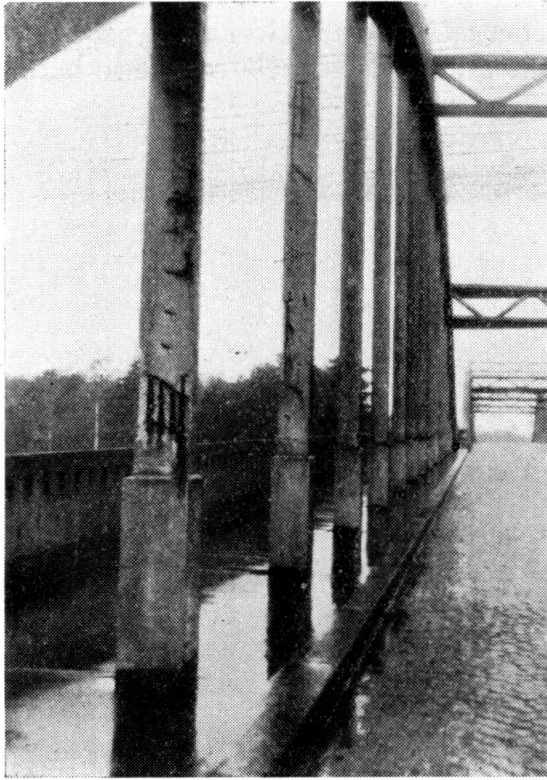
FIG. 2. P. S. d'Achères

- Superstructures du Bow-String d'Achères sur la ligne de Paris au Havre (Fig. 2) : (porosité du béton, insuffisance d'enrobement),
- Passerelle de Neussargues (Fig. 3) poteau support dégradé par suite des effets du gel et des variations de température (altitude: 800 m, climat rigoureux),
- Pont sous rails à poutres latérales à Marseille (Fig. 4) : dégradations favorisées par l'air salin.

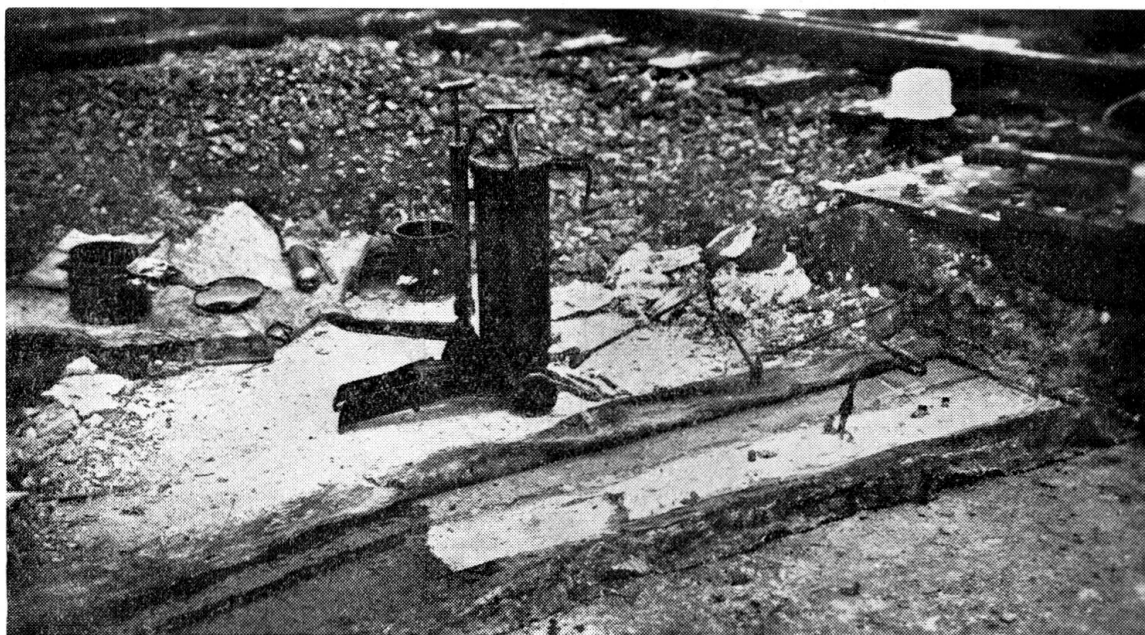
FIG. 12. P. I. de Courcelles

Nous avons retroussé la chape en plomb pour atteindre la fissure du béton et y sceller nos aiguilles (Fig. 12).

Nous nous attendions à traiter, au sein d'un béton compact, des fissures caractérisées dont le tracé épouserait le profil des laminés. En fait, nous avons trouvé des vides parfois importants, à communications multiples.

Dans cette zone, nous avons injecté les mêmes produits bitumineux que lors des essais précédents. Nous avons toutefois dû épaissir davantage le produit épais, à l'aide de brai fondu, à cause de l'importance des vides.
