**Artikel:** Untersuchungen zum Rissfortschritt an einer Stahlbrücke

**Autor:** Brandes, Klaus

## Untersuchungen zum Rißfortschritt an einer Stahlbrücke

Investigations of crack growth on a steel bridge

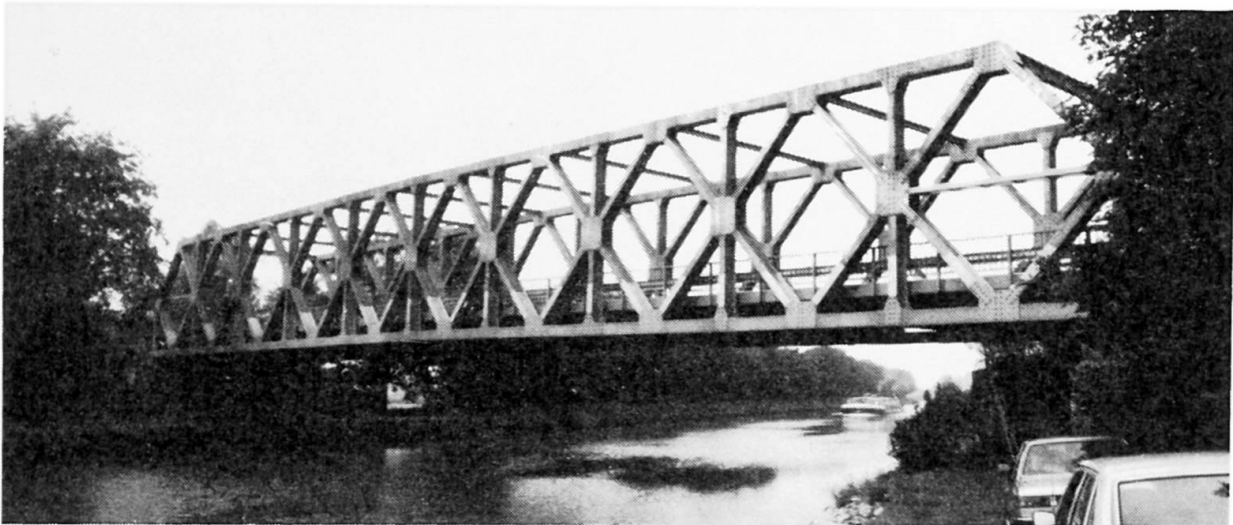
An einer genieteten Fachwerk-Straßenbrücke (Fig. 1) waren bei den routinemäßigen Untersuchungen an Querträgern Risse entdeckt worden, die in der Nähe des Anschlusses an die Hauptträger ent-

Fig. 1 Untersuchte genietete Fachwerk-Straßenbrücke
