Hermance, 1247-1997, une ville neuve médiévale

Zeitschrift: **Bulletin de la SHAG : revue annuelle de la Société d'histoire et d'archéologie de Genève**

par Jacques Bujard

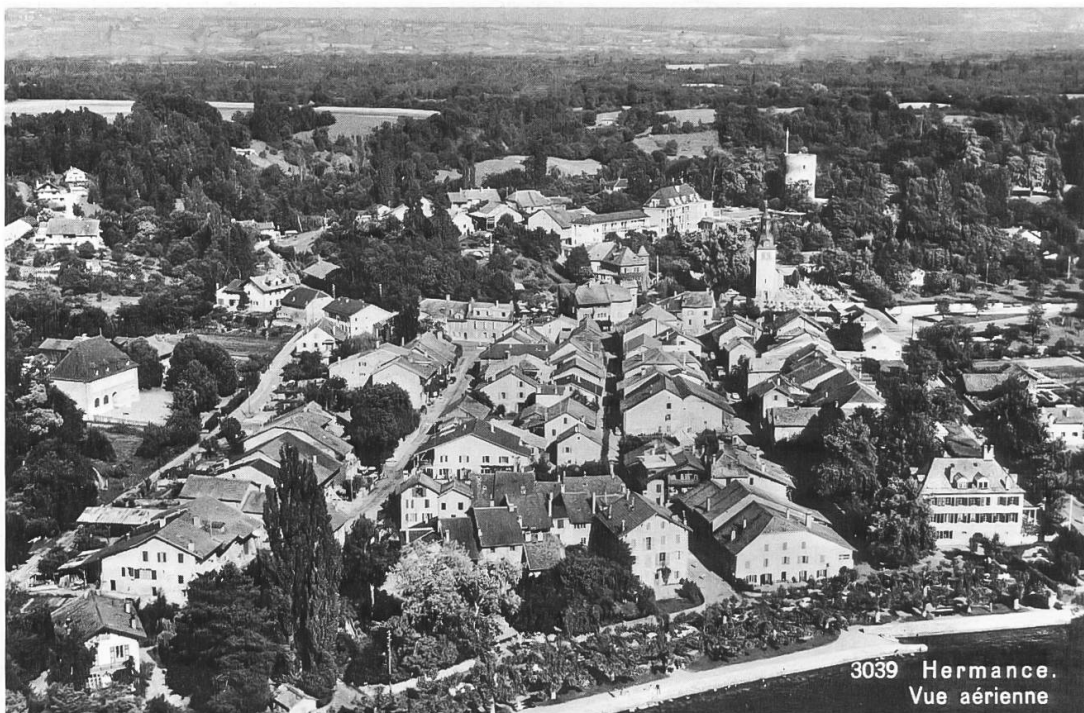
Fig. 1. La vue aérienne d'Hermance montre encore les grandes lignes du plan de la ville neuve médiévale (coll. Centre d'iconographie genevoise, CIG).

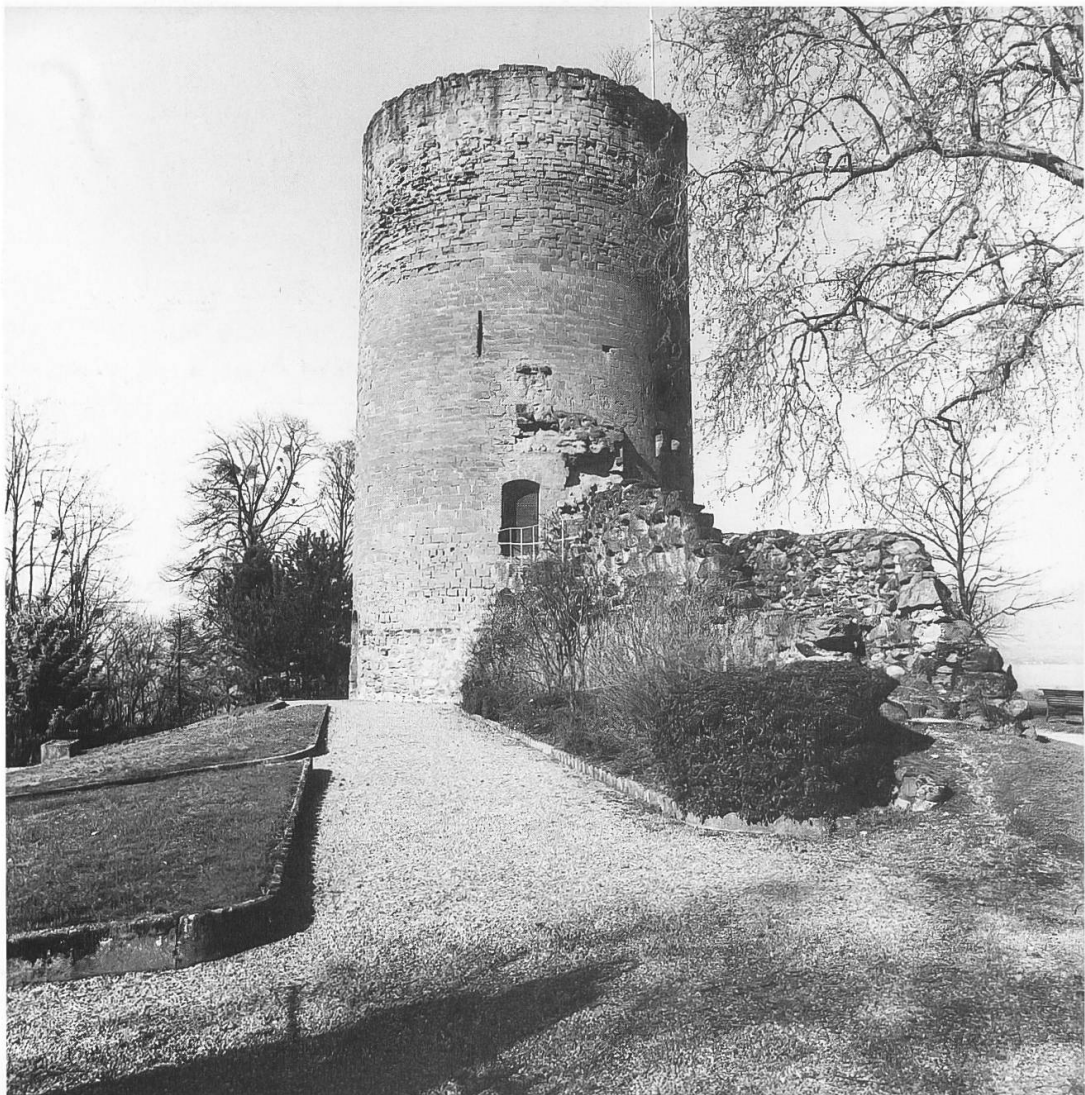
Fig. 3. Tour et vestiges de la courtine sud du château.

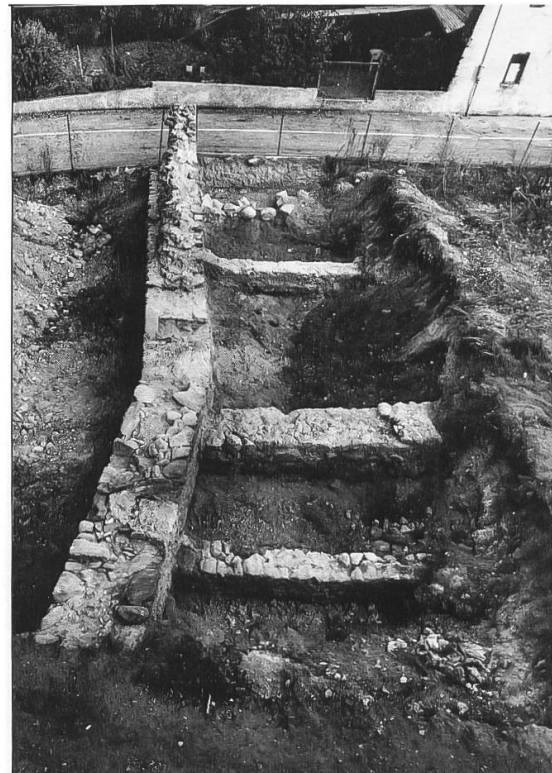
Fig. 5. Tronçon du mur d'enceinte nord du Bourg-d'en-Bas présentant un léger changement d'axe, avec les traces d'une porte flanquée de deux baies et les départs des murs mitoyens des maisons adossées à la fortification.

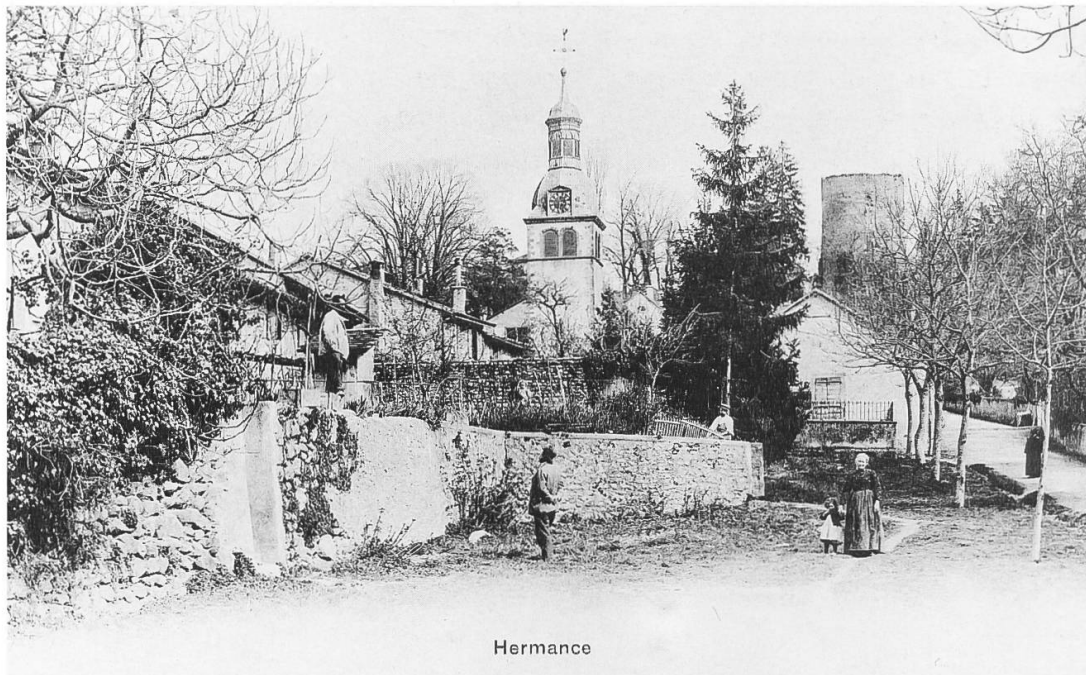
Fig. 7. Vestiges des braies méridionales vers 1900 (coll. CIG).

Quatre autres renforcements, semi-circulaires ceux-là et flanquant le mur de braie méridional, figurent en outre sur les anciens plans cadastraux (fig. 2 et 7). Deux sont encore conservés³⁴; ouverts à la gorge, ils ont un diamètre de six mètres pour l'occidental et de neuf mètres pour l'oriental et ont actuellement une hauteur identique à celle du mur de braie. Ils sont adossés à ce dernier et ont donc été ajoutés postérieurement. Il n'est pas certain que ces renforcements semi-circulaires aient jamais dépassé en hauteur le mur de braie; ils auraient eu dans ce cas une fonction de boulevards plutôt que de tours. L'un d'eux défendait la porte de ville à l'est de l'église. Des fossés longeaient en outre ces braies; la toponymie actuelle - chemin des Fossés - en conserve le souvenir³⁵.

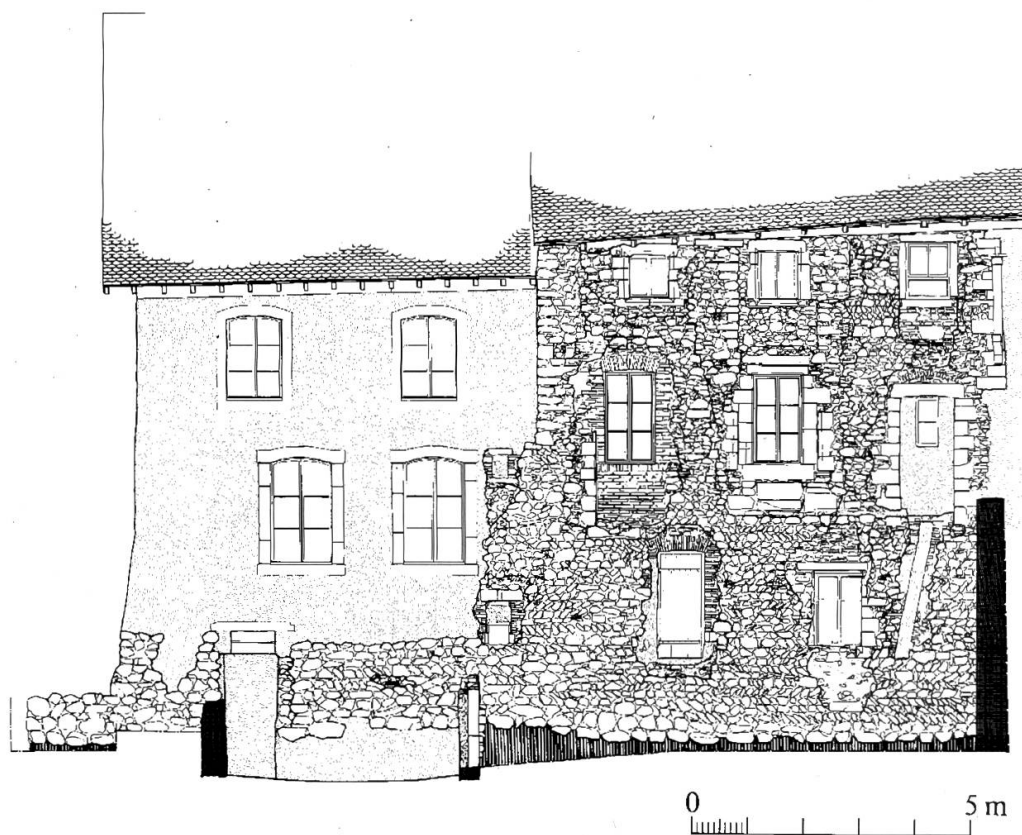
Fig. 13. Relevé de l'enceinte derrière le n° 26 de la rue du Nord.

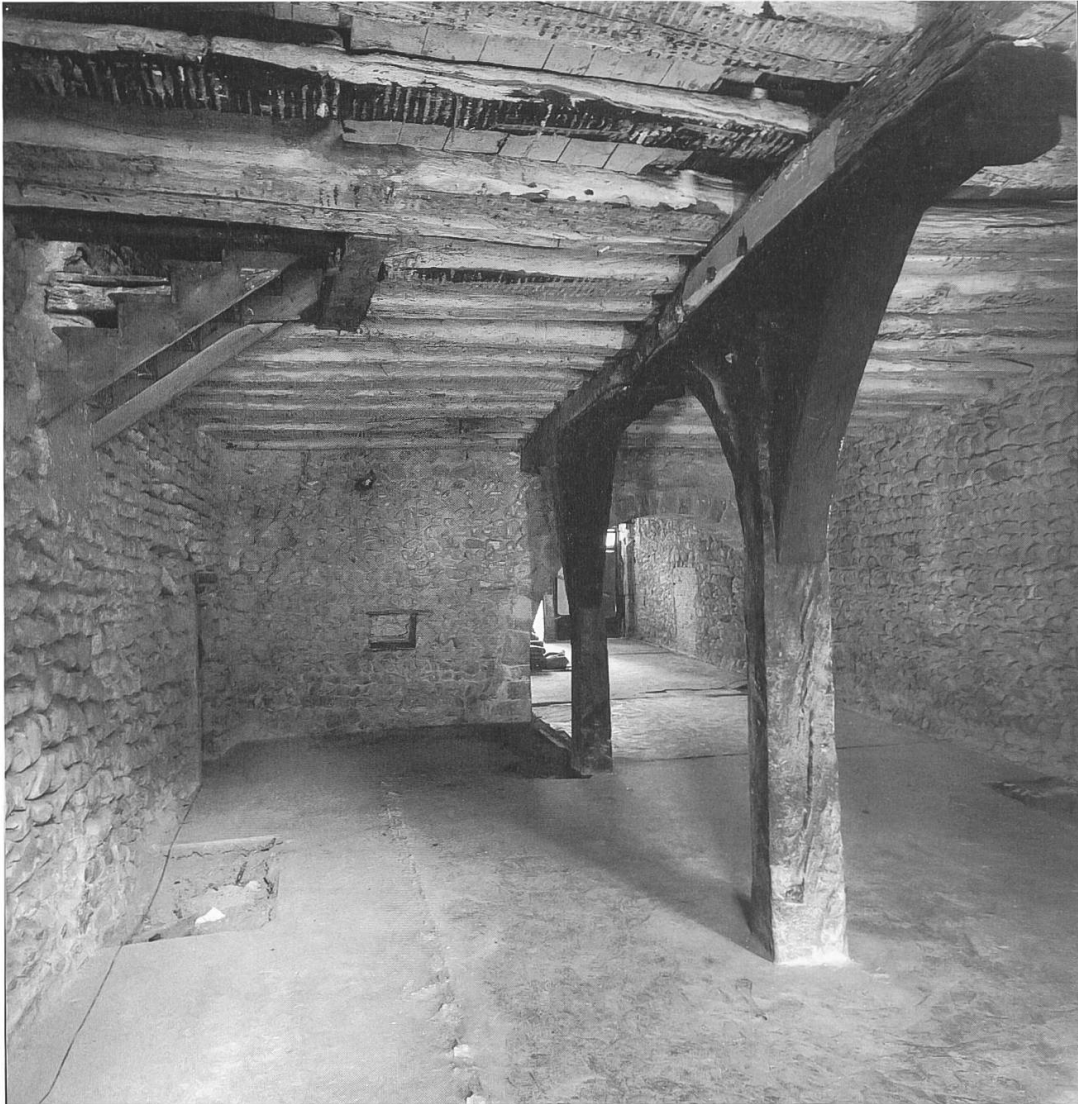
Fig. 16. Vue de la cave du n° 26 A de la rue du Nord avec les piliers de 1253 environ.

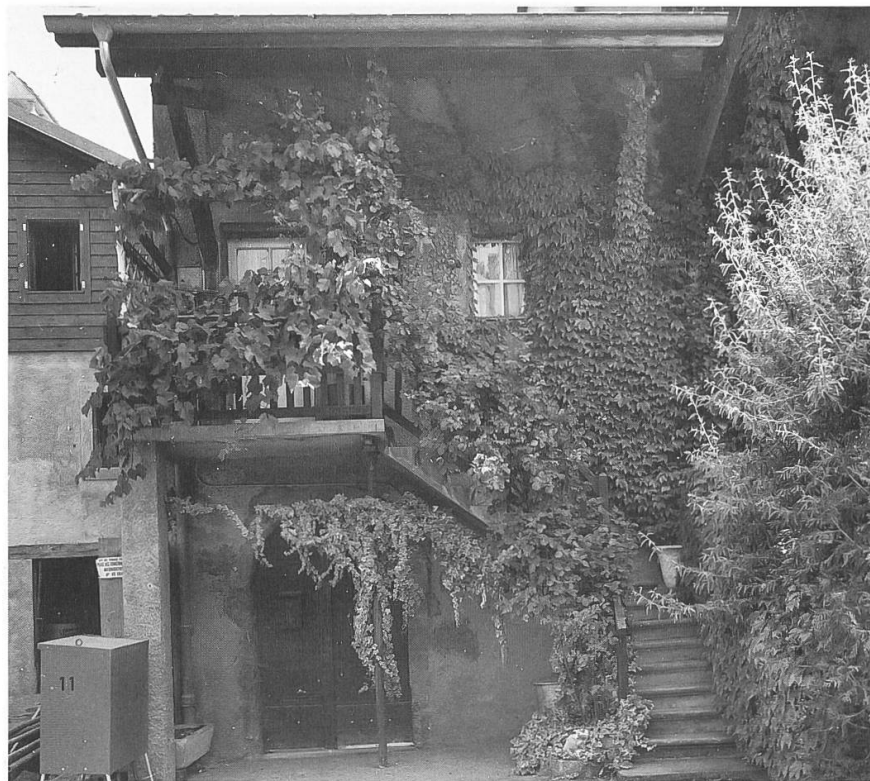
Fig. 23. La façade du n° 34 de la rue du Nord, reconstruite vers 1435.

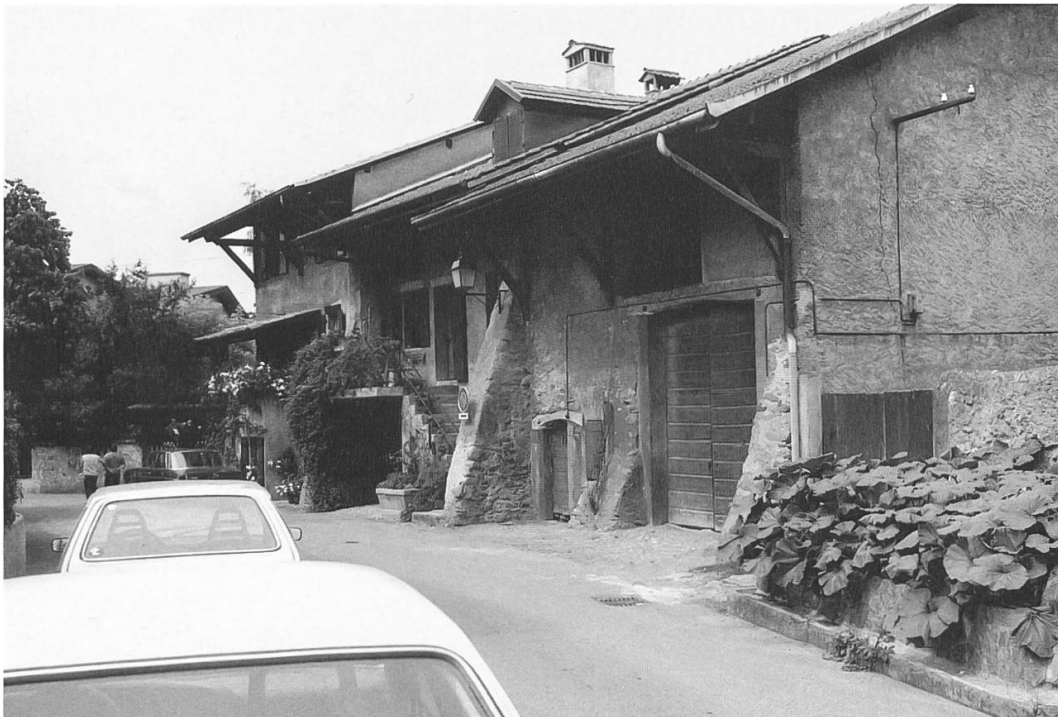
Fig. 26. Les n° 38 à 42 de la rue du Nord. La grange au n° 38, à droite, est datée de 1576.

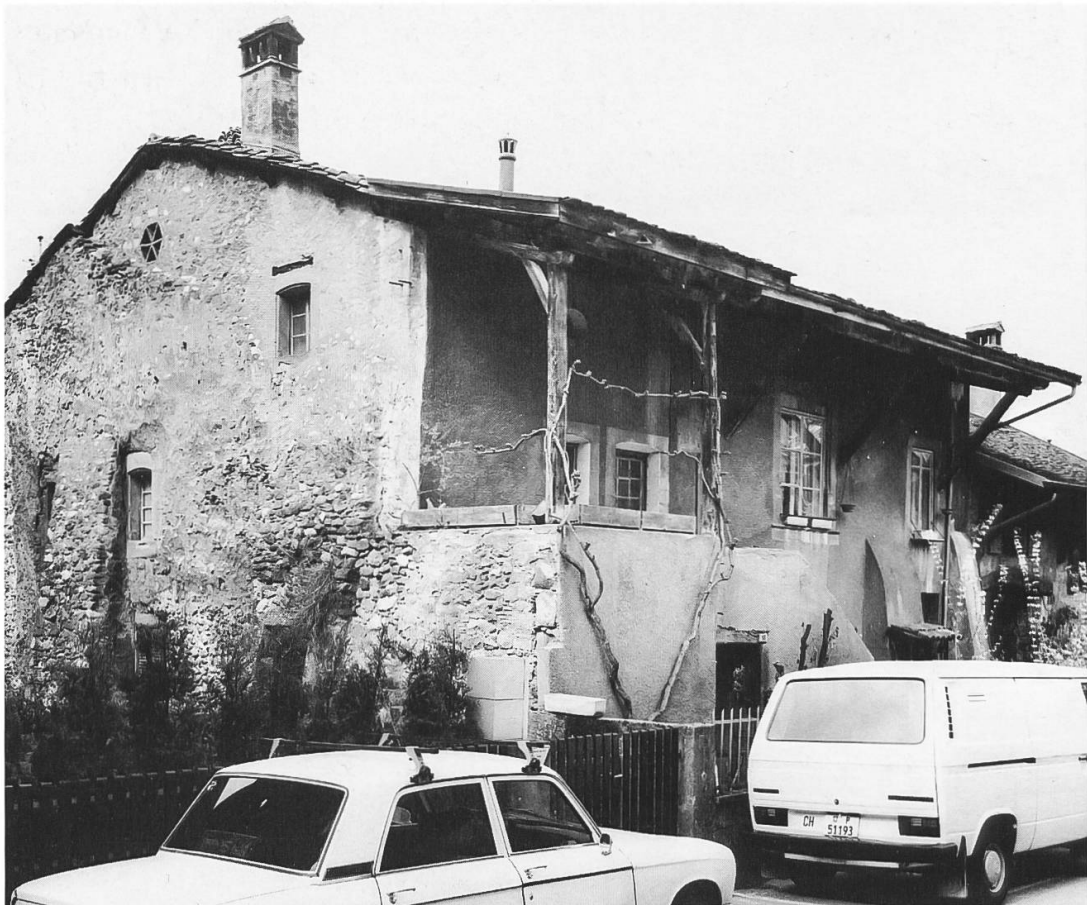
Fig. 27. Les n° 13 et 15 de la rue du Nord. L'immeuble n° 13, à gauche, remonte au XIII^e-XIV^e siècle et a été fortement transformé vers 1843; le n° 15 conserve une fenêtre, anciennement à meneau, du XVI^e siècle.

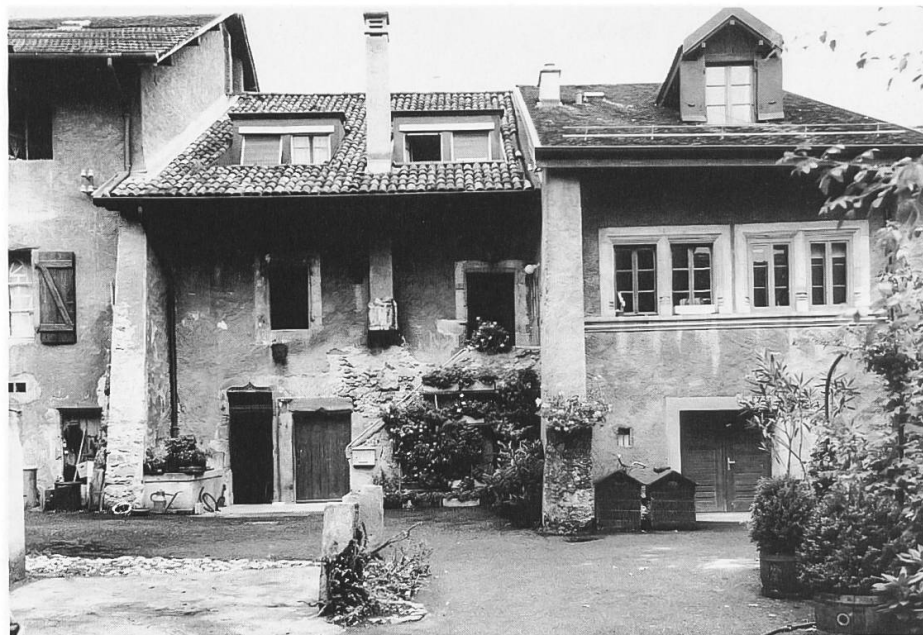
Fig. 32. Les façades reconstruites au XVI^e siècle des n° 5 et 7 de la rue du Midi.

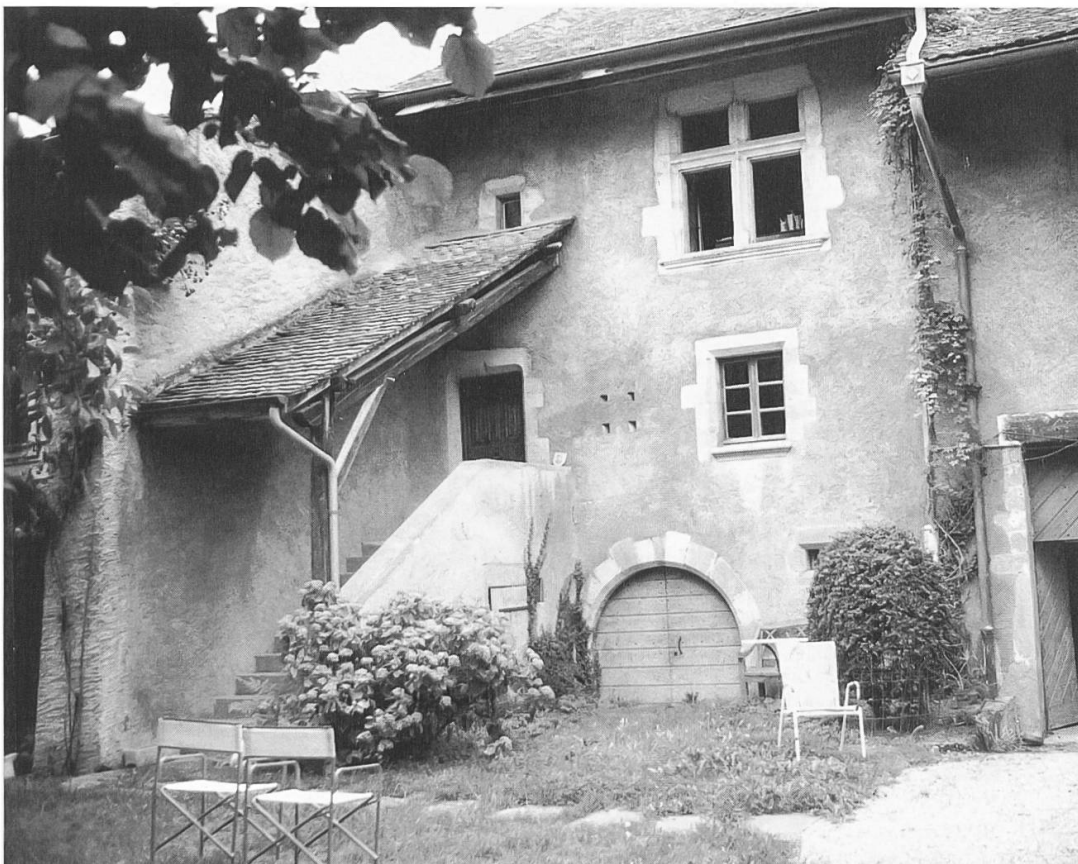
Fig. 34. La façade gothique du n° 19 de la rue du Midi (maison est).

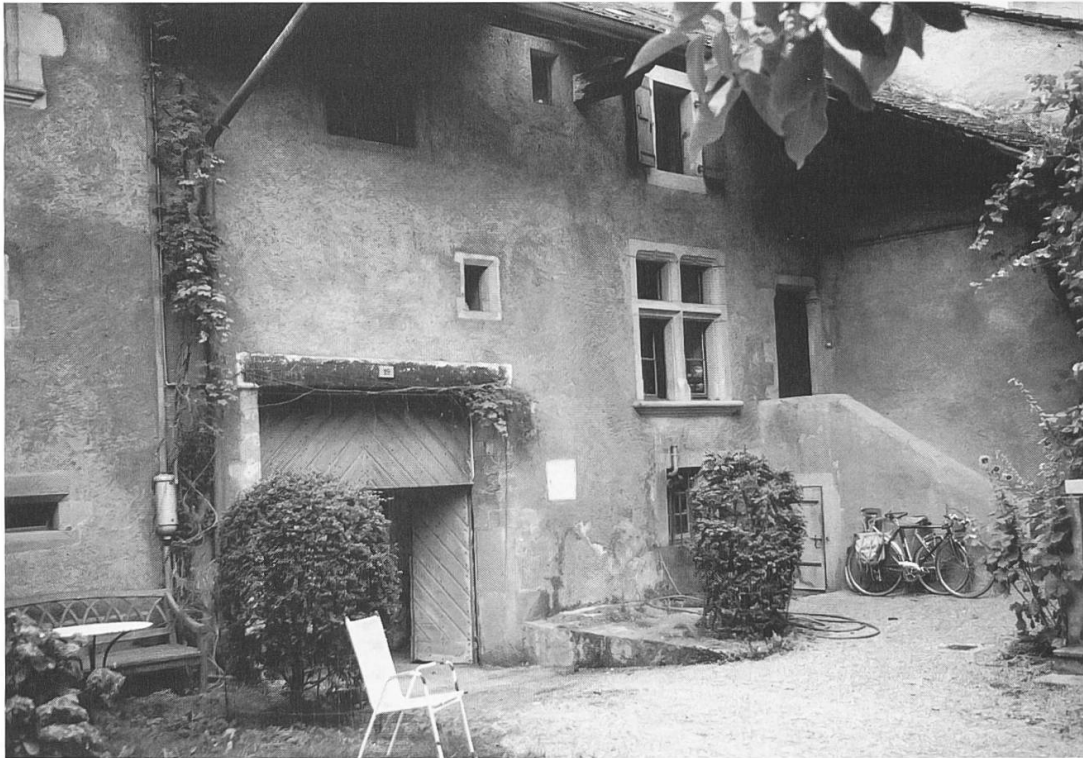
Fig. 35. La façade gothique du n° 19 de la rue du Midi (maison ouest).

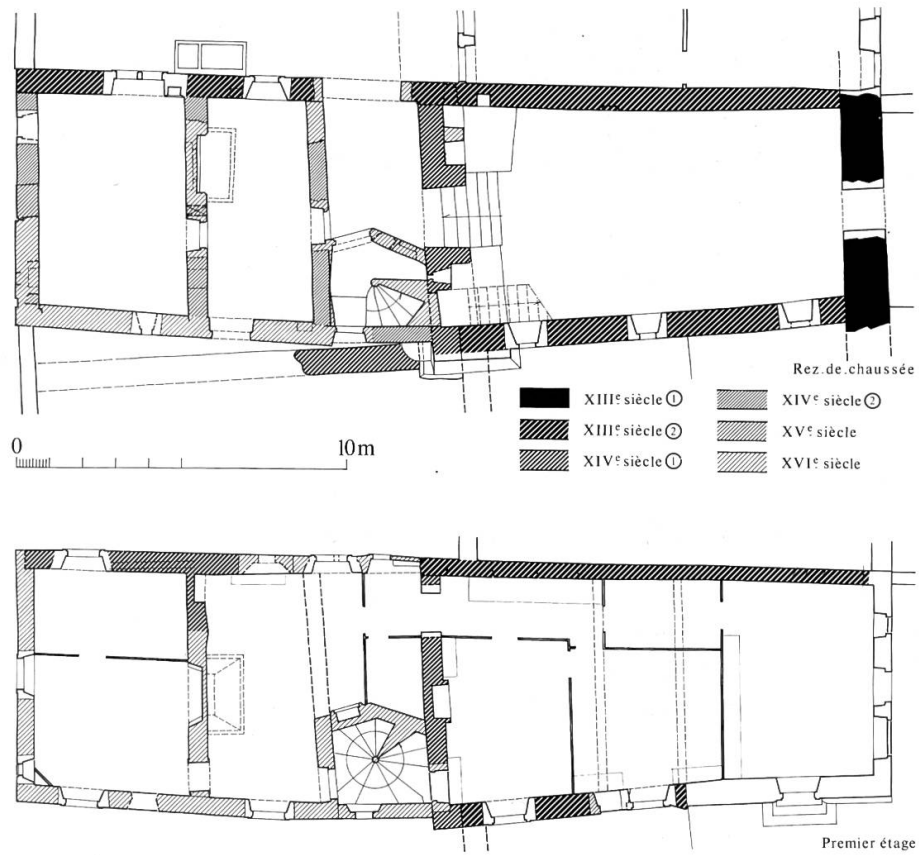
Fig. 36. Plans archéologiques du n° 35 de la rue du Midi.

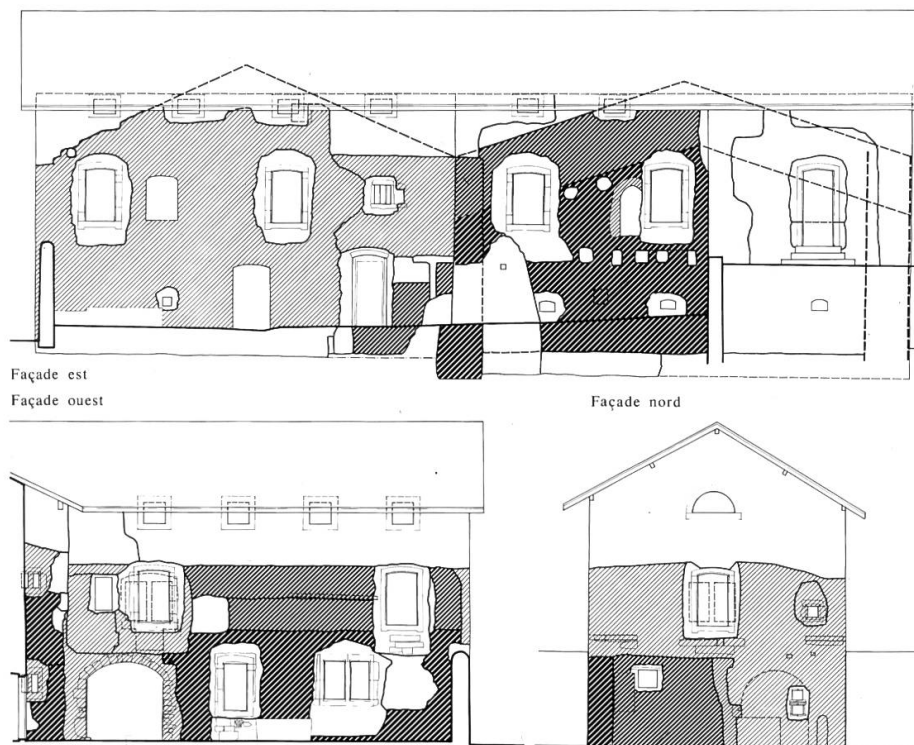
Fig. 37. Relevés schématiques des façades du n° 35 de la rue du Midi, avec l'indication des étapes de construction.

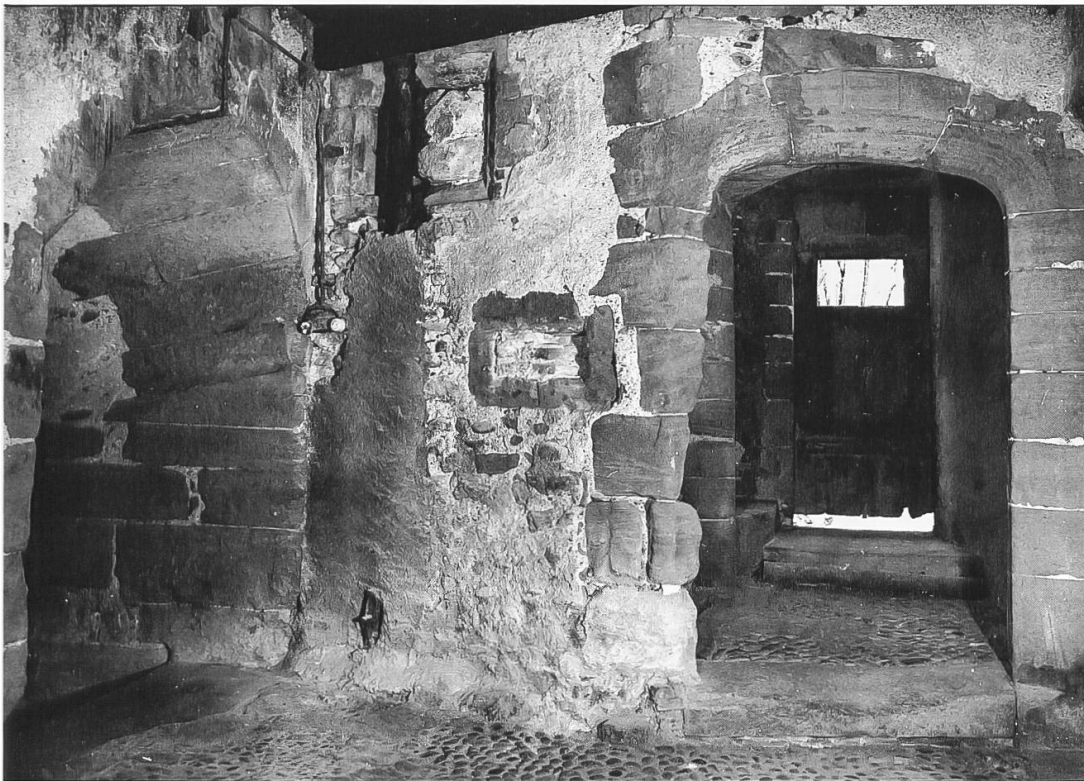
Fig. 39. Entrée de la cave et baies de l'escalier à vis du n° 35 de la rue du Midi.

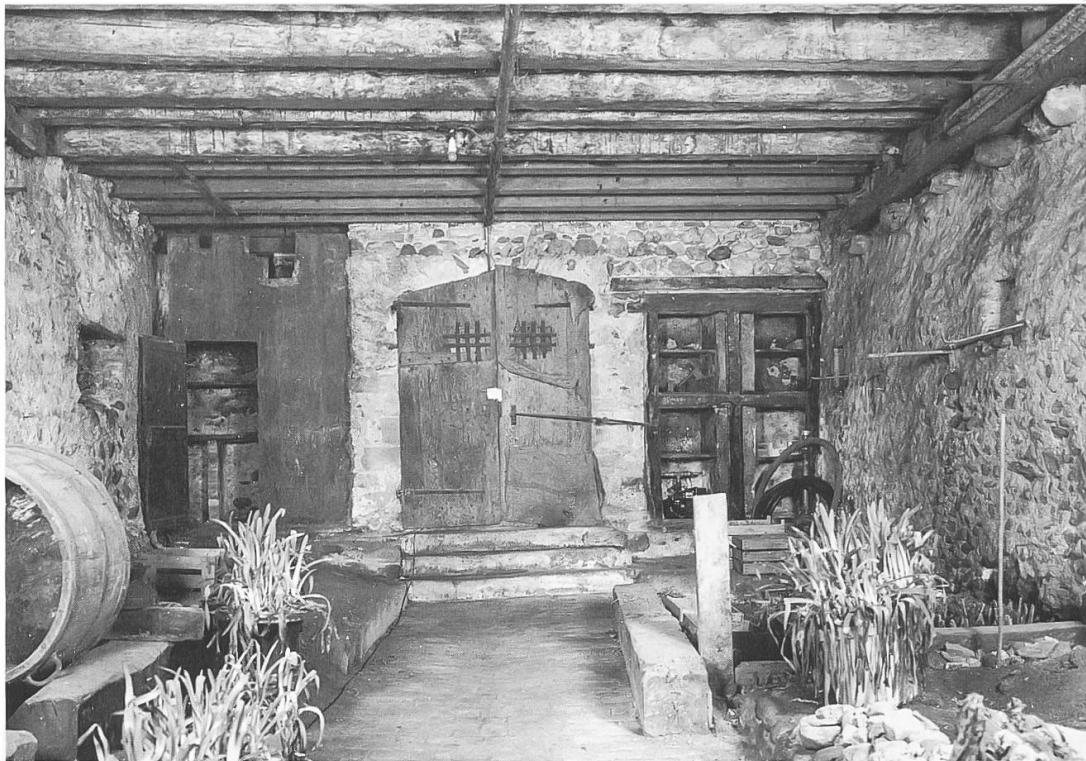
Fig. 40. La cave du n° 35 de la rue du Midi vue vers son entrée, avec son plafond de 1342-43.

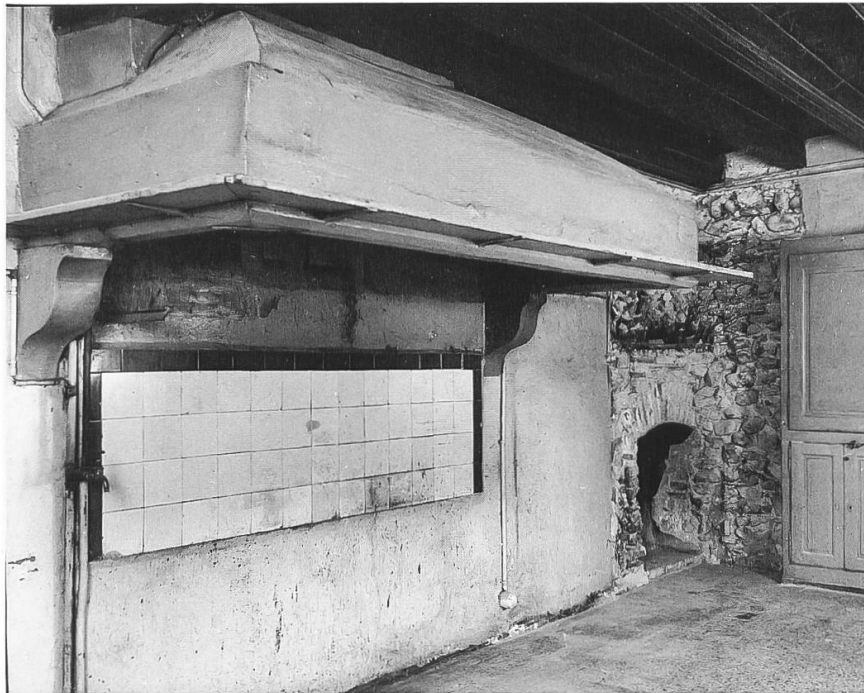
Fig. 42. La cuisine au premier étage de l'aile ajoutée au XIV^e siècle au n° 35 de la rue du Midi et remaniée aux XVI^e et XVII^e siècles. Les solives du plafond datent de 1342-43 et la cheminée du XVIII^e siècle, vraisemblablement.

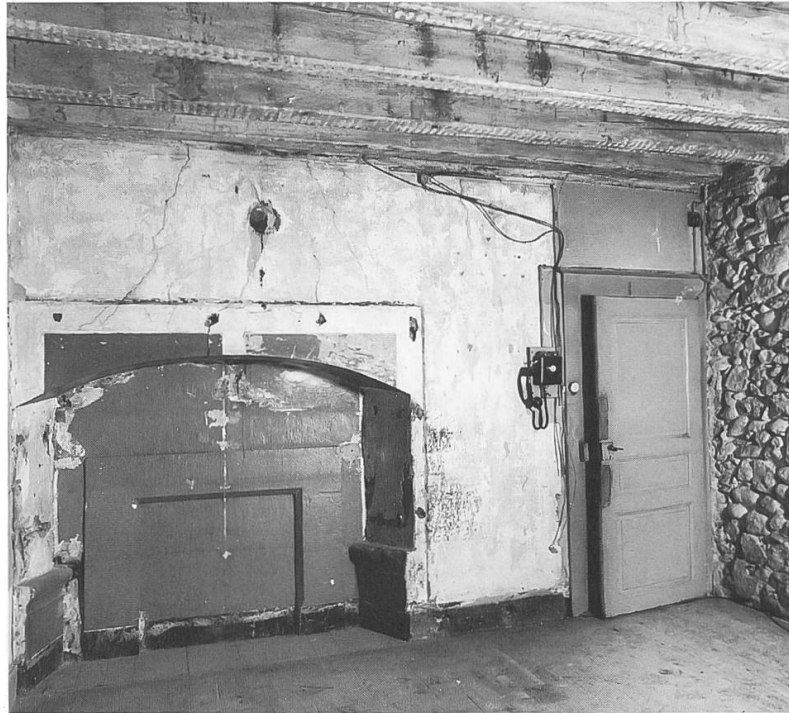
Fig. 43. «Chaudanne» placée au milieu du XVI^e siècle derrière la cheminée de la figure précédente. Cette niche permettait de chauffer la pièce par la diffusion de la chaleur de la cheminée de la cuisine.

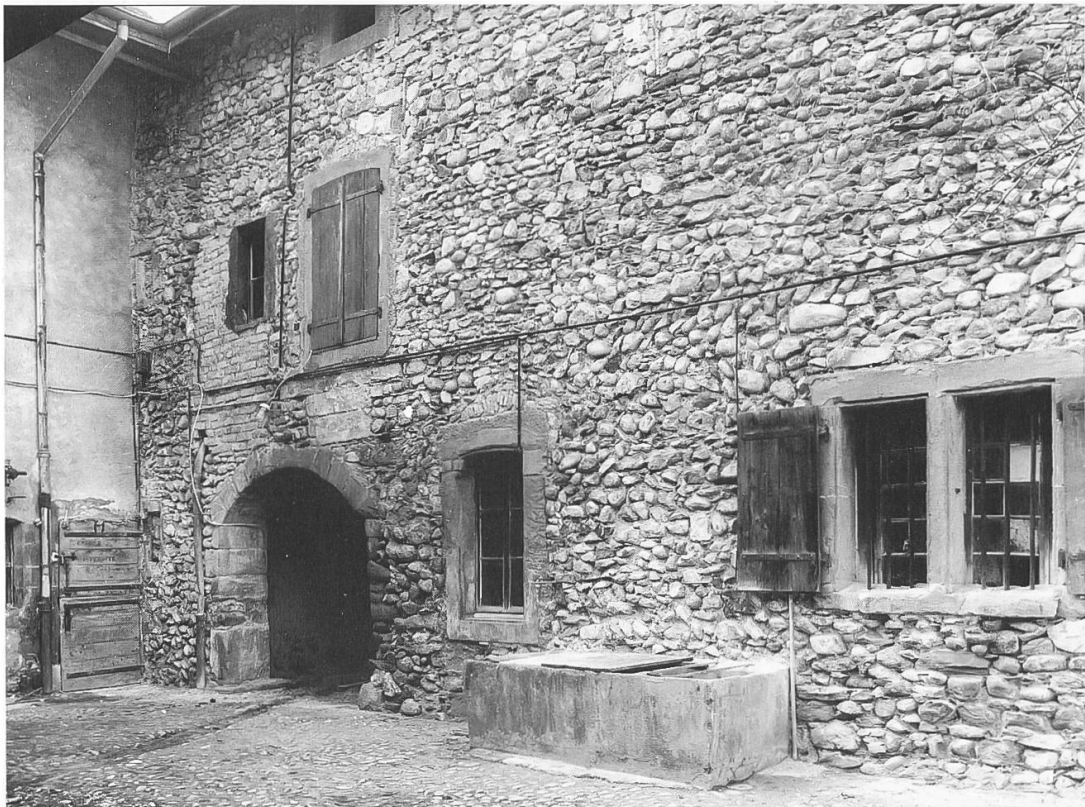
Fig. 44. Face orientale du n° 35 de la rue du Midi. La partie basse du mur constituait au XIII^e siècle un mur de cour, surélevé lors de l'agrandissement du bâtiment vers 1343.

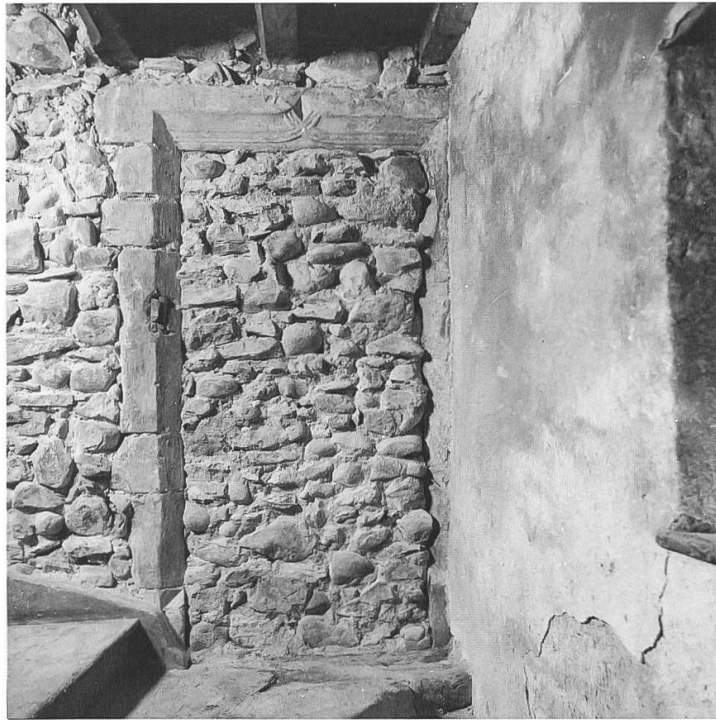
Fig. 45. Porte du XVI^e siècle au premier étage de l'escalier à vis du n° 35 de la rue du Midi.

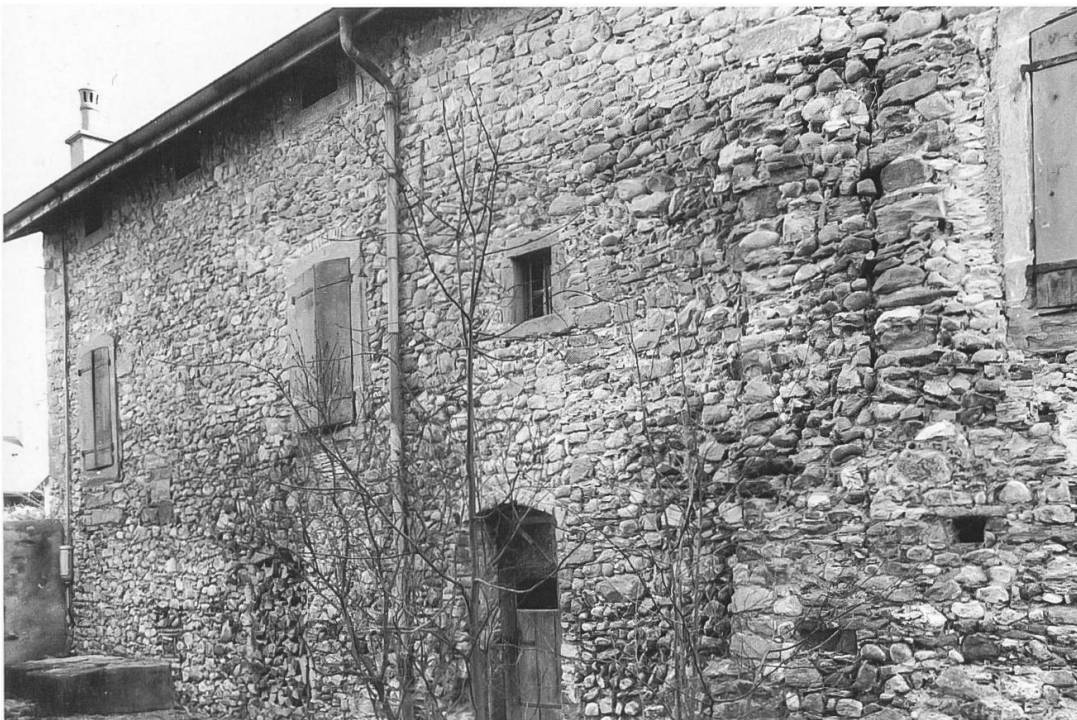
Fig. 46. Face occidentale du n° 35 de la rue du Midi, avec à droite les traces de la façade nord originale et à gauche l'agrandissement de 1342-43 remanié à plusieurs reprises dès le XVI^e siècle.

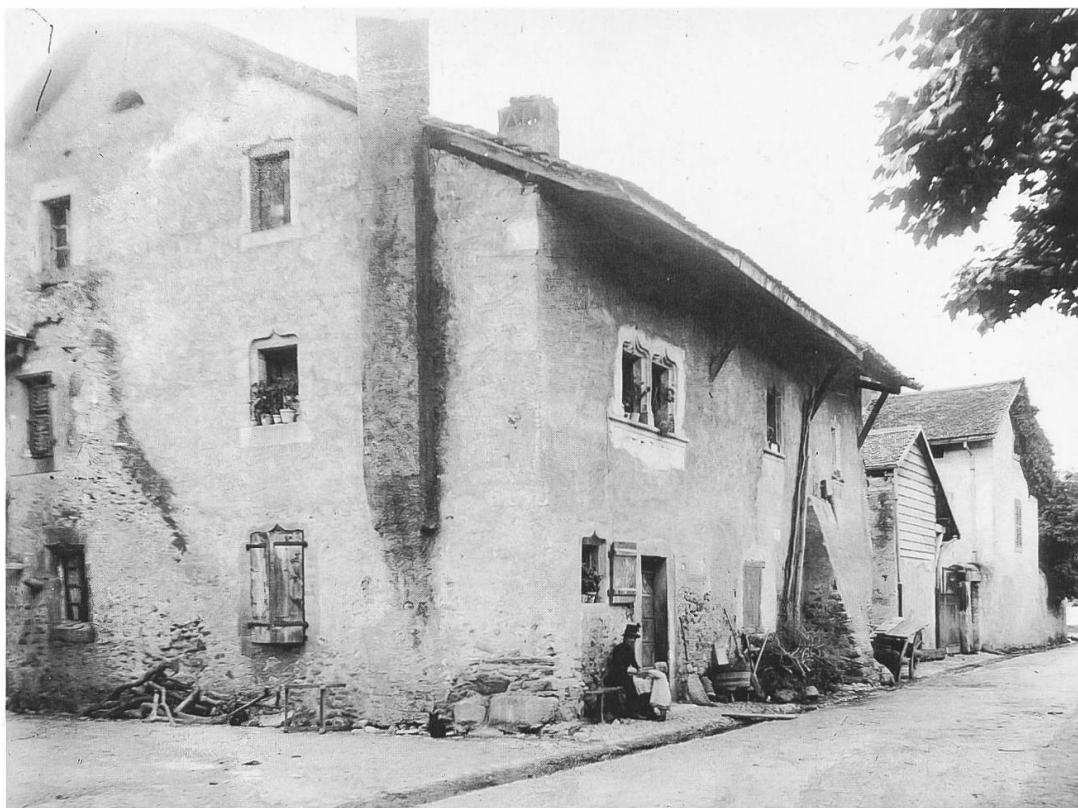
Fig. 47. Les n° 27 et, à droite, 35 de la rue du Midi au début du XX^e siècle; le n° 27 conserve une belle série de baies du milieu du XVI^e siècle, ainsi que les traces, à gauche, d'un édifice antérieur (coll. CIG).

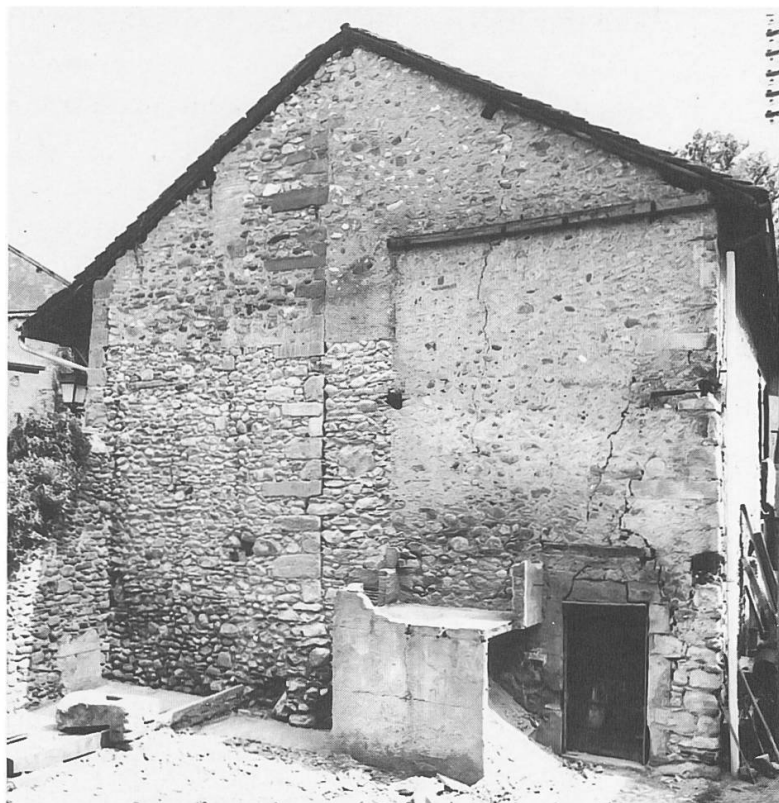
Fig. 50. Face occidentale du n° 3 de la rue du Midi montrant à gauche les traces du bâtiment médiéval englobé dans la grange des années 1800.

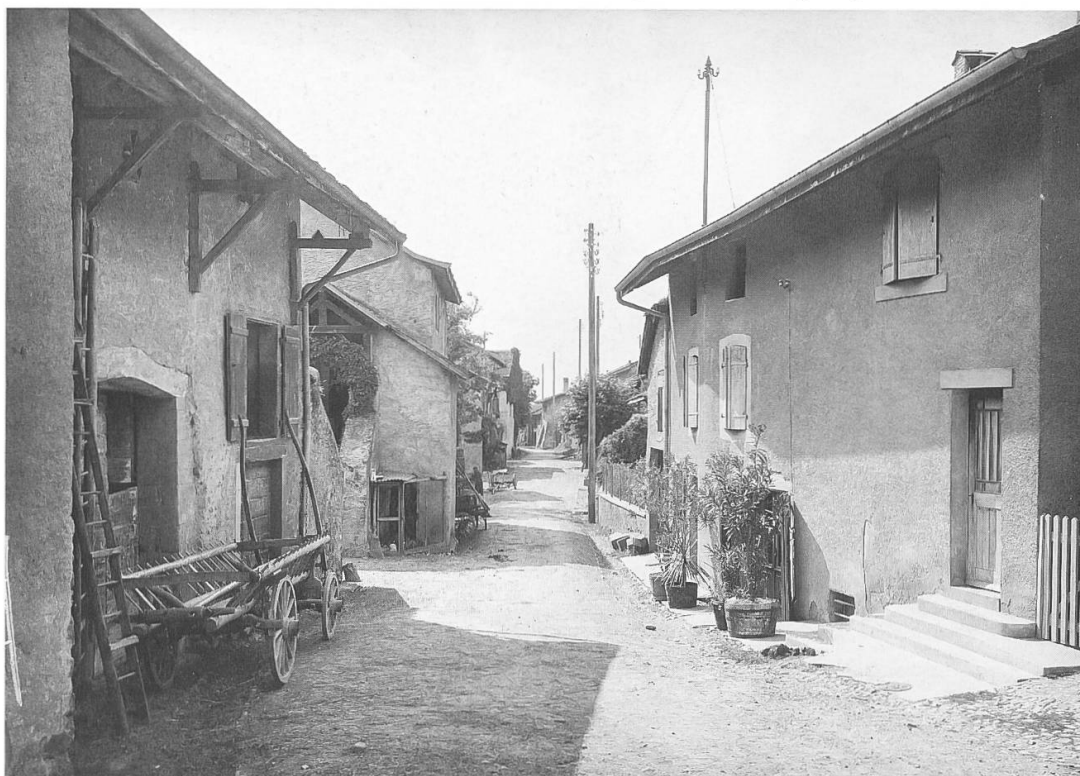
Fig. 51. La rue du Midi au début du XX^e siècle, avec à gauche la façade partiellement reconstruite vers 1800 du n° 3 (coll. CIG).

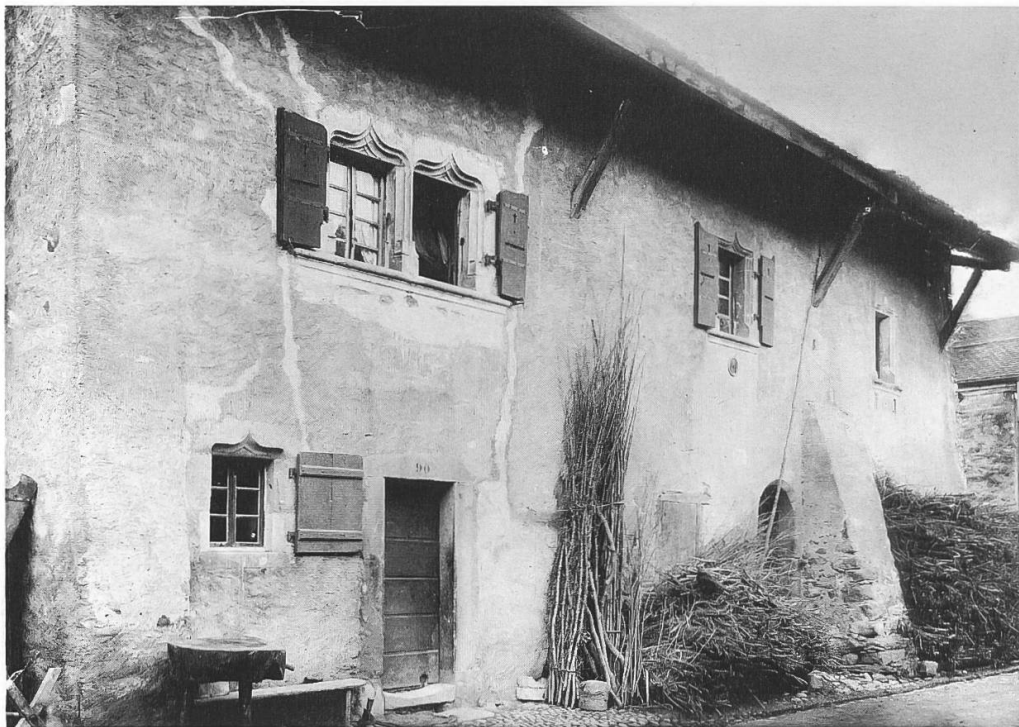
Fig. 52. La façade du n° 27 de la rue du Midi, reconstruite au milieu du XVI^e siècle. Le médaillon daté de 1551 est visible sous la fenêtre centrale (coll. CIG).

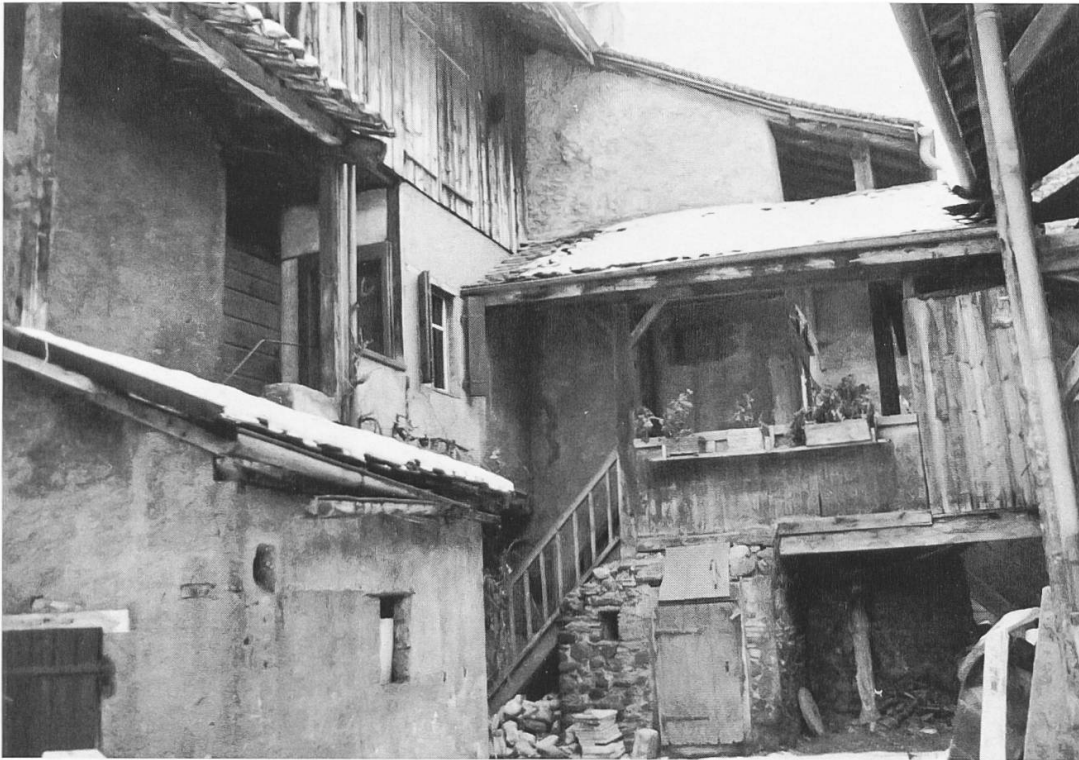
Fig. 53. Galerie de bois qui se trouvait autrefois dans la cour derrière le n° 27 de la rue du Midi (coll. CIG).

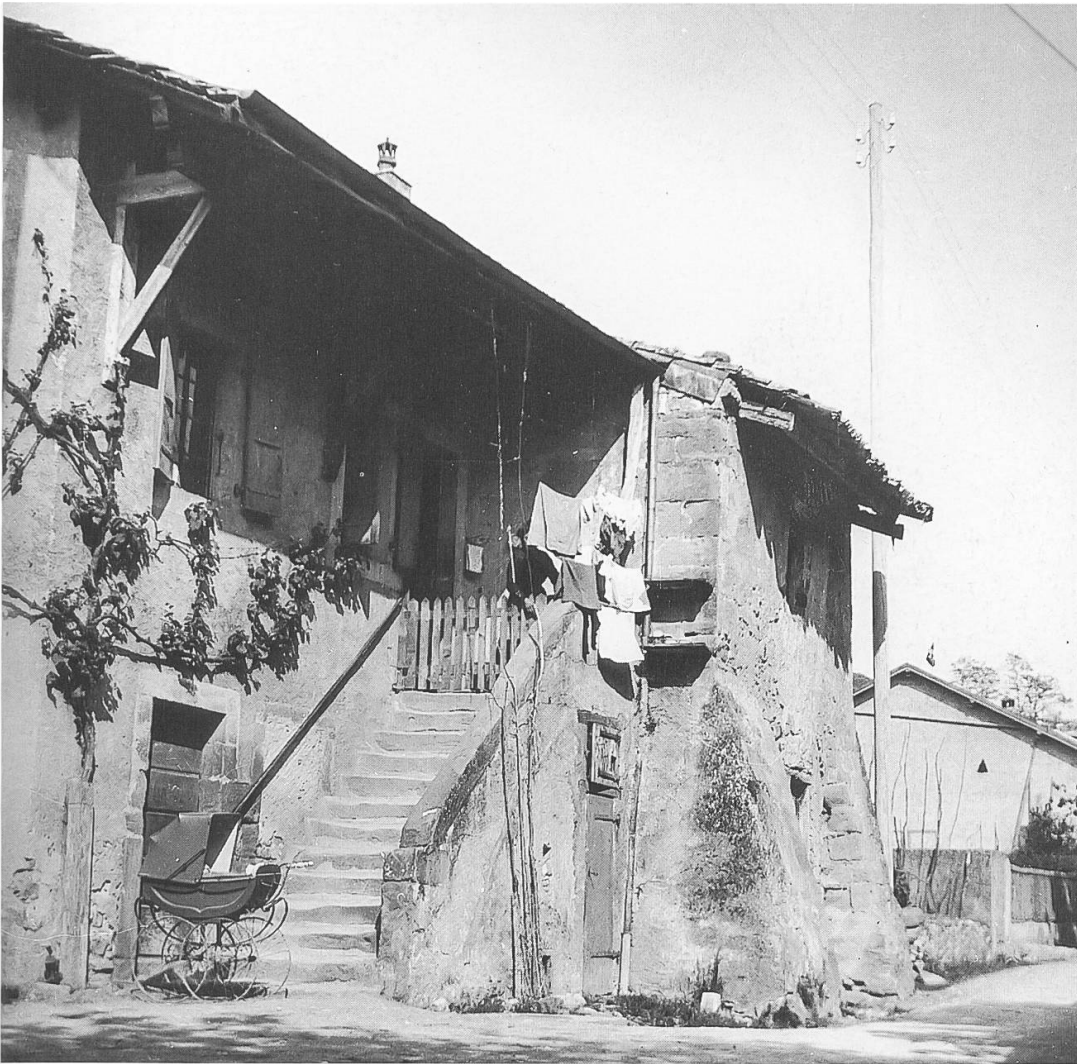
Fig. 56. Le portique à arcade du XVI^e siècle au n° 32 de la rue du Midi, état au début du XX^e siècle (coll. CIG).
