Hermance, 1247-1997, une ville neuve médiévale

Zeitschrift: **Bulletin de la SHAG : revue annuelle de la Société d'histoire et d'archéologie de Genève**

par Jacques Bujard

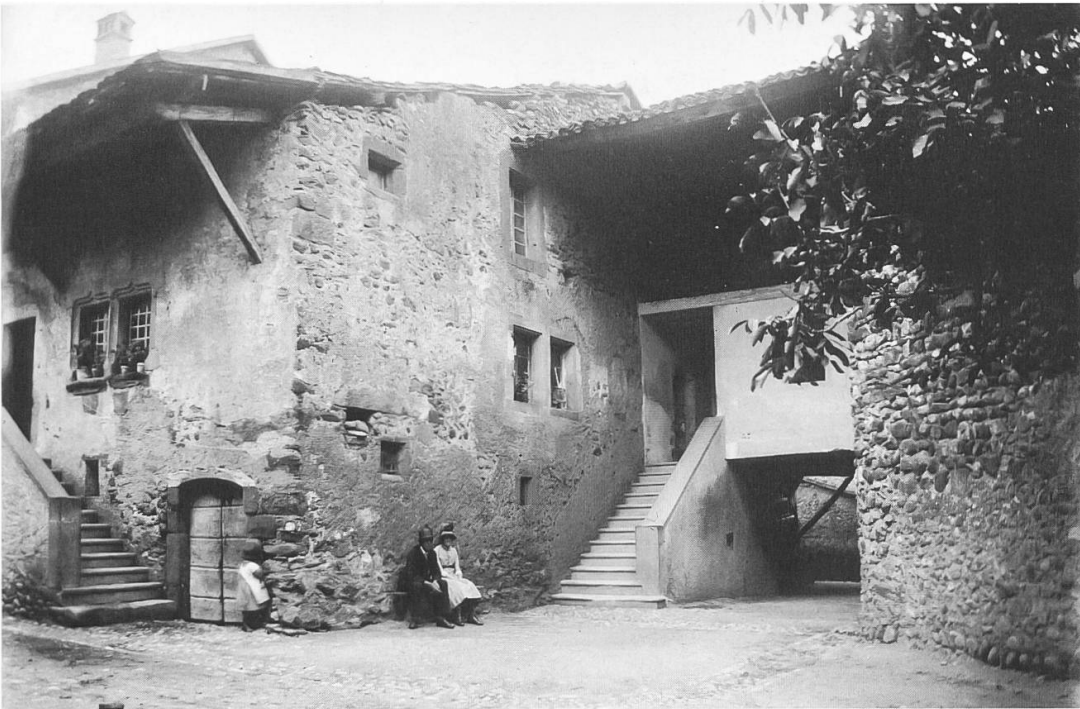
Fig. 59. Le n° 15 de la ruelle des Galeries au début du XX^e siècle et le passage menant au lac, couvert d'un bâtiment de bois (coll. CIG).

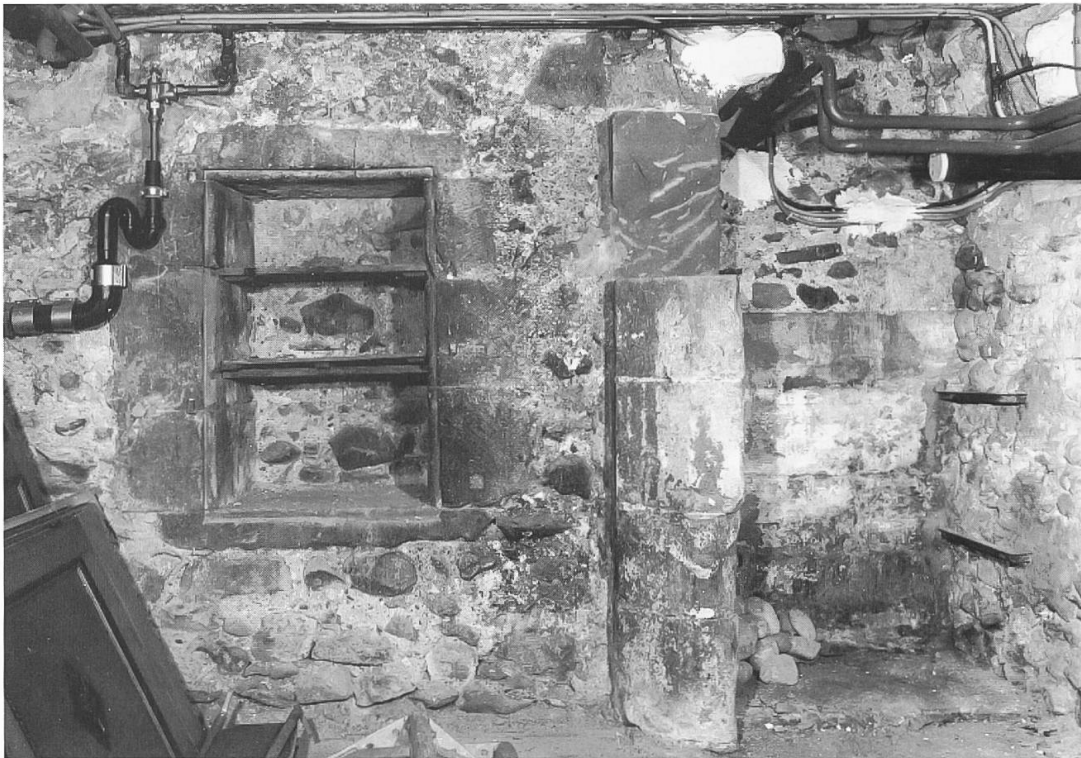
Fig. 66. Armoire et piédroit de la cheminée monumentale gothique au rez-de-chaussée du Mestral.

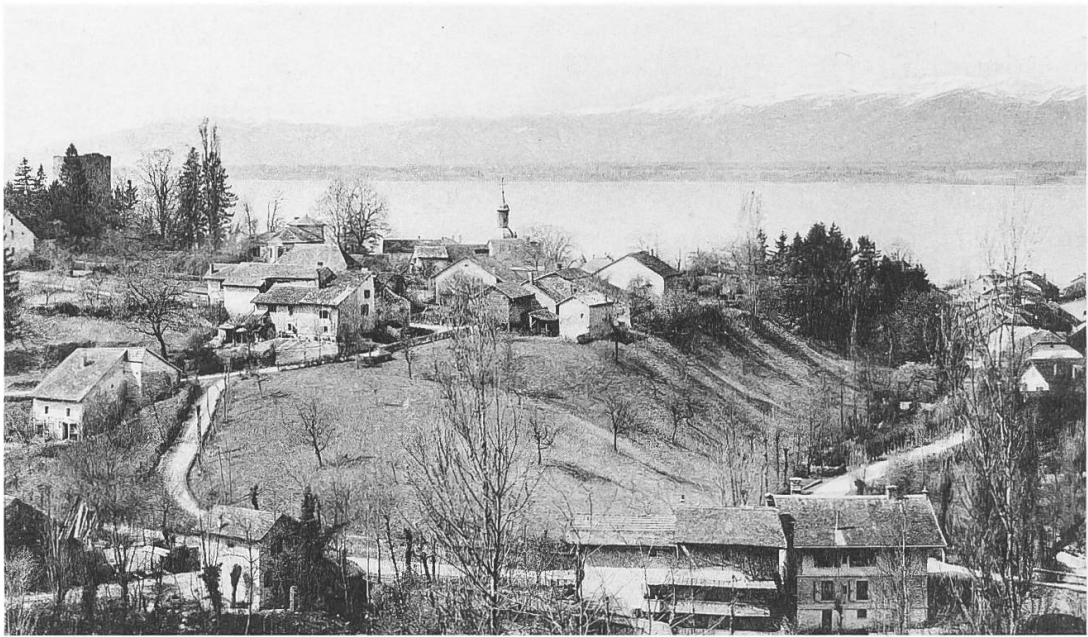
Fig. 68. Le Bourg-Dessus au début du XX^e siècle. Le tracé de l'enceinte est clairement visible au sommet de la pente (coll. CIG).
