Artikel: Pathologie des constructions métalliques
Autor: Elskes, E.
DOI: <https://doi.org/10.5169/seals-20840>

PATHOLOGIE

DES CONSTRUCTIONS MÉTALLIQUES

par E. ELSKES, ingénieur des ponts métalliques à la Compagnie
des chemins de fer du Jura-Simplon.(Suite¹).

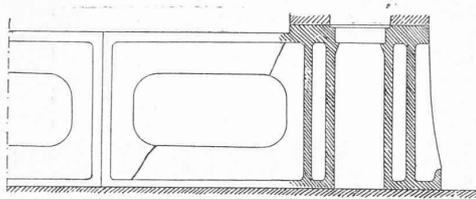
Fig. 15. — Grandfey.

elle s'est fendue en maint endroit comme le montre la figure 15; les fentes constatées sont dues en bonne partie, sans doute, à l'inégal refroidissement du métal; mais elles se sont ouvertes sous l'action d'efforts que le calcul n'avait pas prévus, leur conséquence est une répartition des charges plus inégale encore, mais non dangereuse.

Les fentes des couronnements sont moins nombreuses; on n'en trouve pas aux piles du milieu, mais seulement aux piles des extrémités, dont les mouvements et les charges sont plus considérables.

Pour être complet, nous ajouterons que les appuis sur les six piles du viaduc de Grandfey sont tous fixes: un madrier en chêne est intercalé entre les poutres et le couronnement en fonte sur toute la longueur de l'appui (4^m50 environ); c'est donc l'élasticité seule de la pile qui fournit le jeu nécessaire aux déformations et à la dilatation; voilà pourquoi les piles extrêmes sont plus fatiguées que celles du milieu.

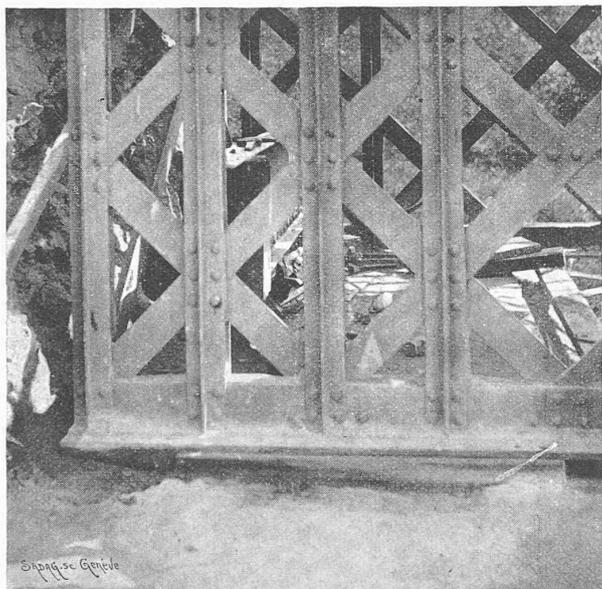
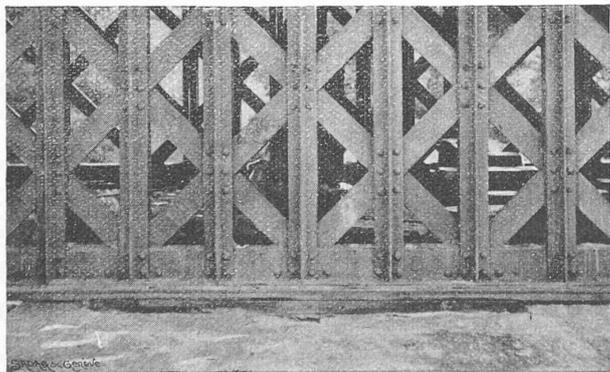
Fig. 16. — Châtelard.

Nos figures 16 et 17 représentent un appui sur culée et un appui sur pile avant la réfection de ces viaducs : la plaque en fonte, plane, mince et allongée, qui s'étend sur toute la longueur de l'appui et presque sur toute la largeur de la pile, est une glissière où rien ne glissait et qui répartissait fort mal la résultante, variable et voyageuse, des surcharges. Ancrées aux pierres de taille du couronnement ou immobilisées par ces pierres, les poutres les tiraillaient dans les deux sens, plus encore sous l'effet des déformations au passage des trains que sous celui des variations de la température.

Car, loin de répartir uniformément la charge sur toute leur grande surface, ces plaques tendaient à épouser l'inclinaison variable de la ligne élastique, concentrant par suite les réactions tantôt vers une extrémité, tantôt vers l'autre ; il arrivait même par endroits que, les plaques étant trop profondément encastées, les têtes des rivets des poutres appuyaient sur la pierre de taille, tout au bord du couronnement. Il était donc inévitable que les pierres se disloquassent et se fendissent, ce

qui a été constaté un peu partout, et même que, la température aidant, certaines culées moins élastiques que les hautes piles subissent des décollements inquiétants, dès les premières années de l'exploitation.

On obvia à ces décollements en munissant peu à peu les culées de chariots de dilatation. Lorsque les piles eurent trop à pâtir, on fut obligé de déplacer le tablier latéralement, pour le faire reposer sur le milieu des piles et sur des pierres saines ; c'est ce que fit en 1885, au viaduc de la Mionnaz, M. Manuel, alors ingénieur de section (v. *Bulletin*, 1886, p. 26), et ce que nous fûmes aussi obligé de faire en 1893 au viaduc de Guin, dont l'un des appuis se trouva quelque temps dans une position critique.

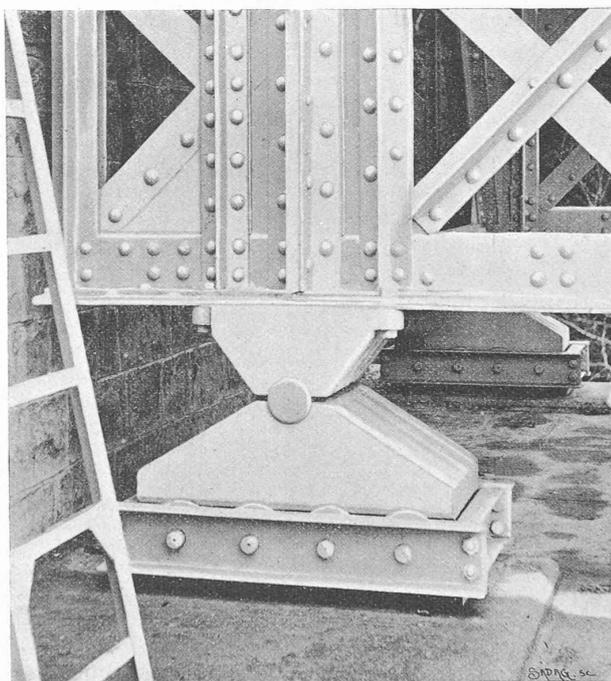
Fig. 18. — Mionnaz.

Aujourd'hui, ces viaducs ont été munis d'appareils d'appui plus modernes et leurs maçonneries, chargées d'une manière plus rationnelle, sont à l'abri des mouvements variés du tablier, qui lui-même est sollicité par des réactions mieux en harmonie avec celles du calcul. Nos figures 18, 19 et 20 montrent les appuis neufs du viaduc de la Mionnaz, réfectionné en 1898.

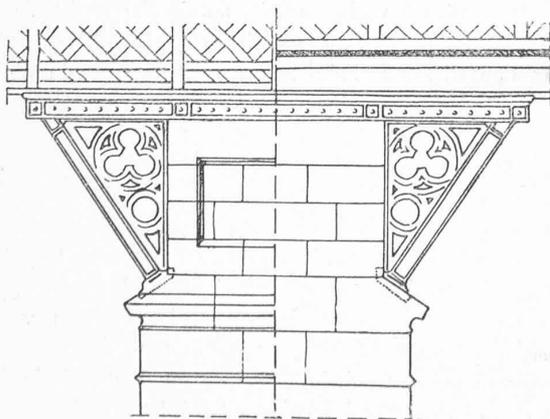
Fig. 21. — Lorraine (Berne).

Nous avons insisté sur les inconvénients de ces appuis plats et démesurément longs, pour combattre un vieux préjugé, encore assez répandu non seulement dans le public, mais encore parmi nombre de techniciens, savoir que les appuis doivent être très longs. Le viaduc de Guin, dont nous venons de parler, avait des corbeaux en pierre de taille devant tous ses appuis, et l'on a pu voir jusqu'en 1897 au viaduc de la Lorraine, à Berne, construit aussi par Etzel, les grandes consoles en fonte que représente notre figure 21, empruntée à l'ouvrage

de Winkler ; l'auteur les y signalait d'ailleurs comme une curiosité peu recommandable.

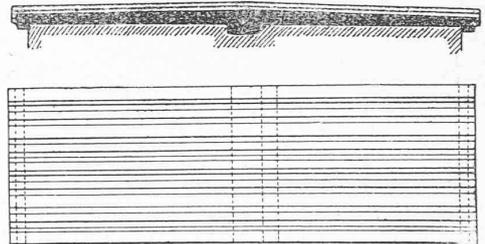
Fig. 22. — Busswil.

Notre figure 22 représente l'une des plaques d'appui du pont sur l'Aar, à Busswil (ouverture 45 m.), construit en 1863 par les ateliers du Central suisse, à Olten, pour le chemin de fer de l'Etat de Berne.

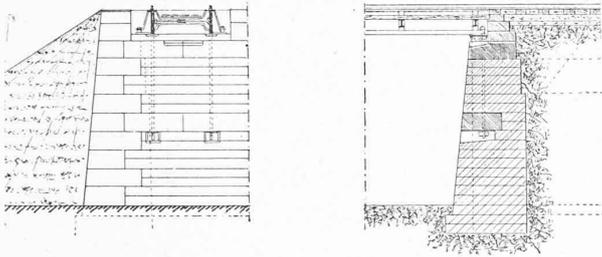
Fig. 23. — Etzel.

Etzel, qui rêvait d'une solidarité intime du fer avec la maçonnerie, ancrerait tous ses petits ponts aux culées à l'aide de longues tiges de 4 m. de hauteur environ (v. fig. 23) : mais ces

tiges auraient vraisemblablement disloqué les culées du haut en bas si l'on n'avait eu la précaution d'interposer une forte sablière en chêne entre la maçonnerie et le tablier métallique; par malheur, c'était là une pièce sujette à une usure rapide et difficile à remplacer, ce qui fit bien vite condamner le système et les longues tiges d'ancrage avec lui.

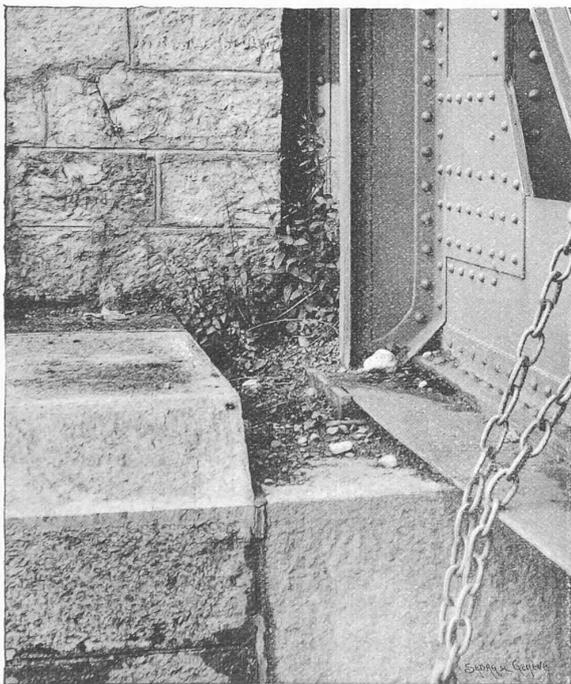
Fig. 24. Vallorbe.

Un autre inconvénient des appuis longs et plats est la saleté qui bientôt envahit la maçonnerie et vient augmenter encore les frottements, déjà considérables lorsque tout est neuf.

Notre figure 24 représente un des appuis du viaduc de Vallorbe (ouverture 119 m.), tel que les monteurs l'ont trouvé lors de la seconde révision générale (1896); nous avons cru alors qu'on ne l'avait jamais nettoyé depuis l'origine, mais en moins de trois ans la culée est déjà redevenue aussi fruste et agreste qu'alors.

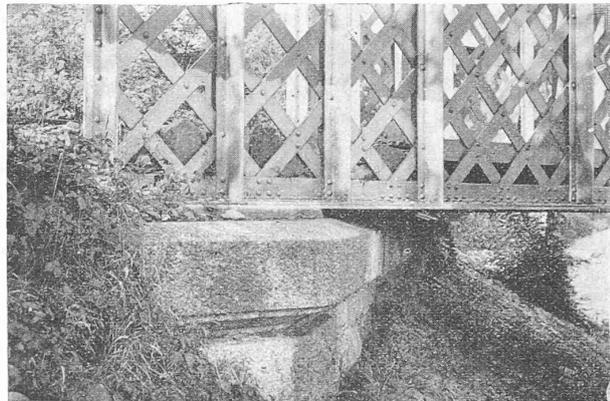
Fig. 25. — Monthey.

jusqu'aux arbrisseaux touffus, qui forment parfois de vrais jardins, témoin la figure 25, montrant un des appuis du pont sur la Vièze, à Monthey (ouverture 30^m20), tel qu'il se trouvait il y a peu d'années.

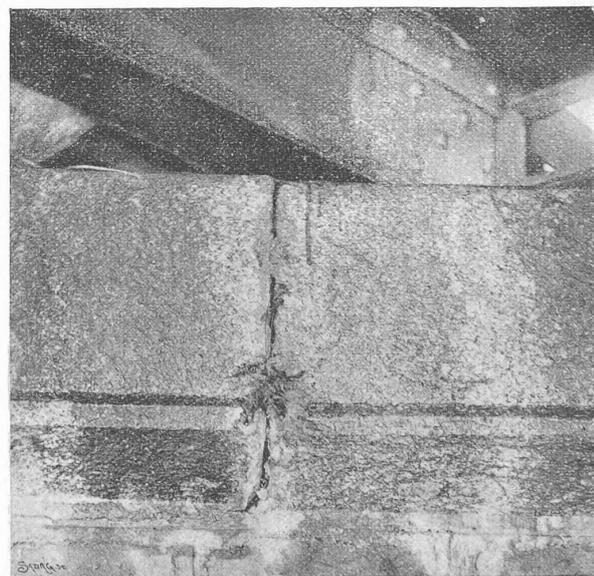
Fig. 26. — Monthey.

On remarque la forme des plaques d'appui, semblable à celle des viaducs de la ligne Lausanne-Berne et (v. fig. 26) la

dislocation du couronnement qui en est la conséquence obligée. Les culées étaient cependant bien faites et le pont, construit pour deux voies, lourd et solide, n'est pas de ceux qui se déforment beaucoup.

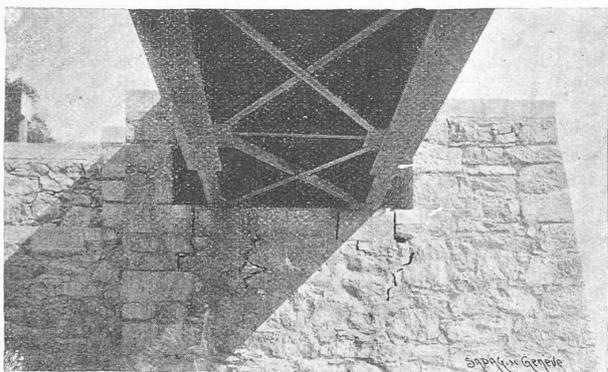
Fig. 27. — Dala.

Lorsque les poutres sont plus flexibles et les maçonneries moins massives et moins bonnes, l'effet de dislocation est plus accentué, ainsi les fissures de la figure 27, qui s'étendaient bien au-dessous des sommiers (pour plus de clarté, nous y avons marqué les fissures en noir); c'était la culée côté Brigue de l'ancien pont sur la Dala, près de Louèche (ouverture 11^m50),

pont aujourd'hui démoli et remplacé par une arche en maçonnerie.

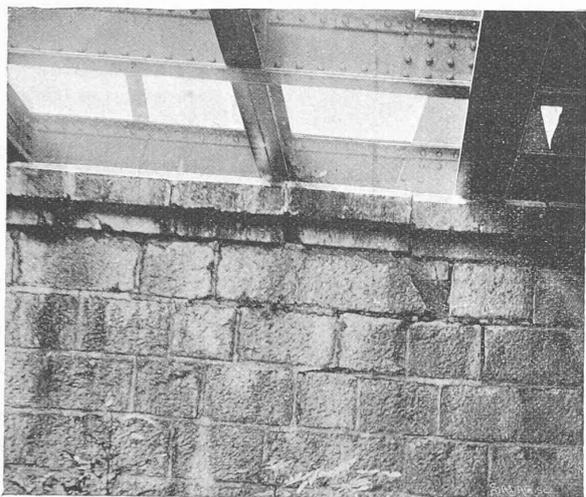
Fig. 28. — Arnon.

Dans les ouvrages biais et dans ceux qui n'ont pas de contreventements (v. fig. 28, pont sur l'Arnon, ouverture 12^m80),

les avaries de ce genre sont encore plus fréquentes, parce que les poutres se tordent un peu dans tous les sens et que l'appareil des pierres est le plus souvent moins soigné lorsqu'il est plus compliqué. Quand l'appui est placé au sommet d'un

angle aigu, la dislocation de la maçonnerie est presque certaine; s'il n'y a pas de galets, ce n'est qu'une question de temps même pour des ponts-routes.

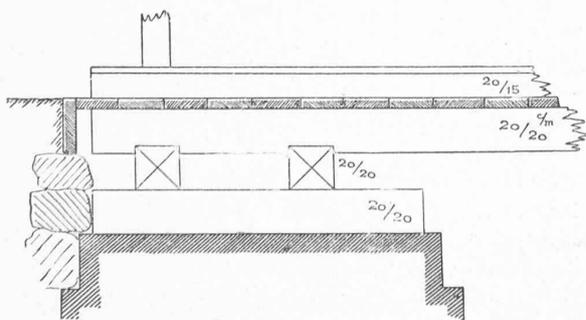
Fig. 29. — Evionnaz.

Nous remarquerons en terminant ce chapitre des glissières, que des charpentiers intelligents ont déjà imaginé l'appui rationnel sur la maçonnerie, bien avant qu'on ne réalisât la même réforme pour les constructions en fer. La fig. 29 montre l'appui d'une passerelle en bois de la ligne du Simplon, à Evionnaz (Valais); ce détail ingénieusement conçu figure avec honneur à deux cents mètres environ d'un passage supérieur à treillis de 20 m. d'ouverture, construit à la même époque et dont les appuis plats n'ont pas moins de 1^m50 de long chacun!
