**Artikel:** Etude sur la reconstitution et la restauration du temple de St-Gervais, à Genève  
**Autor:** Moritz, Robert  
**DOI:** <https://doi.org/10.5169/seals-24850>

## Etude sur la reconstitution et la restauration du temple de St-Gervais, à Genève.

Par M. Robert MORITZ.

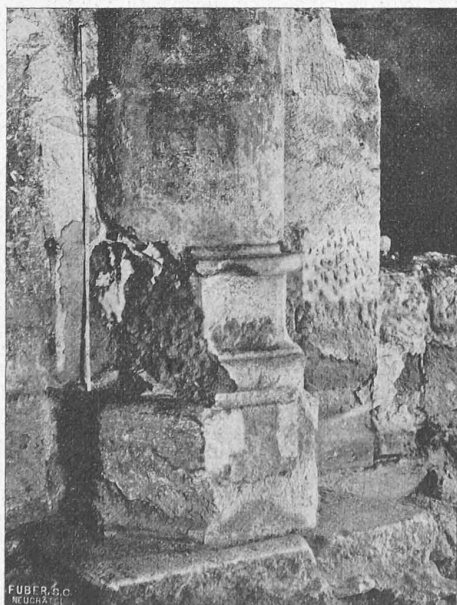
Fig. 4. — Vestiges des bases des grosses colonnes de la nef. (Trouvées sous l'ancienne chaire).

Les socles des bases des grosses colonnes de la nef sont à plans octogonaux, de même que la plinthe. Elle est couronnée dans le haut et dans le bas par un boudin à profil circulaire, surmonté d'un listel. Le boudin du bas est de plus grande dimension et court dans la première scotie de la plinthe. La base de la colonne contre laquelle était adossée la chaire avant les récents travaux de restauration, est la seule dont on ait retrouvé des vestiges du profil. Les

bases des petites colonnes sont d'un profil semblable, mais à double listel en dessus du tore supérieur (fig. 4).

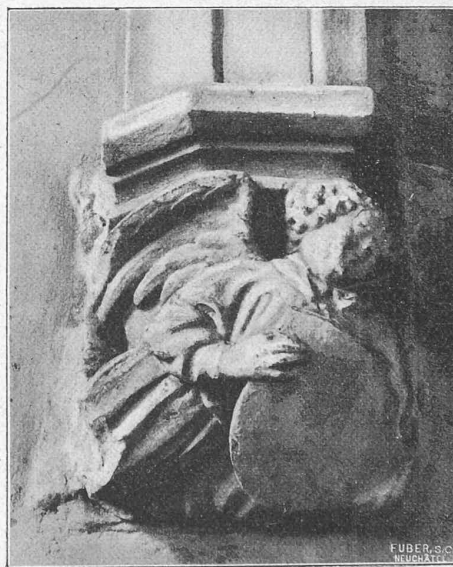
Fig. 6. — Cul-de-lampe (chœur).

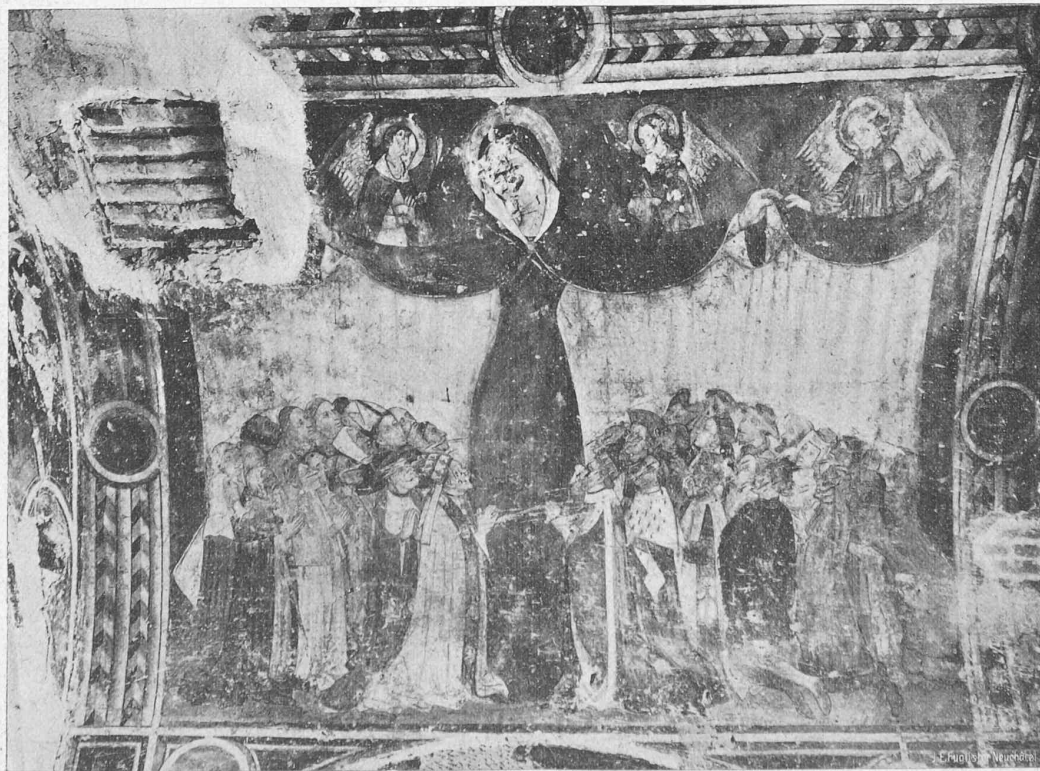
Fig. 8. — Fresques de la chapelle de la Vierge (peintes sur la voûte côté Est).

Les chapelles des bas côtés de la nef et du chœur furent dans la suite ornées de peinture décorative en grande profusion, exécutée par des artistes de différentes écoles, comme le prouvent les fresques découvertes dans la chapelle du clocher ouverte sur le chœur, dite de la Vierge. Cette appellation est motivée par une scène peinte au-dessus de l'autel et représentant la Vierge avec manteau déployé, abritant une foule en adoration. Parmi cette foule se distinguent deux papes coiffés de la tiare; celui de droite est Nicolas V, celui de gauche, dont le vêtement est orné d'une riche bordure portant les armes de Savoie, n'est autre qu'Amédée de Savoie, prédécesseur immédiat du premier; derrière celui-ci sont Louis, duc de Savoie, et Anne de Chypre, son épouse, ainsi que les principaux personnages de cette époque (1450) (fig. 8). La niche qui recevait l'autel, était elle-même décorée d'une peinture, la mise au tombeau, dont il reste quelques traces. Sur le panneau d'en face, on voit peint un intérieur d'architecture ogivale, avec les quatre Évangélistes, que des anges viennent inspirer; on y trouve aussi des écussons aux armes de Savoie. Sur la paroi du fond, au Sud, sont peints trois personnages de grandes dimensions: un St-Jean Baptiste portant l'agneau, avec, à droite et à gauche, deux saintes femmes. Les restes de ces figures, très remarquables par la beauté du style, accusent les caractères de l'art italien (fig. 9). A l'intrados de l'arc ouvert sur le chœur de l'église est peinte une bordure d'anges. Les parties ornementales des peintures de cette chapelle se composent de ban-

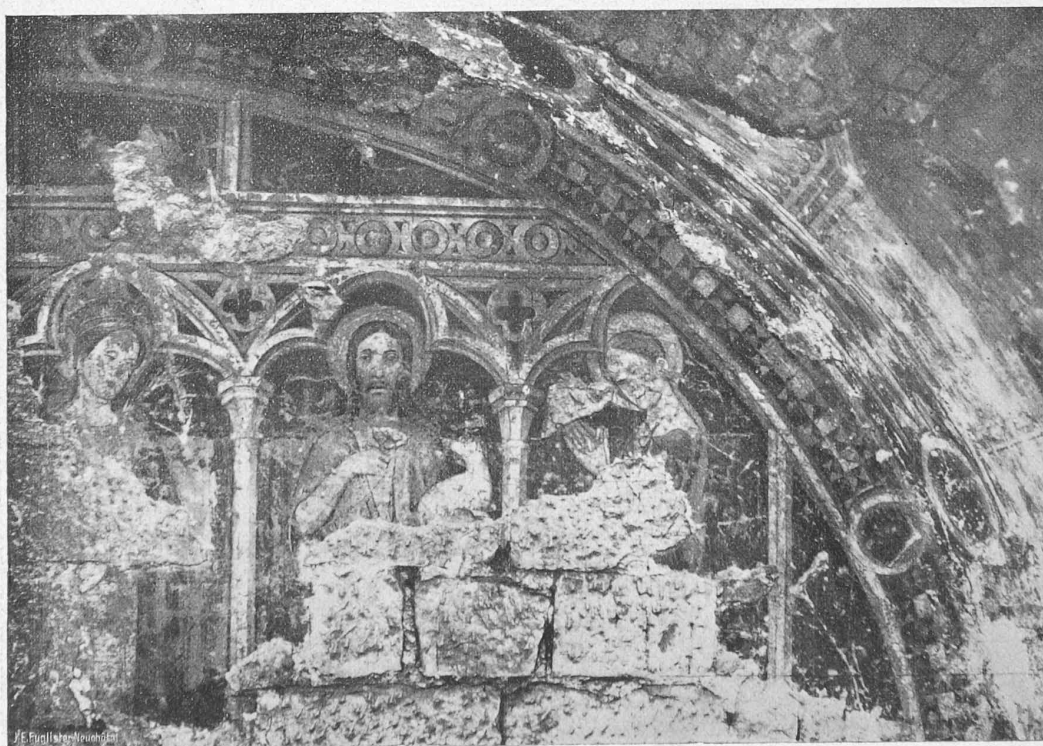
Fig. 9. — Fresques de la chapelle de la Vierge. (Paroi Sud).

deux chevrons, de rosettes et de rinceaux de feuilles de chardons, identiques à celles que l'on voit à l'église d'Abbondance. On peut également admirer des fresques de même style à Briançon, à Chypre, etc., ce sont les œuvres des artistes attirés des ducs de Savoie, qui constituaient l'école dite Savoyarde.
