**Artikel:** Inondations dans le canton de Vaud, en 1910  
**Autor:** [s.n.]  
**DOI:** <https://doi.org/10.5169/seals-28854>

### Inondations dans le canton de Vaud, en 1910<sup>1</sup>.

CONCOURS POUR UNE OLYMPIE MODERNE

## CONCOURS POUR LE BATIMENT DES POSTES ET TÉLÉGRAPHES, A MORAT

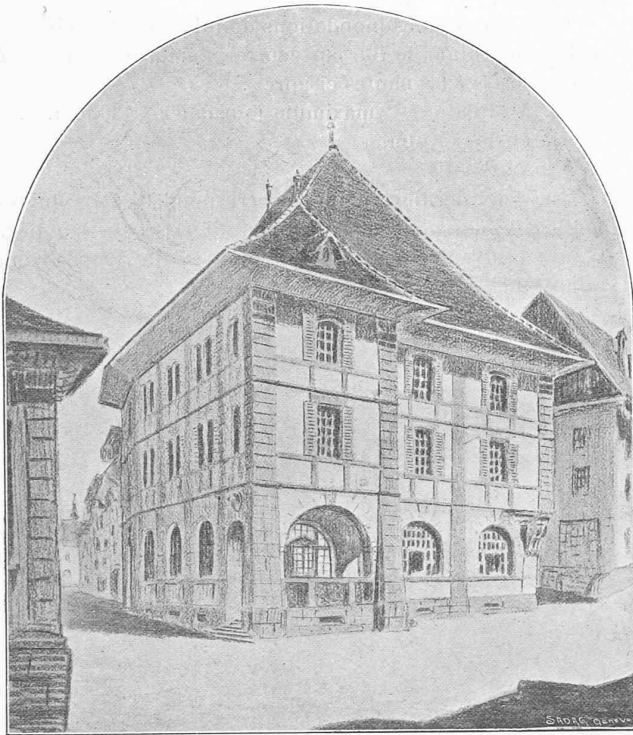
Vue du sud-ouest.

3<sup>e</sup> prix ex æquo : projet « Rübenloch »,  
de MM. Bosset et Bueche, architectes, à Payerne.

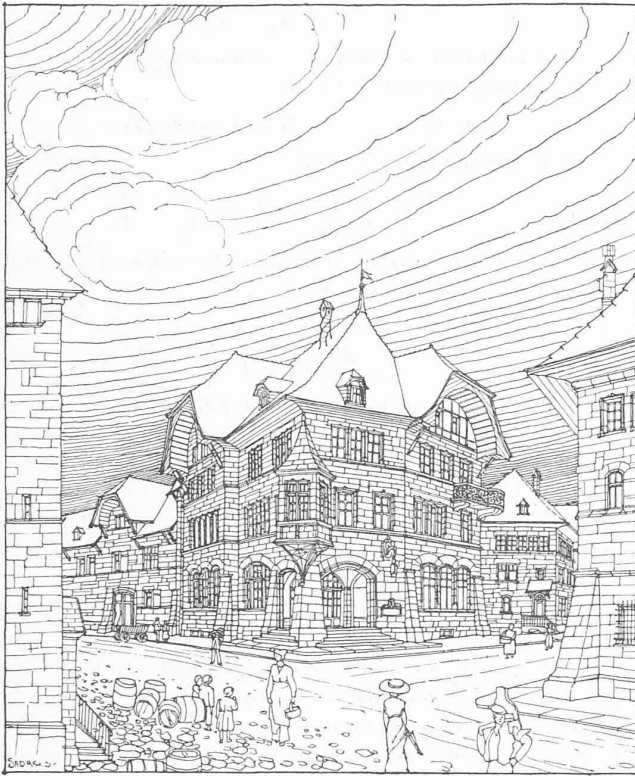
Vue du sud-ouest.

3<sup>e</sup> prix ex æquo : projet « 1476 », de M. Debély, architecte, à Cernier.
