BULLETIN TECHNIQUE

Transport de force électrique en montagne, à l'aide de fils nus, placés sous la neige,

par P. SCHMIDHAUSER, ingénieur,
Directeur des travaux d'adduction des eaux du lac d'Arnon.

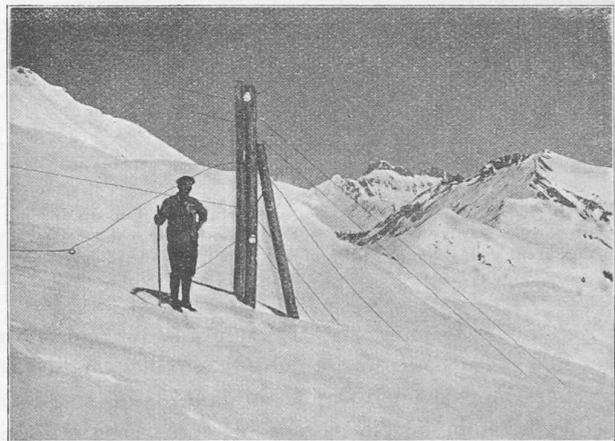
Fig. 2. — Le col des Andérets. Poteau de 12 m. Les 3 fils haute tension sont rompus, ainsi que les 2 fils téléphoniques. Le trait de lumière, à droite, en bas, marque le bord supérieur de la corniche.

les fils aériens et passait par-dessus (fig. 2¹). Puis, lorsque la tempête cessait, et que, sous le régime de la bise, la température montait très haut pendant le jour et baissait très bas pendant la nuit (les variations de + 30° à - 30° C n'y sont pas rares), un tassement lent de la corniche se produisait, entraînant les fils aériens, provoquant un accroissement progressif de leur tension mécanique, et amenant finalement leur rupture. Il peut paraître paradoxal que ces fils surtendus n'aient pas réussi à couper la neige de la partie supérieure de la corniche et à se libérer plutôt que de se rompre. Etonné de ce fait, nous avons examiné de près ce qui se passait, et avons constaté qu'une gaine de neige glacée — ce n'était pas de la glace compacte — se formait autour de chaque fil ; on sait d'autre part que la neige qui constitue une corniche est excessivement serrée et dure.

¹ Cette figure représente le poteau du col tel qu'il était en 1918-1919.
