### Transport de force électrique en montagne,

à l'aide de fils nus, placés sous la neige,

par P. SCHMIDHAUSER, ingénieur,  
Directeur des travaux d'adduction des eaux du lac d'Arnon.

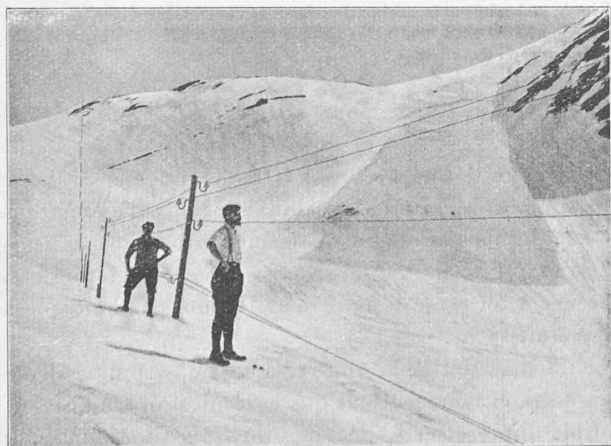
Fig. 1. — Versant ouest du col des Andérets. Traversée du plateau d'Isenau. Les 3 fils à haute tension et les 2 fils du téléphone de service. Hauteur moyenne de la neige : 4,50 m.

Les fig. 1, 2 et 3, qui montrent la ligne sous tension à hauteur d'homme, sont là pour prouver qu'en haute montagne la ligne aérienne présente plus de dangers que la ligne enfouie profondément sous la neige, ceci pour autant que la couche de neige atteint une forte épaisseur.

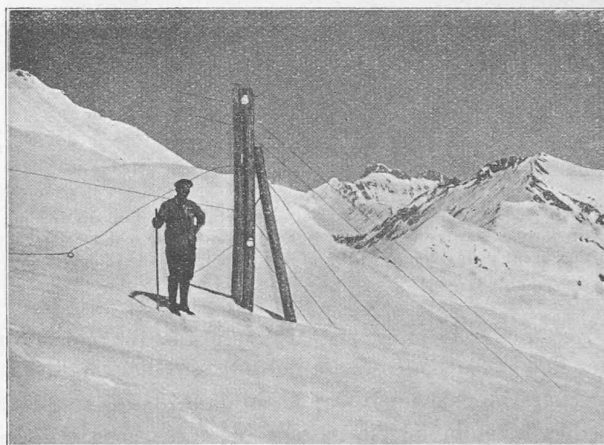
Fig. 2. — Le col des Andérets. Poteau de 12 m. Les 3 fils haute tension sont rompus, ainsi que les 2 fils téléphoniques. Le trait de lumière, à droite, en bas, marque le bord supérieur de la corniche.

les fils aériens et passait par-dessus (fig. 2<sup>1</sup>). Puis, lorsque la tempête cessait, et que, sous le régime de la bise, la température montait très haut pendant le jour et baissait très bas pendant la nuit (les variations de + 30° à - 30° C n'y sont pas rares), un tassement lent de la corniche se produisait, entraînant les fils aériens, provoquant un accroissement progressif de leur tension mécanique, et amenant finalement leur rupture. Il peut paraître paradoxal que ces fils surtendus n'aient pas réussi à couper la neige de la partie supérieure de la corniche et à se libérer plutôt que de se rompre. Etonné de ce fait, nous avons examiné de près ce qui se passait, et avons constaté qu'une gaine de neige glacée — ce n'était pas de la glace compacte — se formait autour de chaque fil ; on sait d'autre part que la neige qui constitue une corniche est excessivement serrée et dure.

<sup>1</sup> Cette figure représente le poteau du col tel qu'il était en 1918-1919.

La fig. 2 prouve surabondamment que la neige, au gros de l'hiver, constitue un excellent isolant. Au moment où cette photo a été prise, les deux fils du téléphone ainsi que les trois fils à haute tension venaient d'être rompus. Ce n'est que l'impossibilité de communiquer par téléphone avec le lac d'Arnon qui donna l'éveil ; aucune perturbation quelconque n'avait été observée ni au chantier d'Ayerne ni à l'usine génératrice du Pont de la Tine. Nous ne doutions nullement que la ligne électrique fût rompue elle aussi, ni que le courant faisait défaut au chantier du lac ; la ligne était toujours sous tension. L'un de nous descendit au lac, l'autre retourna à Ayerne, et chacun revint le lendemain avec une équipe d'ouvriers. Il est équitable de reconnaître, en passant, que si les grandes quantités de neige présentent parfois de gros inconvénients, elles

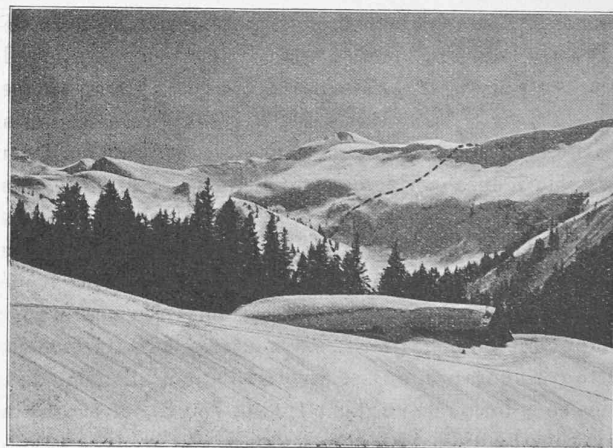
Fig. 5. — La cuvette du lac d'Arnon, le col des Andérets à droite et la Palette d'Isenau au milieu. La ligne à haute tension est indiquée en pointillé.

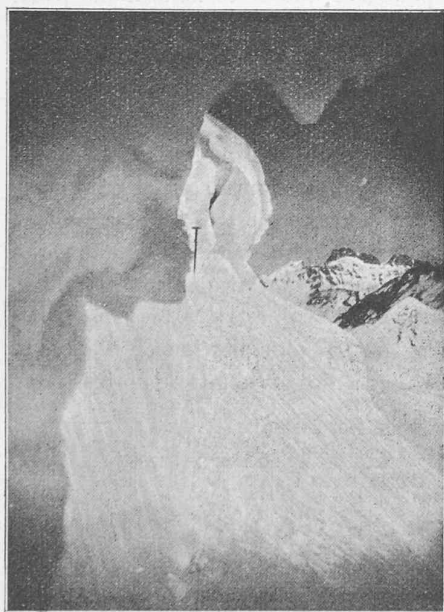
Fig. 6. — Corniche de neige.

Fig. 7. — Corniche de neige.

Fig. 8. — La corniche des Andérets.

Les travaux qui viennent d'être achevés, faits pour le compte de la *Société Romande d'Electricité*, pour amener dans la Grande Eau (vallée des Ormonts) les eaux du lac d'Arnon (bassin de la Sarine), ont exigé un transport, par-dessus la montagne, de courant triphasé 6000 volts. Etablie entièrement sur poteaux de bois, comme on a coutume de le faire, la ligne franchit la montagne au Col des Andérets à l'altitude de 2035 m. Le faite du Col des Andérets est orienté du nord au sud ; à l'ouest, la pente qui y conduit est faible ; à l'est, par contre, elle est très forte. Cette configuration du sol favorise l'amoncellement de la neige sous forme de corniche (fig. 6, 7 et 8) sur le versant Est, sous l'action des vents d'Ouest.

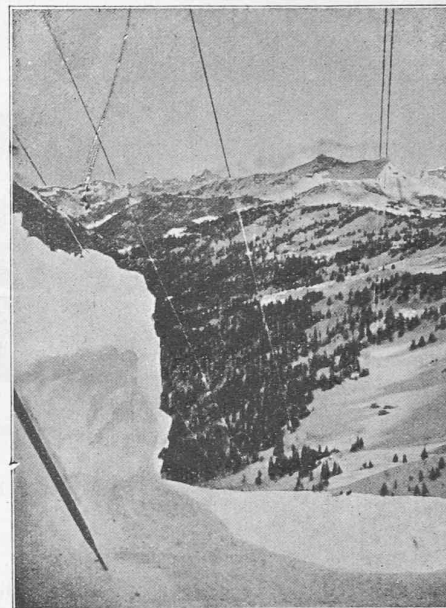
Fig. 10. — La tranchée dans la corniche des Andérets, vue de l'intérieur vers l'extérieur.

aux fins de les éviter (fig. 9 et 10<sup>1</sup>). En automne 1920, alors qu'on avait commencé à vider le lac d'Arnon à l'aide de deux pompes centrifuges actionnées chacune par un moteur de 60 HP, le besoin d'assurer, sans aucun arrêt durant tout l'hiver, l'alimentation du chantier en courant électrique apparut plus impérieux que jamais, car il y allait de la réussite de cette campagne de travaux, et le temps était compté pour achever la prise d'eau sous le lac avant que commençât la fonte des neiges.
