Zeitschrift: Bulletin technique de la Suisse romande
Band: 51 (1925)
Heft: 14

Artikel: L'usine du lac Tremorgio
Autor: [s.n.]
DOI: <https://doi.org/10.5169/seals-39517>

L'usine du lac Tremorgio.

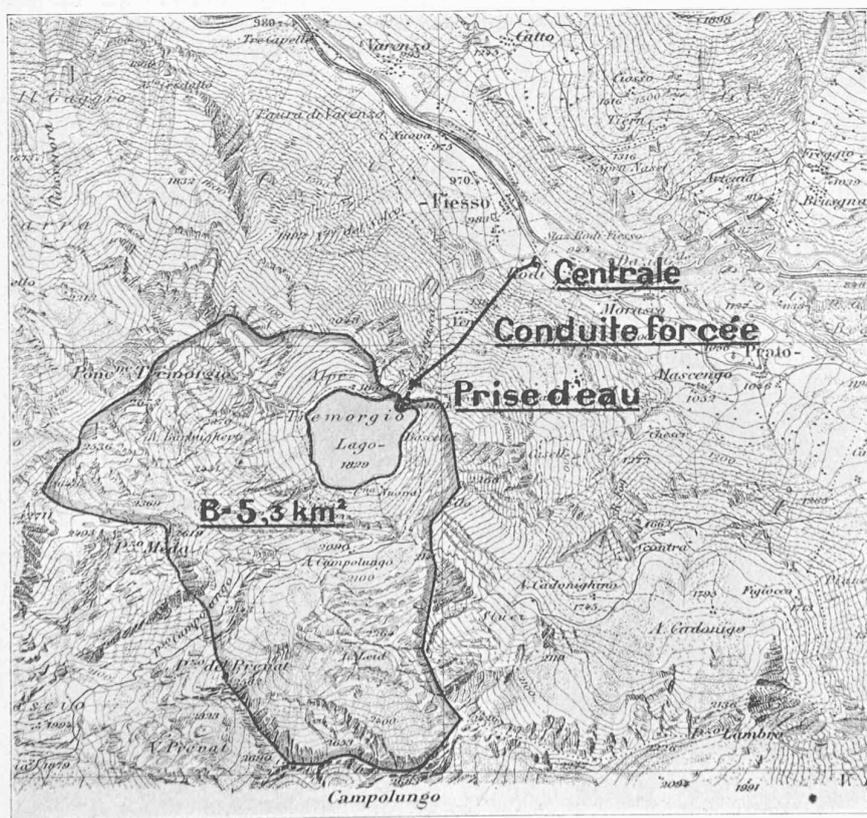
Fig. 1. — Aménagement du lac Tremorgio. — Echelle 1 : 50 000.
(Reproduit avec l'autorisation (27. V. 1925) du Service topographique fédéral.)

L'usine à haute chute de Tremorgio utilise la chute du Lagasca, affluent de la rive droite du Tessin, dans la Haute Levantine, entre le lac de Tremorgio, à l'altitude de 1828 m. et le talweg du Tessin, près de Rodi, à l'altitude de 945 m. La chute brute est donc d'environ 880 m. Quant au lac Tremorgio, alimenté par un bassin versant de 5,3 km², il a une superficie d'environ 360 000 m², une profondeur maximum de 55 m. et une capacité totale de 11 000 000 m³ (Fig. 1).

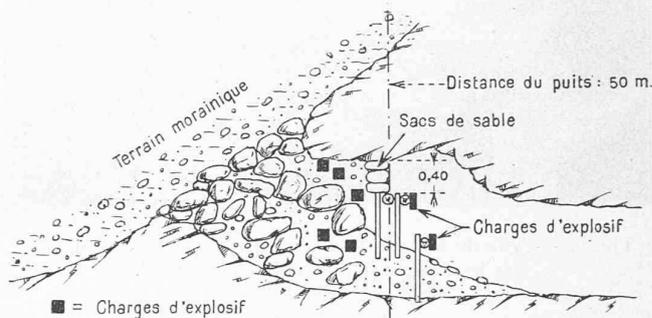
Fig. 4.

en s'entourant des précautions les plus minutieuses, on évacua devant le front d'attaque les matériaux consistant en limon, sable, graviers et gros blocs qui s'y étaient accumulés, afin de pouvoir placer des charges de dynamite entre les blocs (Fig. 4).

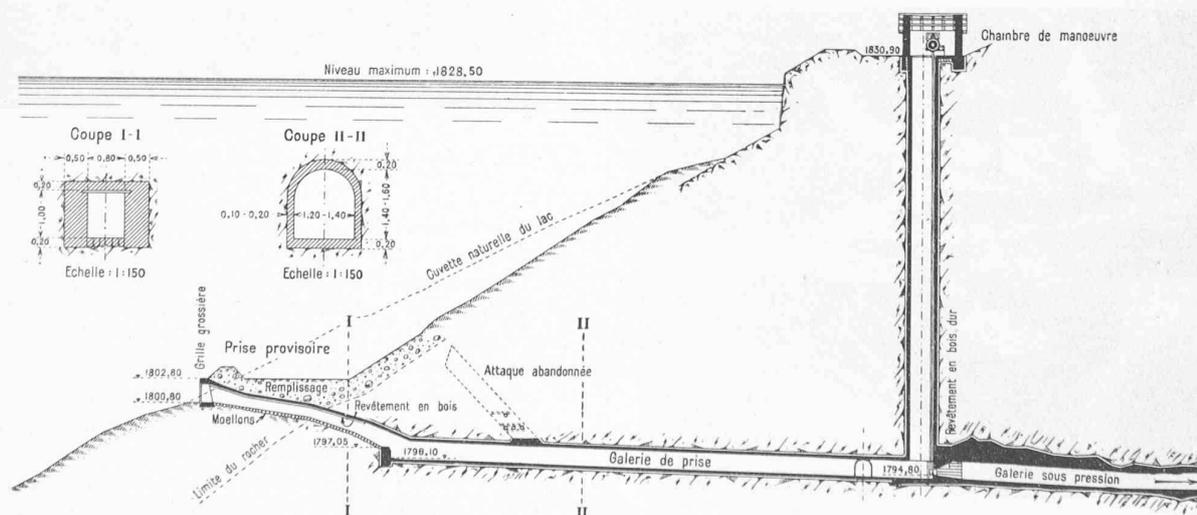
Fig. 3. — Profil en long de la galerie de prise. — Echelle 1 : 600.

jusqu'à la fin de janvier 1917, puis ils furent suspendus jusqu'à l'été suivant, en raison de la rigueur du climat et de la difficulté d'accès — le versant nord est couvert de neige tout l'hiver et exposé aux avalanches. (Fig. 3),

les résultats de nouveaux sondages, on crut pouvoir inférer qu'un peu plus haut le roc devait affleurer le fond de la cuvette et, en conséquence, on essaya de déboucher dans le lac par un puits incliné, à la distance de 34 m. environ du puits de départ (voir fig. 3).

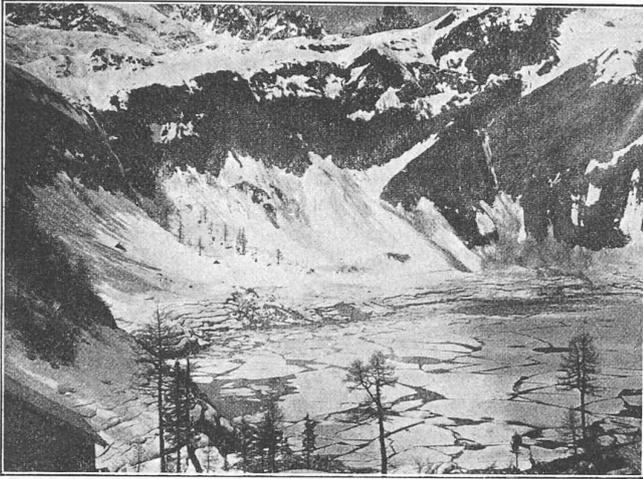
Fig. 5. — Vue du lac après l'abaissement, avec une avalanche et le ruisseau de Campolungo, au fond.

émission momentanée d'eau et une nouvelle obstruction de la galerie produite, ce qu'on constata au moyen de sondages, par l'effondrement de la cuvette. En observant les mêmes précautions que précédemment on débarrassa de nouveau la galerie et on procéda à une nouvelle attaque à la dynamite. Ces opérations durent être renouvelées plusieurs fois, jusqu'à ce qu'en mars 1918 la perforation fut définitive et que la vidange du lac put être entreprise. Nous nous plaisons à constater que, grâce à la manière remarquable dont ils furent conçus et exécutés, ces travaux très délicats, qui mirent à une rude épreuve le courage et l'endurance du personnel dirigeant et ouvrier, ne provoquèrent aucun accident notable (Fig 5 et 6).

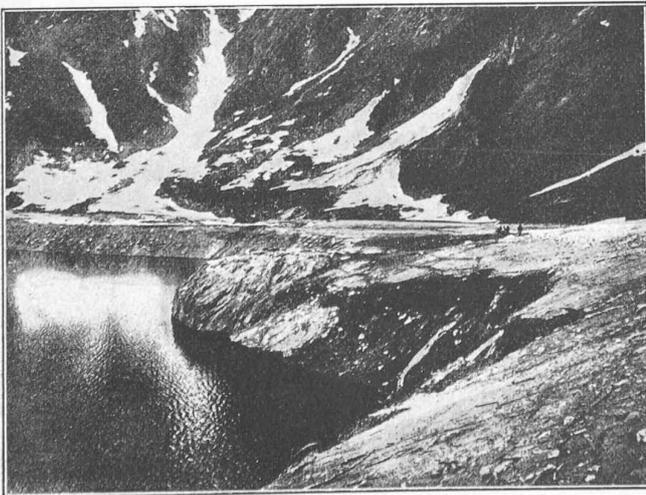
Fig. 6. — Vue du lac de Tremorgio, après l'abaissement.

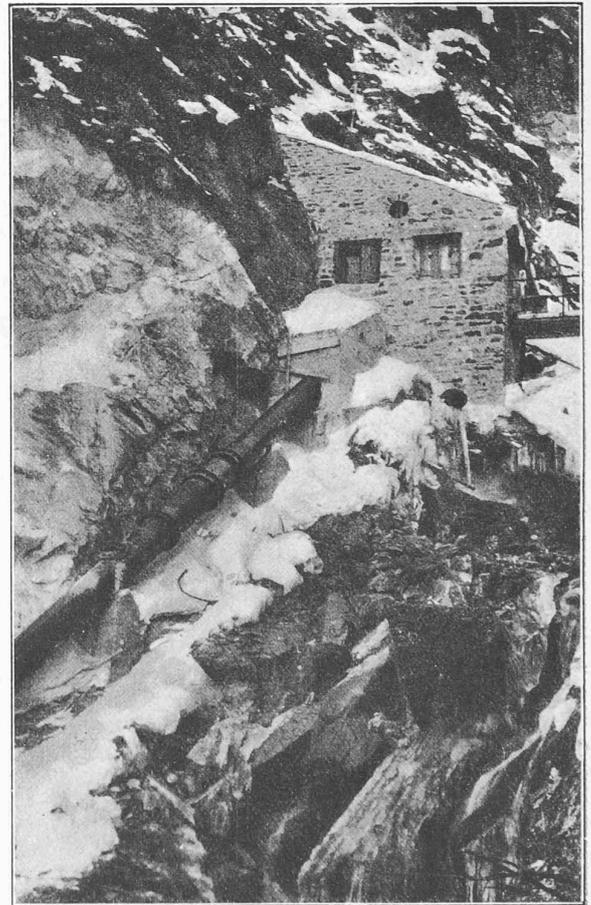
Fig. 8. — Chambre des vannes. A gauche, rocher gunité.

Cet ouvrage, en partie creusé dans le roc, avec radier à la cote 1791,00, est dimensionné de façon qu'au cas de pose d'une deuxième conduite forcée les organes de manœuvre de celle-ci puissent y être logés. (Fig. 8 et 9).

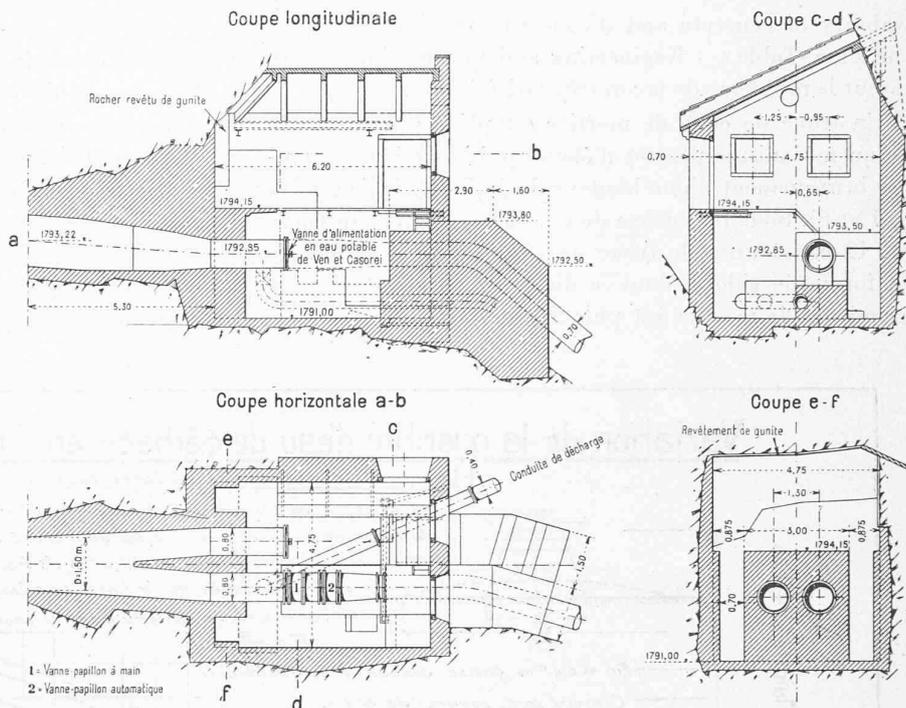
Fig. 9. — Chambres des vannes. — Echelle 1 : 200.

Les deux abouts de ces conduites ont été posés simultanément et celui qui est destiné à la deuxième conduite sous pression a été fermé au moyen d'un bouclier. Les organes de commande de la conduite forcée logés dans cette chambre comprennent deux valves-papillon, en fonte, de 700 mm. de diamètre, à axe horizontal, l'une pour la commande à la main, l'autre pour la fermeture automatique commandée de la centrale. Il y a, en outre, un reniflard de 110 mm. de diamètre et une vanne de purge de 400 mm. Cette dernière est constituée par un tiroir muni d'une tige en bronze pour la commande à la main et d'une conduite à emboîtement pour la dérivation de l'eau dans le Lagasca. (Fig. 9).
