**Artikel:** Contraintes dans l'isolant des câbles à haute tension, contenant des inclusions

## Contraintes dans l'isolant des câbles à haute tension, contenant des inclusions,

par le Dr Walther Schmid, physicien-conseil, à Neuchâtel.

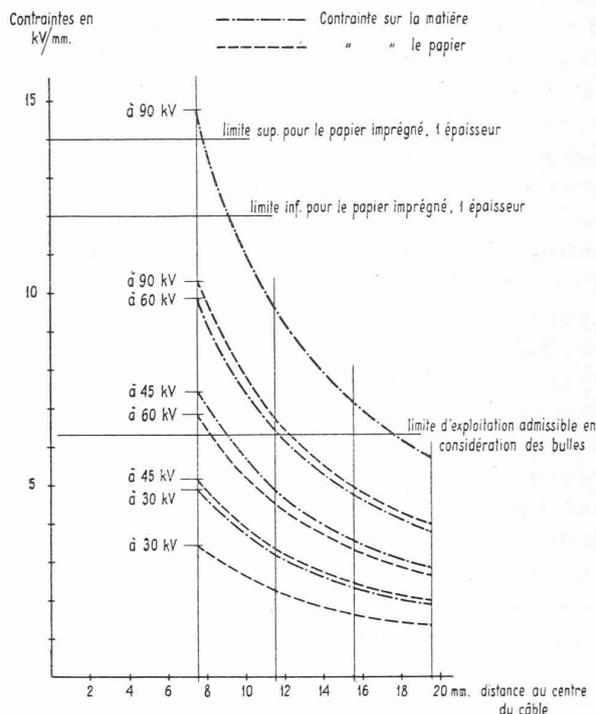
Fig. 1. — Contraintes sur papier imprégné et matière de même épaisseur dans un câble.

(Voir le texte relatif à ce tableau à la page 173 du dernier numéro.)

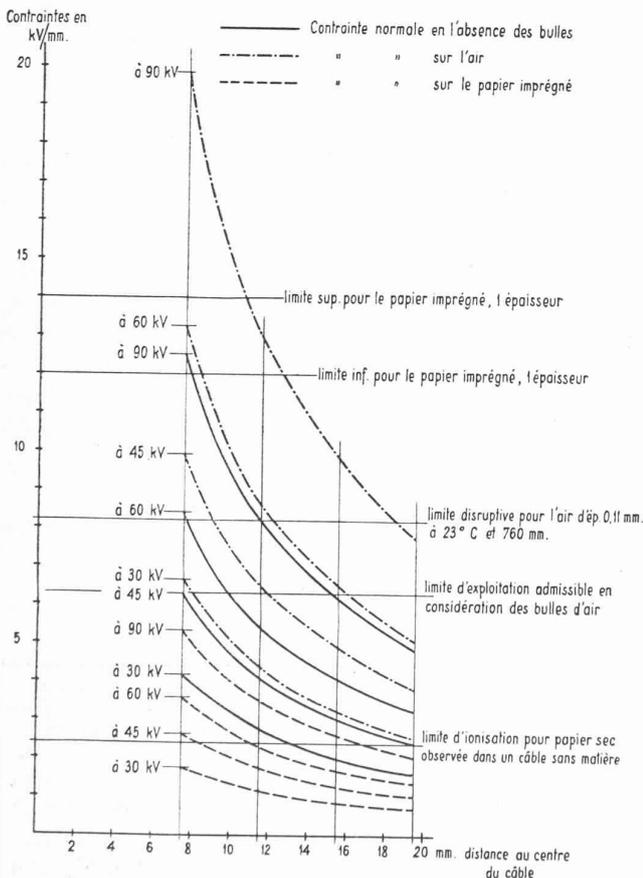
Fig. 2. — Contraintes sur papier imprégné et bulles d'air de même épaisseur dans un câble.

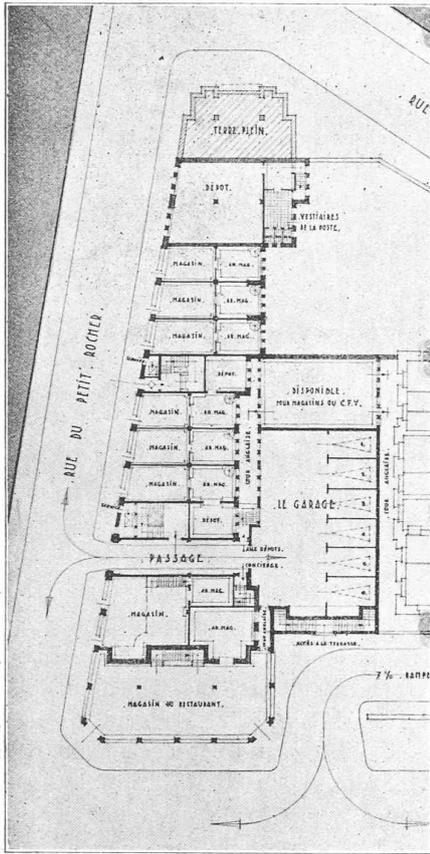
1 : 800.

Rez-de chaussée.

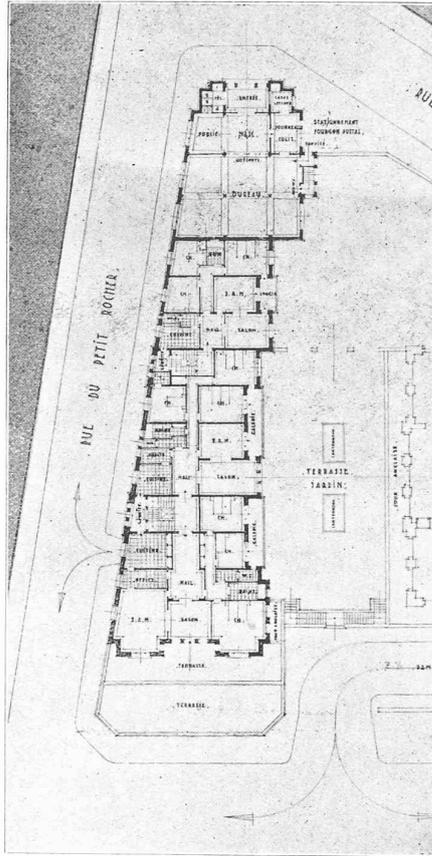
1er étage.

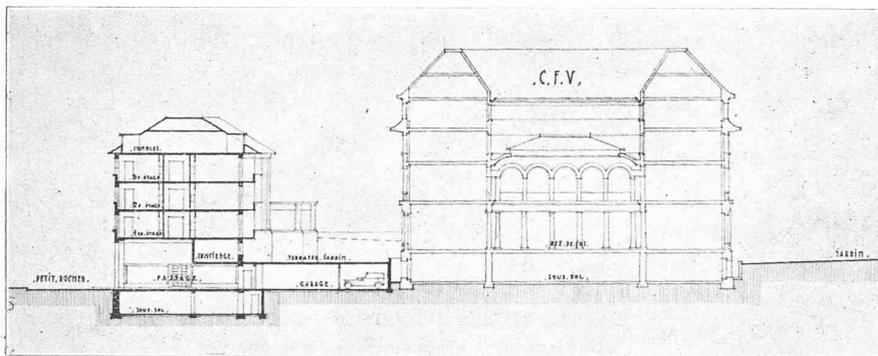
Coupe transversale sur passage et garage. — 1 : 800.

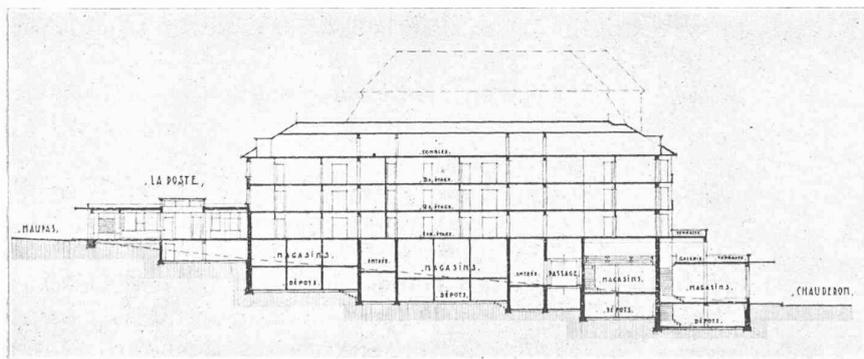
Coupe longitudinale. — 1 : 800.
