**Artikel:** Notes sur les coulées du Saint-Barthélemy et la possibilité de les combattre  
**Autor:** Bolomey, J.  
**DOI:** <https://doi.org/10.5169/seals-44121>

## Note sur les coulées du Saint-Barthélemy et la possibilité de les combattre<sup>1</sup>

par J. BOLOMEY, professeur à l'Ecole d'ingénieurs de Lausanne.

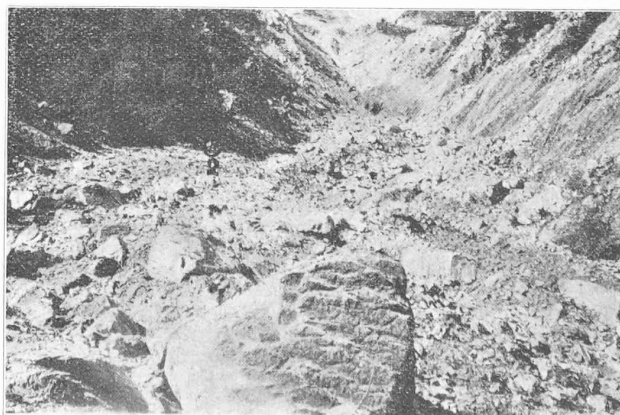
Fig. 4. — Vue d'aval en amont prise le 17 août 1930, depuis le point 3 des photos 1 et 2.

Les coulées de 1930 ont offert cette particularité qu'elles ont été précédées de la chute de grosses avalanches qui ont comblé le lit du torrent sur plusieurs mètres de hauteur (jusqu'à plus de 10 m) tout en protégeant de l'érosion les berges de la moraine du Foillet. Une coulée de moyenne importance s'est arrêtée près de l'emplacement prévu pour le barrage 3, de sorte que le lit du torrent a été remblayé sur 10 à 30 m de hauteur et sur une longueur de 200 m environ, exactement comme si le barrage 3 avait déjà été construit et avait rempli son office. Le barrage naturel dont les journaux ont parlé s'est reconstitué de lui-même et le profil en long du torrent ne diffère plus beaucoup de ce qu'il était avant la débâcle de 1926. Il est possible de se rendre compte de ces faits par l'examen des figures 1 à 4.

- N° 2 Vue d'aval en amont prise, le 13 octobre 1926, depuis le point 3 de l'éperon rocheux, photos 1 et 3.  
 N° 3 Vue d'amont en aval de l'éperon rocheux prise, depuis le point 2 de la photo 4, le 17 août 1930.  
 N° 4 Vue d'aval en amont prise, le 17 août 1930, depuis le point 3 des photos 1 et 2.

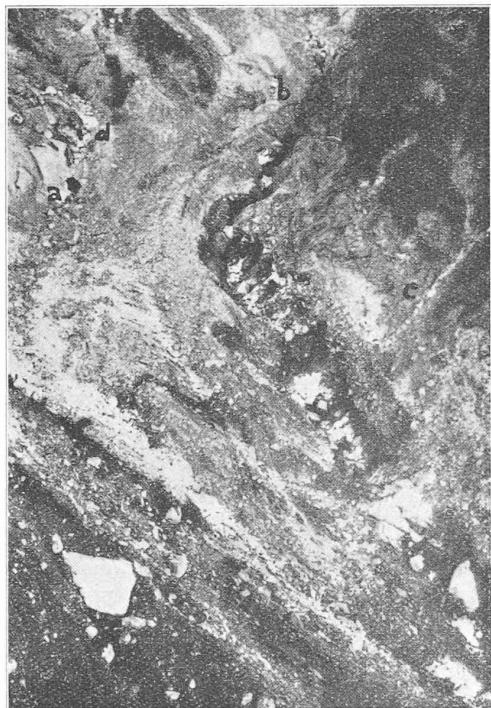
Fig. 5. — Vue de la gorge à l'amont du Foillet, prise le 13 octobre 1926 et montrant une coulée arrêtée.

La photographie du 13 octobre 1926 (fig. 5) montre une coulée arrêtée au débouché du torrent à l'amont du Foillet, la photographie du 17 août 1930 (fig. 6) fait voir que ces matériaux ont été emportés en grande partie par les débâcles de 1927 et 1930. La figure 7 indique le point de départ des éboulements de 1926 et l'emplacement de la poche qui, en se vidant progressivement, a provoqué les autres coulées de 1926, 1927 et 1930.

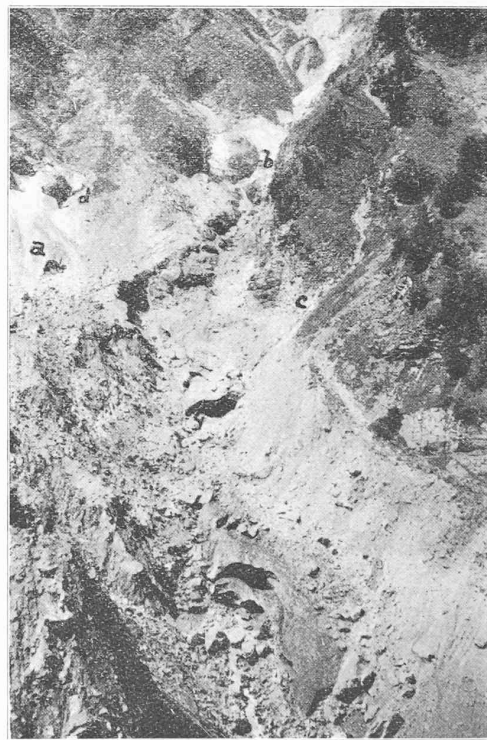
Fig. 6.  
 Vue de la gorge à l'amont du Foillet, prise le 17 août 1930 et montrant l'érosion des dépôts de la coulée de 1926.

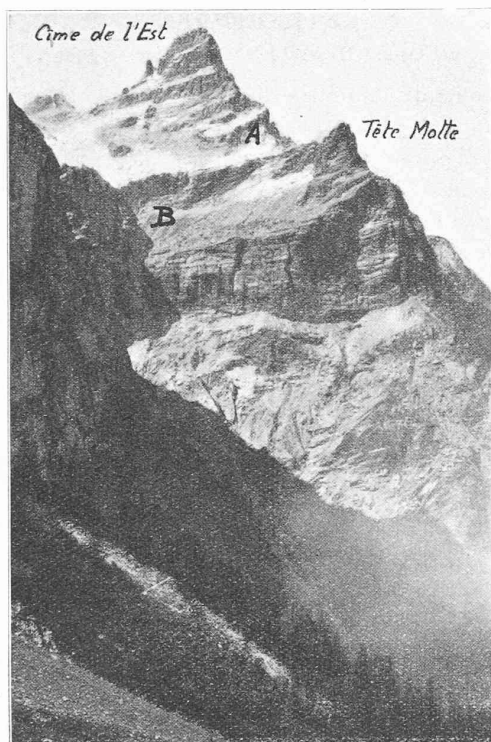
Fig. 7. Vue de la Cime de l'Est prise le 17 août 1930 et montrant le point de départ des coulées.

La grande poche formée en B par la chute des éboulis est nettement accusée sur les vues stéréoscopiques que nous avons prises. Il est possible de la reconnaître sur la photo 7 en observant le contour de l'ombre projetée par la paroi de rochers sur les éboulis ; de plus, une légère différence de teinte marque l'arête de décrochement.
