**Artikel:** L'usine hydro-électrique d'Orsières en Valais, par la Société suisse d'Electricité et de Traction, à Bâle (suite)  
**Autor:** [s.n.]  
**DOI:** <https://doi.org/10.5169/seals-46371>

## L'Usine hydro-électrique d'Orsières, en Valais,

### Galeries.

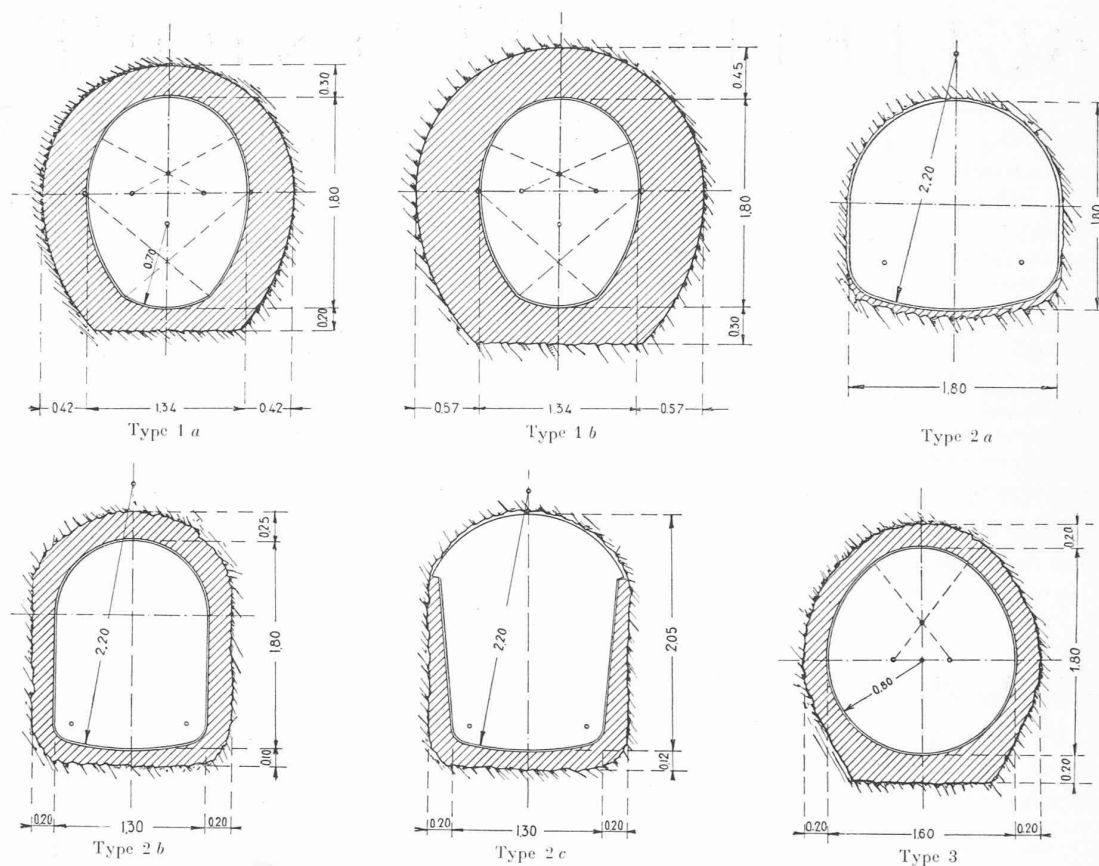
Fig. 10. — Profils types de galeries. Echelle 1 : 60.

A première vue, l'aspect des revêtements exécutés suivant les profils 1a, 1b, 2a, 2b et 2c, fig. 10, en matériaux sortis des galeries, n'était pas mauvais.

Lors d'une première révision, aussi soignée que possible, on démolit et bétonna suivant le nouveau profil type 3, fig. 10, environ 400 m de revêtement fortement fissuré de la galerie de Ferret. La partie inachevée de la galerie de Liddes fut bétonnée suivant le type 2b sur environ 1500 m de longueur ; les parties en rocher brut, de bonne qualité (type 2a et 2c), furent nettoyées à l'eau sous pression et au pic et revêtues d'un enduit de ciment Portland pour éviter l'effritement graduel de la roche. Les clefs de voûte, dont le béton brut se désagrégeait sous l'effet de l'humidité, reçurent un enduit, les fissures capillaires furent repiquées profondément sur une largeur de 10 à 15 cm et réparées, et les parements et radiers sonnait creux, démolis et bétonnés à nouveau.

était considérable. De plus, malgré le soin qu'on prenait de ne pas dépasser des pressions de 2 atm., il se produisait fréquemment, dans les profils du type 1a et 1b, injectés les premiers, des décollements de calotte et de fortes fissures longitudinales à mi-hauteur du profil.

On ne pouvait, d'autre part, songer à injecter, même à faible pression, les nombreux tronçons du type 2b, aussi eut-on recours à un autre procédé pour arrêter la circulation de l'eau derrière les parements et sous le radier.

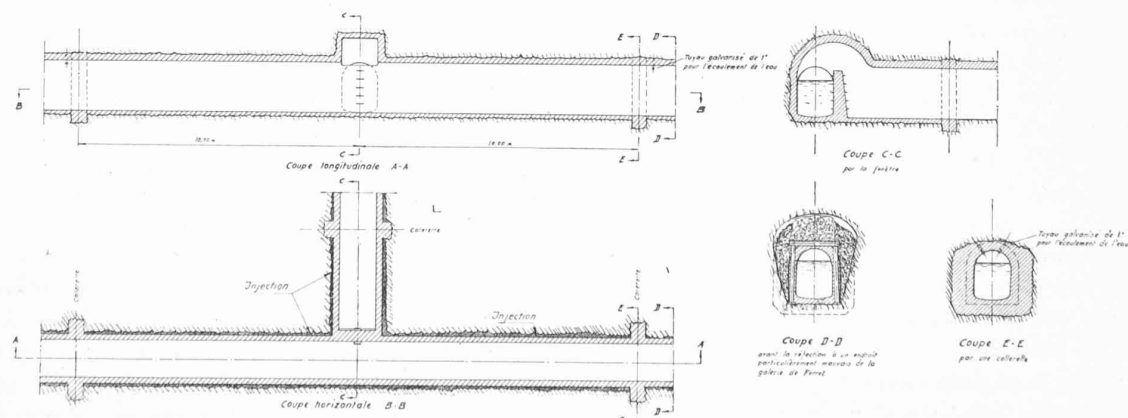
Fig. 11. — Fenêtre avec collerettes. Echelle 1 : 250.

fortuites, qu'il existait des vides derrière les revêtements (v. fig. 11). On pouvait craindre de voir les pertes augmenter avec le temps, ou encore, une circulation d'eau s'établir peu à peu derrière les parements et sous les radiers et aboutir, sans qu'on pût s'en rendre compte, soit à des fissures de la roche, soit aux déblais avoisinant les fenêtres obturées.

On établit des collerettes, distantes de 50 m environ l'une de l'autre, constituées par des anneaux de béton riche, entourant la galerie sur 60 à 70 cm de largeur,

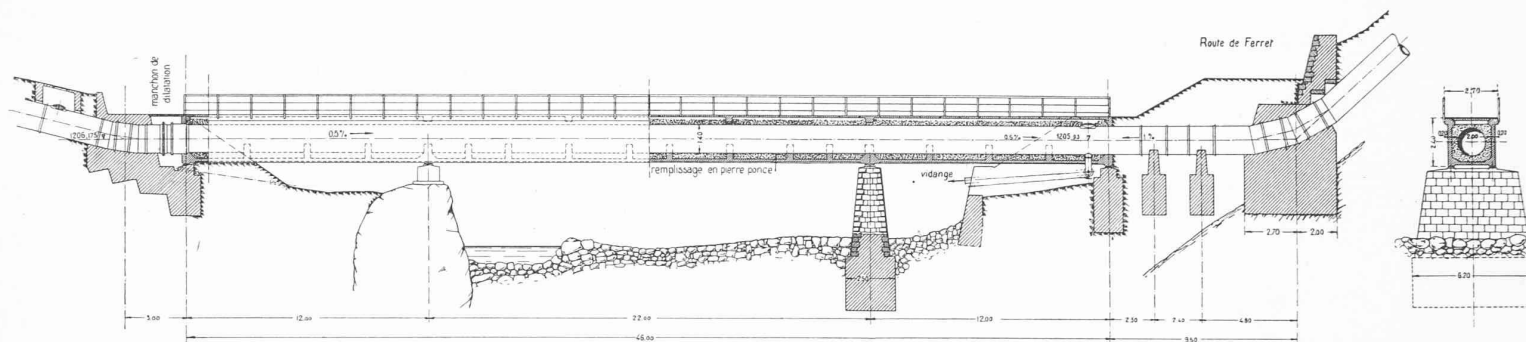
Fig. 14. — Pont sur la Drance, à Saleinaz. Echelle 1 : 350.

voisine de 0°. Pour éviter la formation de glace sur ses parois, le tuyau a été enterré sous 1 m de remblais environ (fig. 16). Au passage de la Drance, la conduite est enfermée dans une passerelle en béton armé en forme de caisson ; elle est protégée par un remplissage calorifuge en pierre ponce. Les tôles ont une épaisseur de 7 à 10 mm ; elles sont en acier doux Siemens-Martin, d'une résistance de 34 à 42 kg/mm<sup>2</sup> et de 25 % d'allongement minimum.

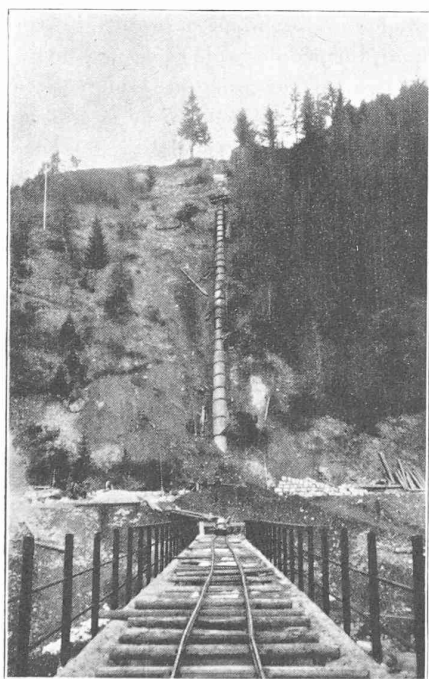
Fig. 15. — Tracé de la conduite du siphon de Saleinaz, branche droite.

massifs d'ancrage, situés de part et d'autre de la passerelle traversant la Drance. La partie horizontale du siphon, dont les extrémités sont maintenues par ces massifs, est munie d'un dispositif d'expansion. Une vanne de purge de 300 mm de diamètre est installée au point le plus bas.

La conduite repose sur toute sa longueur sur un berceau de sable et de terre fine bien damée, d'une épaisseur minimum de 20 cm ; elle est recouverte d'un mètre de terre environ.

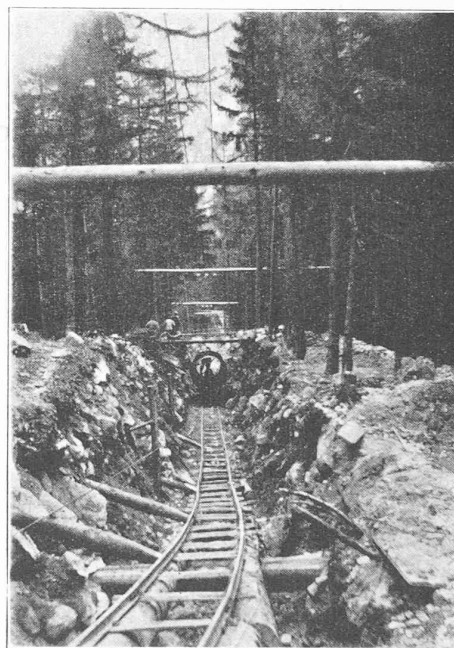
Fig. 16. — Transport d'un tuyau dans la tranchée du siphon de Saleinaz.

La fatigue admise est de 950 kg/cm<sup>2</sup> pour les tôles pleines. La conduite a été livrée en viroles de 10 m de longueur, soudées électriquement en atelier et sur place, au montage. Afin d'éviter des déformations sous l'effet du poids de la terre, les tuyaux ont été renforcés de 2 m en 2 m par des frettes (fig. 17), en cornières 100/65/11, placées à froid et maintenues par quelques points de suture. En atelier, les tuyaux ont été plongés à chaud dans un bain de goudron et ont reçu à pied d'œuvre un nouvel enduit bitumineux après soudure et retouches.

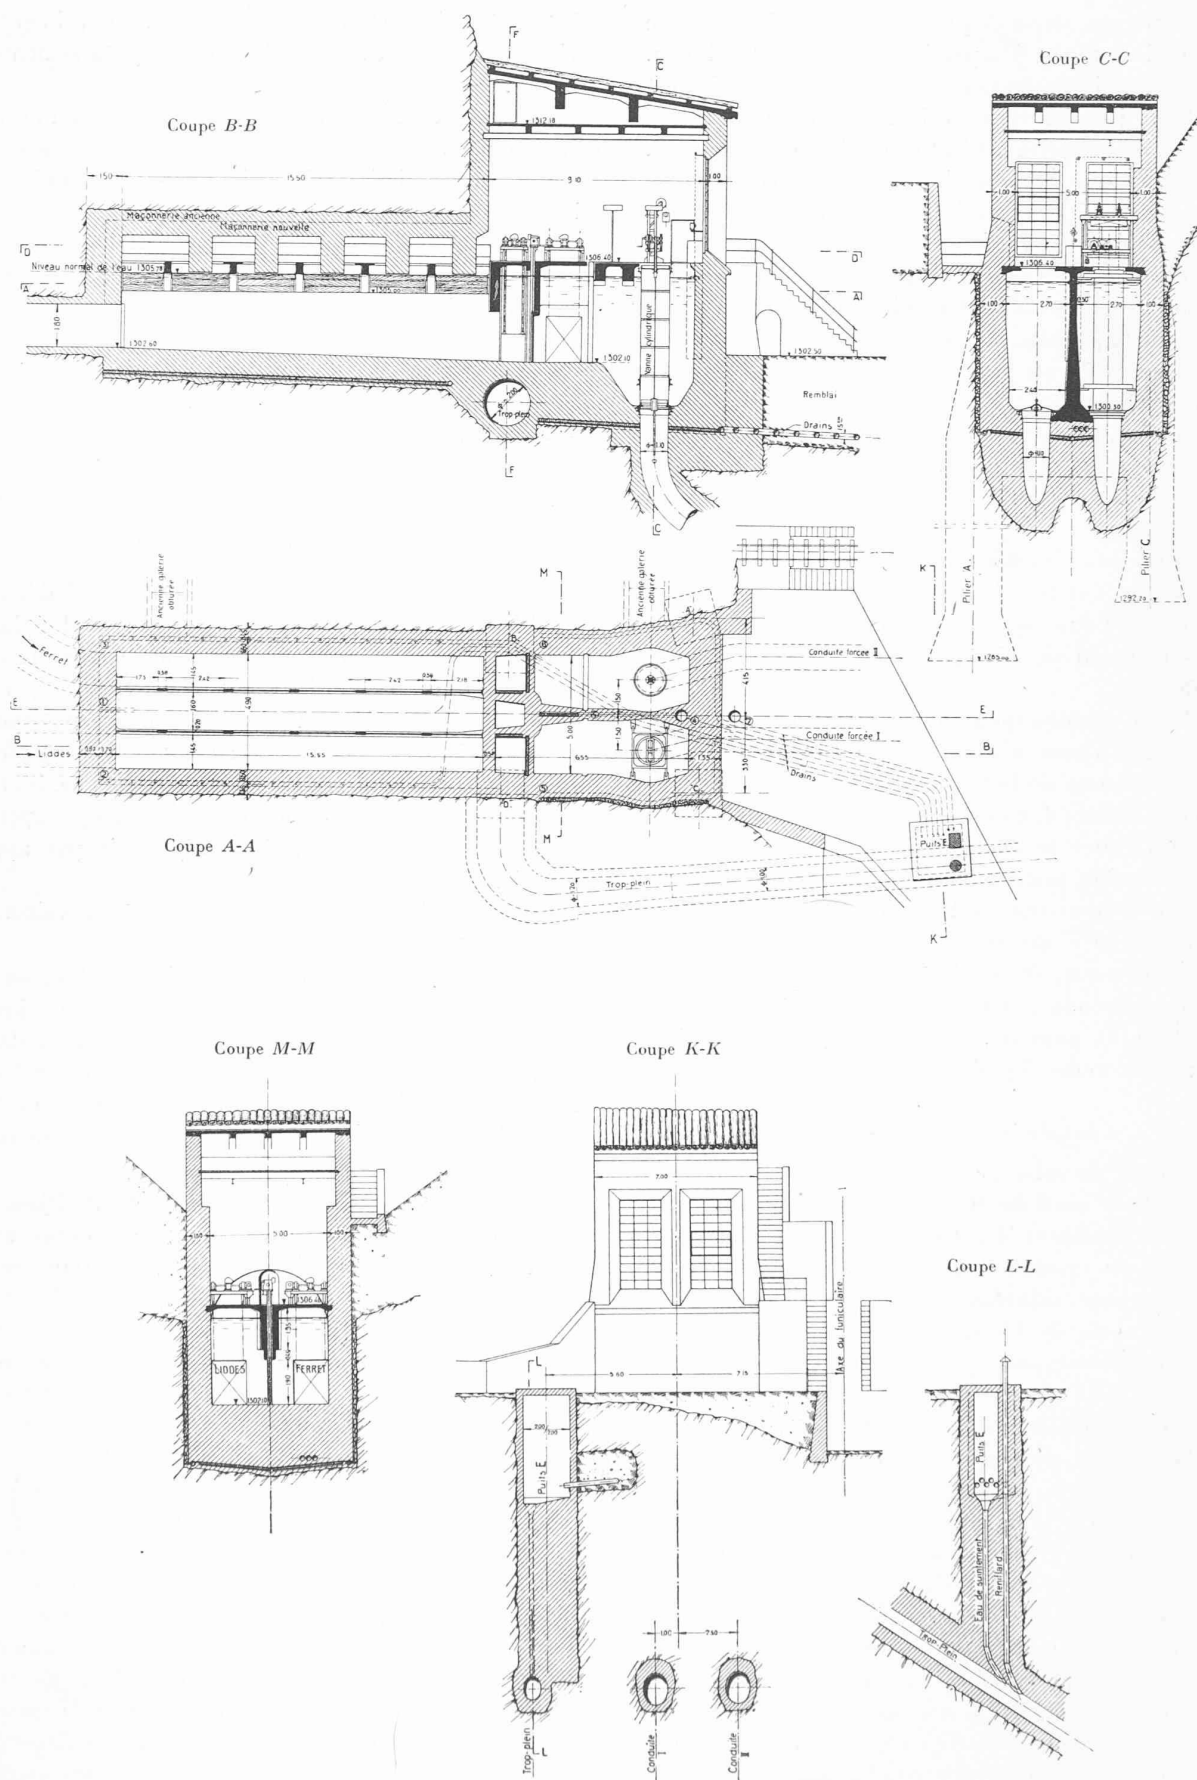
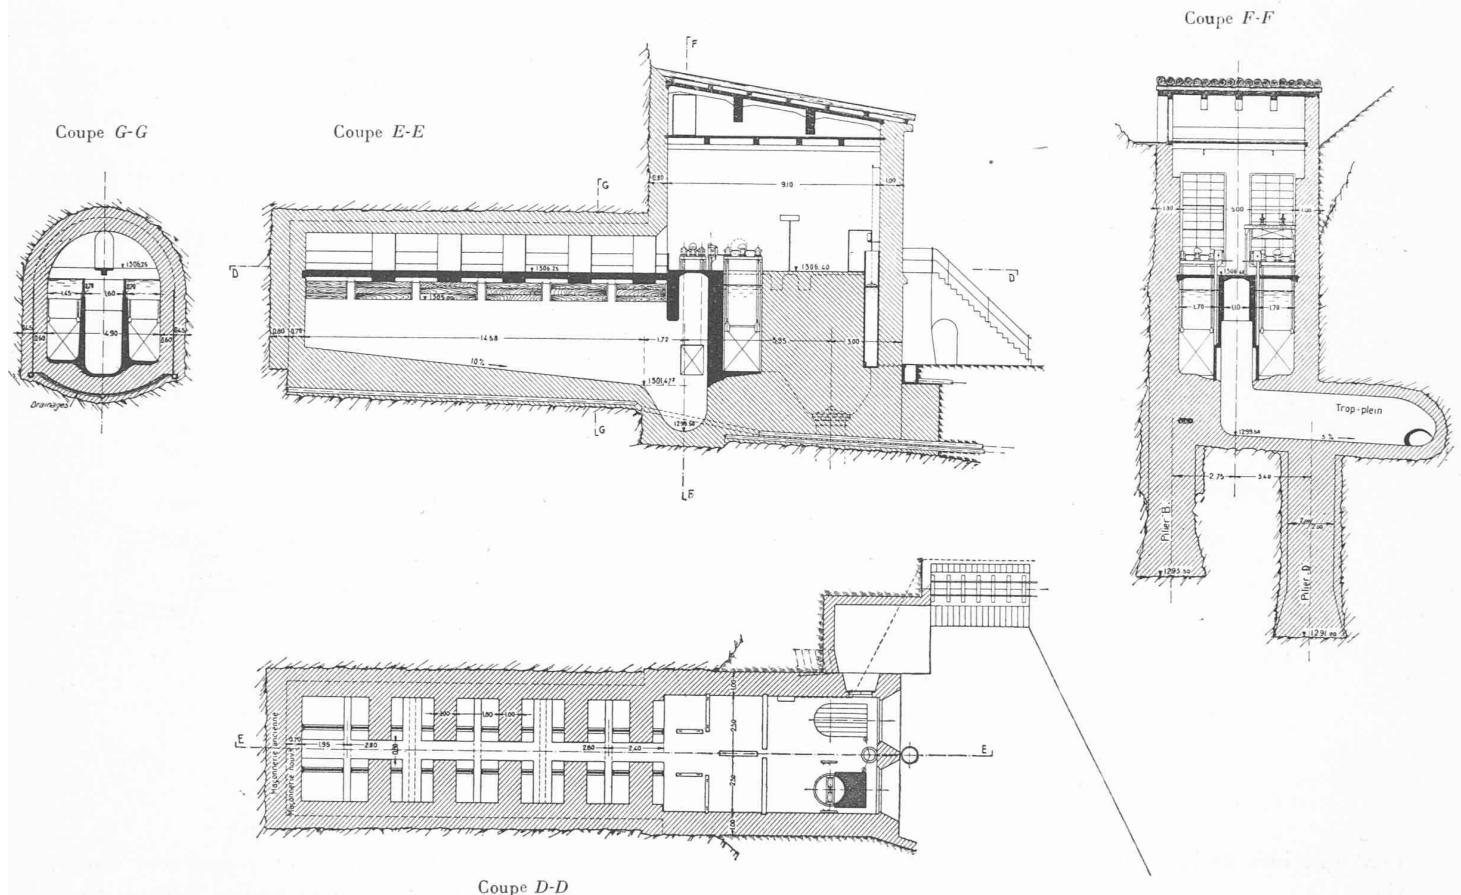
Fig. 18 et 19. — Chambre de mise en charge. Plans et coupes. Echelle 1 : 300.

Dans la chambre, dite de Liddes, les fissures étaient peu importantes et des « témoins » en ciment, appliqués par les premiers constructeurs, permirent de constater qu'elles ne s'étaient plus ouvertes depuis 1925. On pouvait en tirer la conclusion qu'elles avaient été provoquées plutôt par des tassements dus aux premiers travaux que par le phénomène de fauchage des roches. On choisit donc, pour mise en charge unique, la chambre de Liddes comme étant la moins exposée à des déplacements ; l'autre chambre a été abandonnée (fig. 18, 19 et 20).

La chambre même se compose de deux compartiments, auxquels aboutissent les galeries de Ferret et de Liddes. Les excédents d'eau se déversent dans un couloir central, auquel fait suite la conduite de trop plein. Des vannes de fond permettent, sans interruption de service,

de mettre l'un ou l'autre des deux compartiments à sec et l'on peut alimenter, à tour de rôle, grâce à un jeu de 3 vannes à glissières, les départs des conduites forcées par la galerie de Ferret ou de Liddes, ou par toutes les deux à la fois.

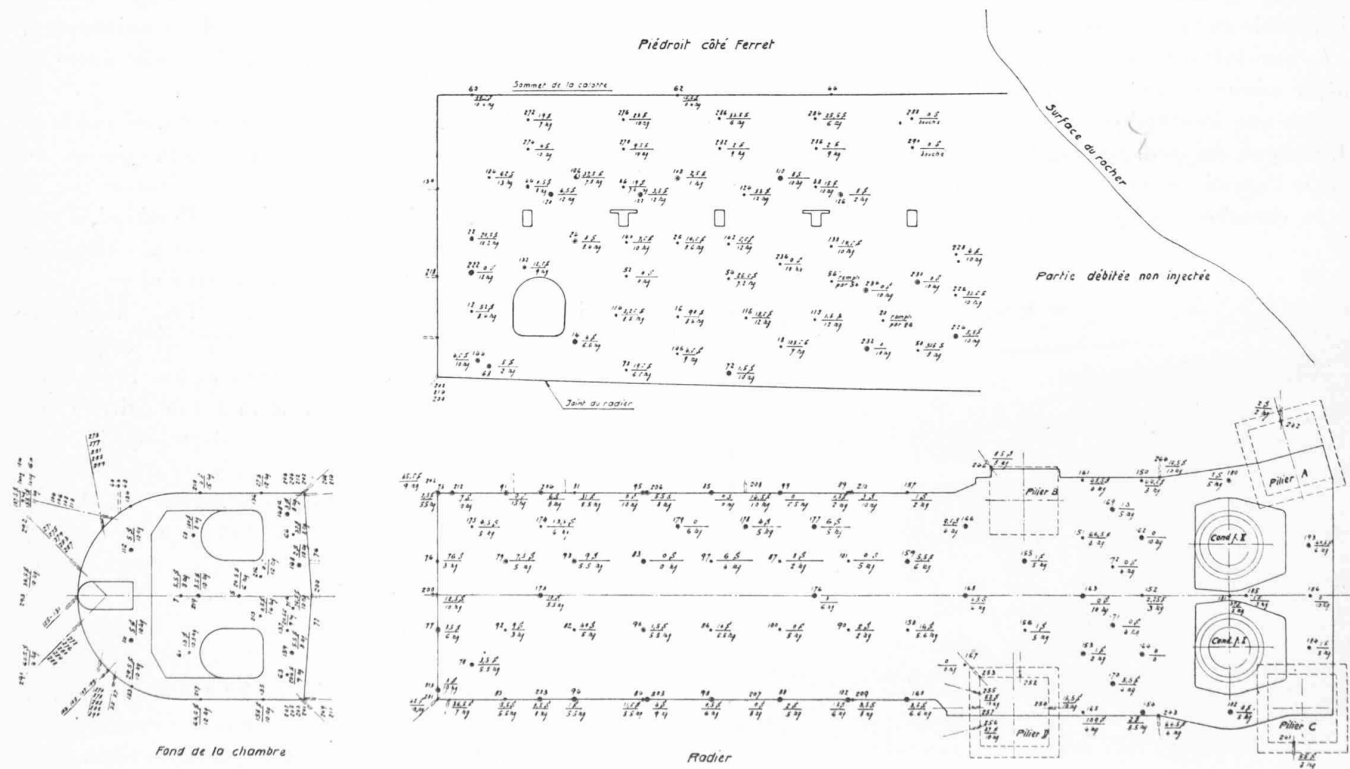
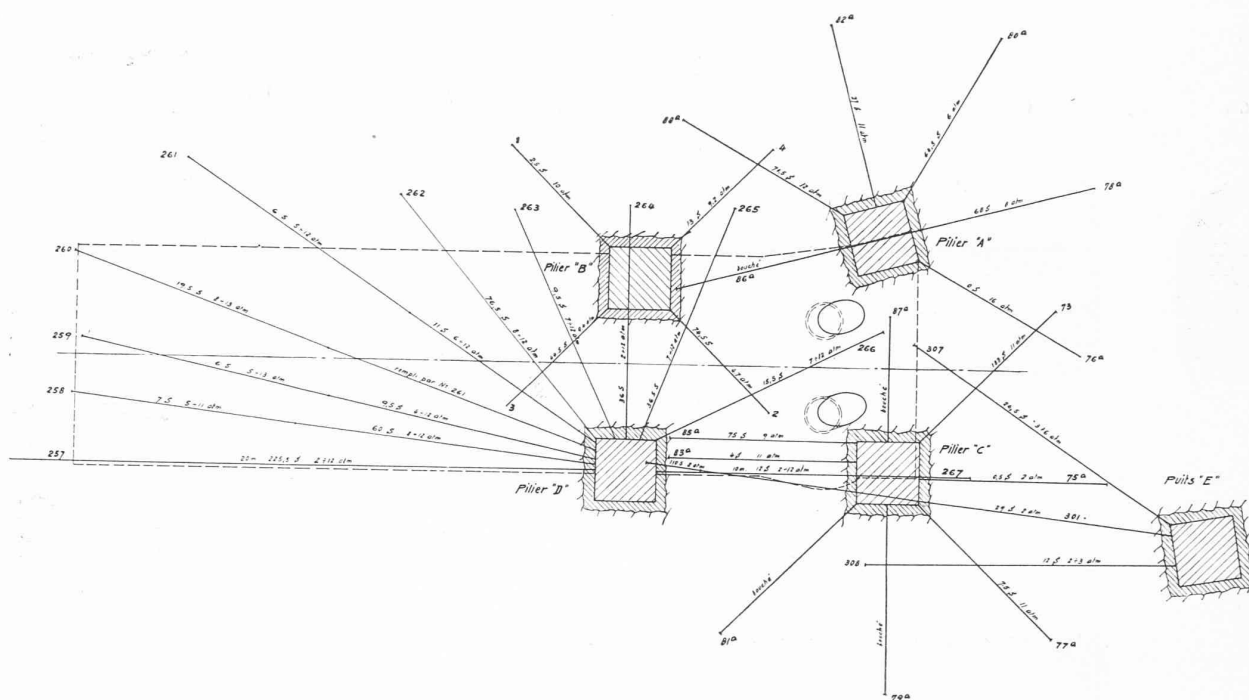
b) On procéda à des injections systématiques profondes de la roche au voisinage de la chambre et des béquilles en se servant d'une pompe à injection, système Hany, qui permet d'atteindre des pressions de 40 atm. 92 forages furent poussés à des profondeurs de 6 à 18 m à la machine à percussion. Pour éviter des soulèvements de la roche feuilletée et tourmentée, on limita la pression des injections à 14 atm. La quantité de ciment absorbée varia fortement d'un trou à l'autre. On injecta au total 487 t de ciment Portland en s'assurant, par des injections de contrôle que, dans la limite des forages, toute la roche était saturée de ciment. Les résultats obtenus permettent d'admettre que le rocher entourant la chambre sur une profondeur de 6 m et le prisme vertical à section carrée d'environ 20 m de côté enrobant les béquilles forment un seul et unique bloc de rocher consolidé, dans lequel le ciment remplace la quartzite ou la calcite absente, et que, par l'intermédiaire de ce bloc, la chambre entière repose sur des couches de rocher non soumises au balancement. Les figures 21 et 22 don-

Fig. 21. — Injections du radier du piedroit côté Ferret de la chambre de mise en charge.

Fig. 22. — Injections dans la chambre de mise en charge. Echelle 1 : 225.

nent une idée de la façon dont on a procédé aux injections.

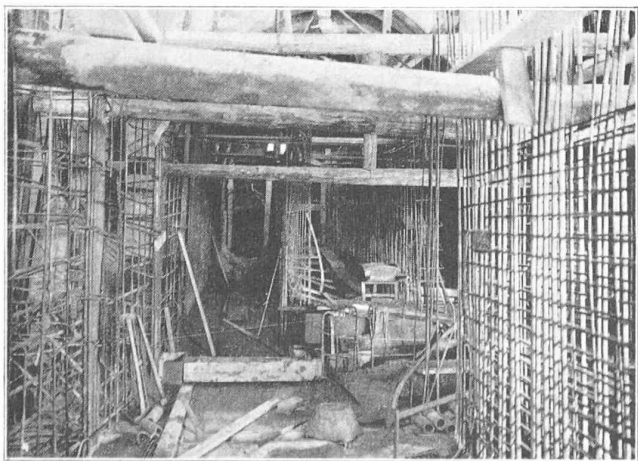
Fig. 23. — Armatures de la chambre de mise en charge.

a) En armant les parois de façon que la chambre soit retenue par l'encastrement de sa partie postérieure dans le rocher de bonne qualité si le point d'appui de sa partie antérieure venait à céder, par extraordinaire, (fig. 23).
