**Artikel:** La construction du barrage de Bou-Hanifa (Algérie)  
**Autor:** Ott, J.-C.  
**DOI:** <https://doi.org/10.5169/seals-53238>

## La construction du barrage de Bou-Hanifia (Algérie)<sup>1</sup>

par J.-C. OTT, ingénieur E. I. L.

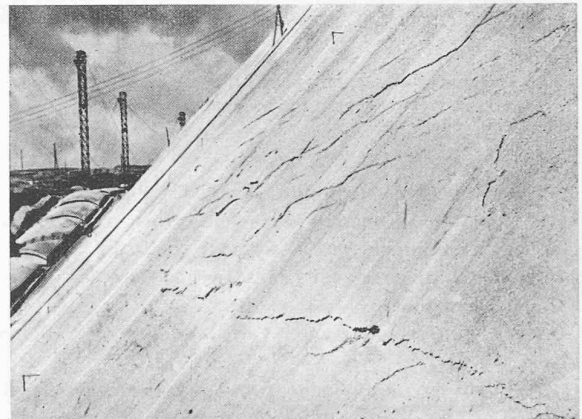
Fig. 25. — Déformation du parement amont.

Décollement de la couche de béton poreux d'égalisation.

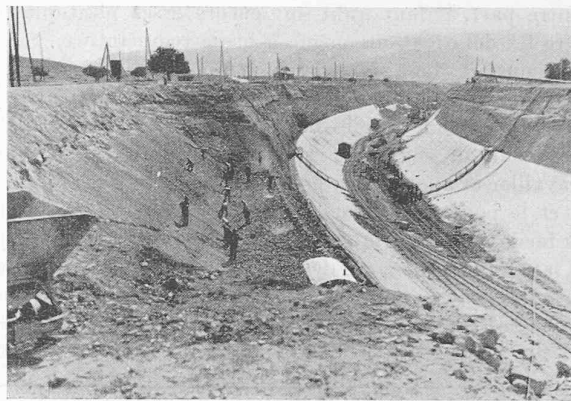
Fig. 41. — Nouveau profil semi-circulaire.

Revêtement en blocs de béton moulés d'avance.
