## La mine de lignite de Grandson.

### Quelques observations faites sur les mouvements de terrain dus à l'exploitation

par OLIVIER BARBEY, Docteur ès sciences  
et ALBERT DUNANT, ingénieurs E. P. Z.

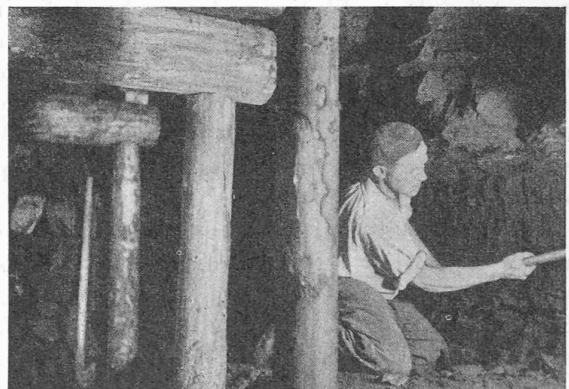
Fig. 11. — Dépilage des longs piliers.

L'homme est en dehors de la galerie boisée ; il est à genoux sur la banquette de stérile, et attaque le lignite du pilier, qui a environ 1.20 m d'épaisseur, au moyen d'une pioche tranchante. Au fond, le remblayage suit de près l'abatage.

En battant en retraite, on a cherché à reprendre le plus de lignite possible. De chaque côté des galeries limitant les piliers dans le sens de la longueur on a abattu le lignite sur une largeur de 1,50 m environ. Le remblayage suivait au fur et à mesure, et on enlevait en général les cadres de boisage, laissant le platelage au toit. Le charbon abandonné se trouva finalement réduit à une tranche de 1 m de largeur ; on a parfois réussi à reprendre intégralement les piliers.
