L'AMÉNAGEMENT HYDROÉLECTRIQUE DE ROSSENS-HAUTERIVE APRÈS DEUX ANS D'EXPÉRIENCE

par J. F. BRUTTIN, ingénieur

Rappel des données générales de l'aménagement (fig. 1 2, et 3)

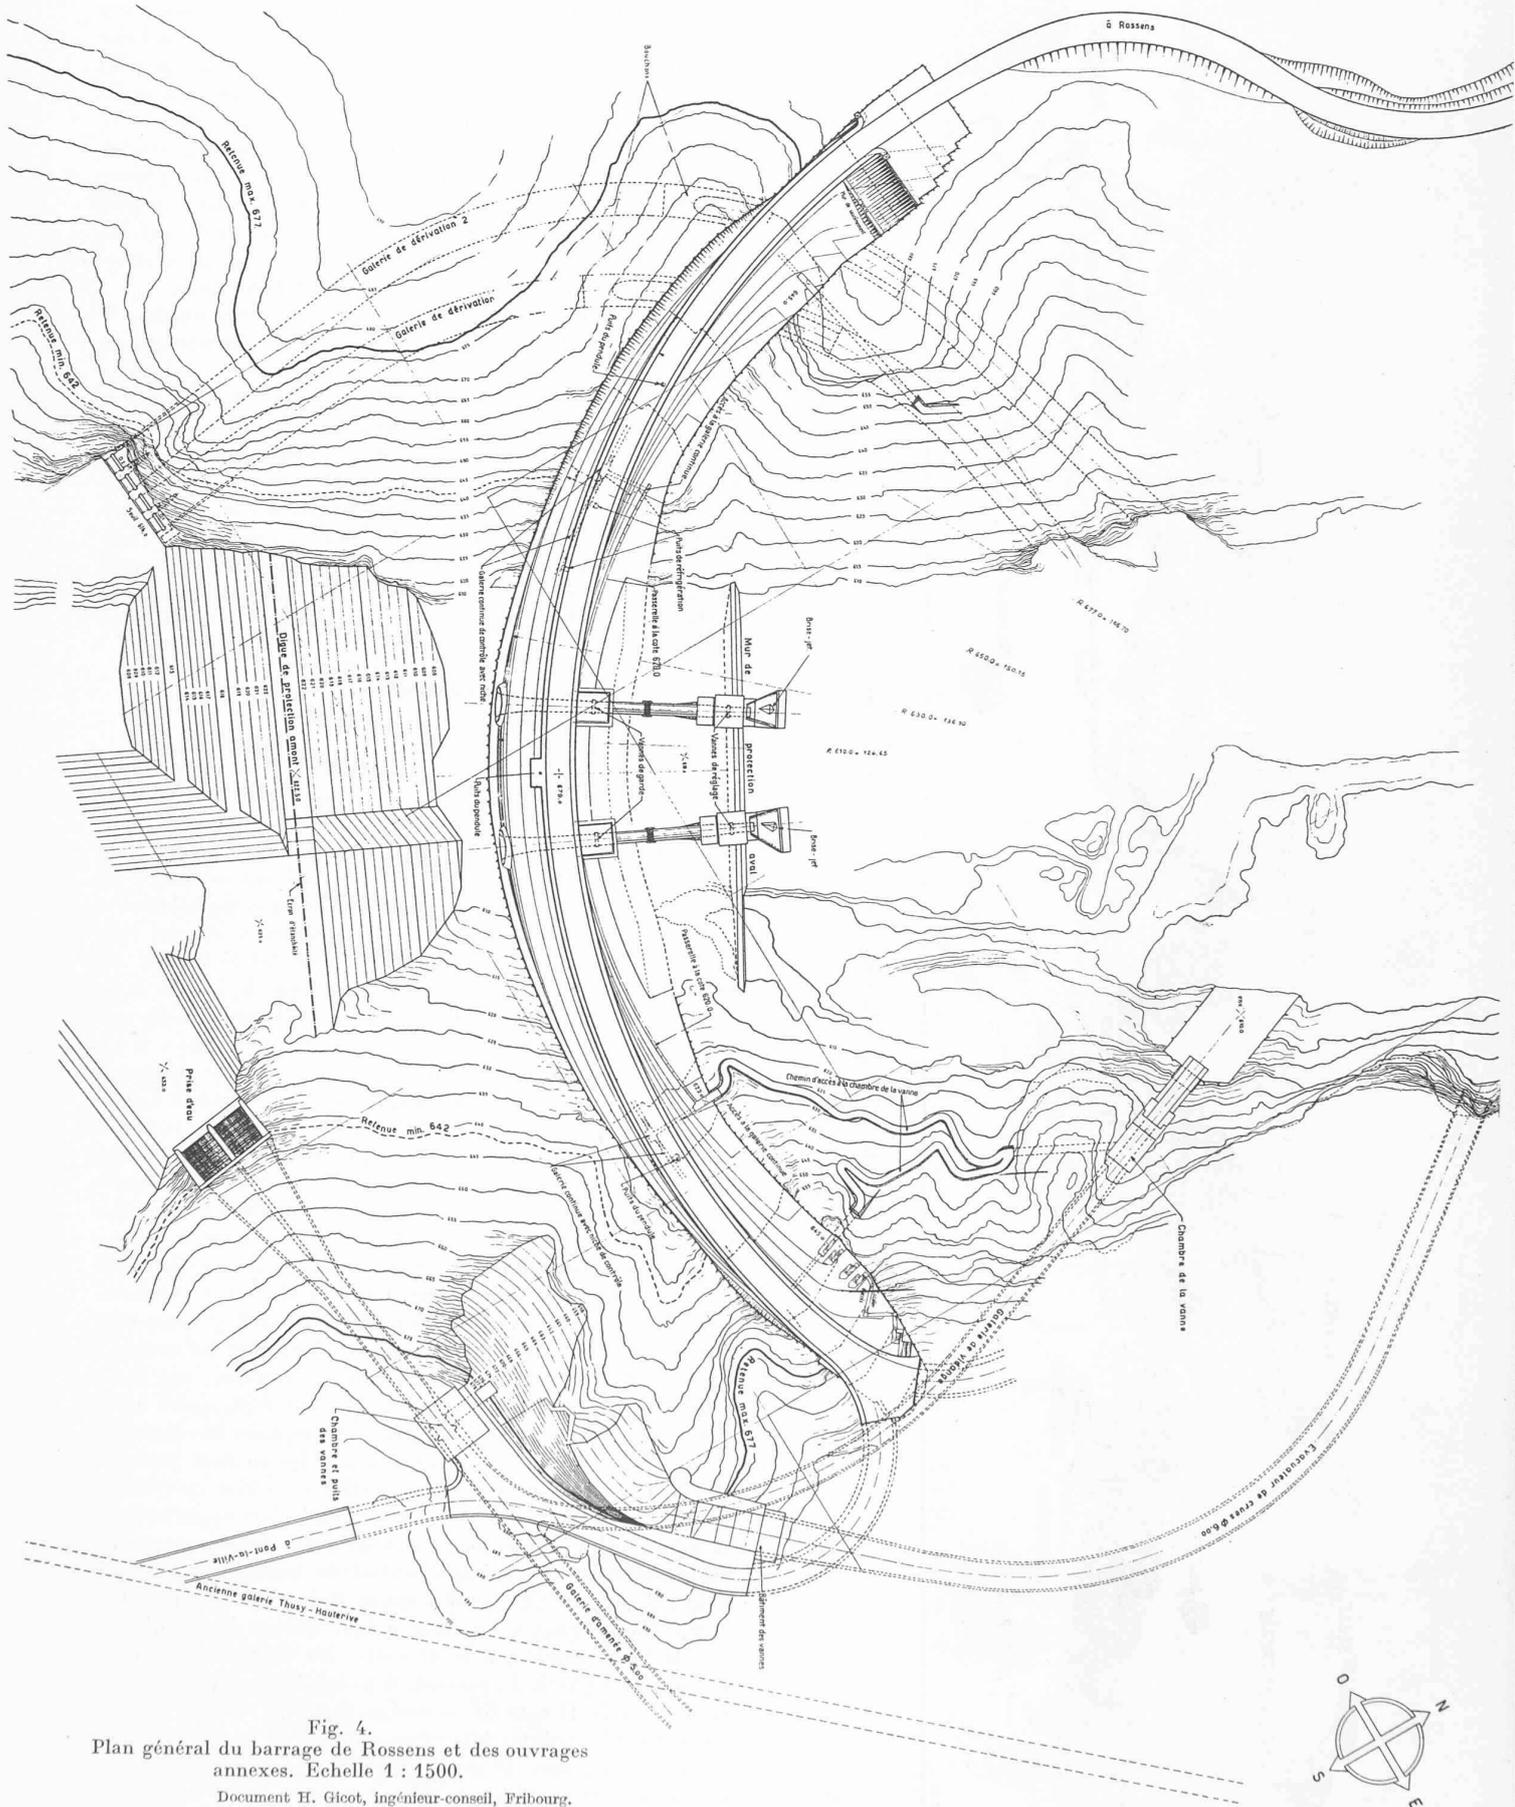
Fig. 4.
Plan général du barrage de Rossens et des ouvrages annexes. Echelle 1 : 1500.
Document H. Girot, ingénieur-conseil, Fribourg.
