TEMPLE DE LA CHIÉSAZ SUR VEVEY

Restauration intérieure 1950-1951

par F. BRUGGER, architecte E.P.F., Lausanne
(Bureau C. & F. Brugger, arch.)

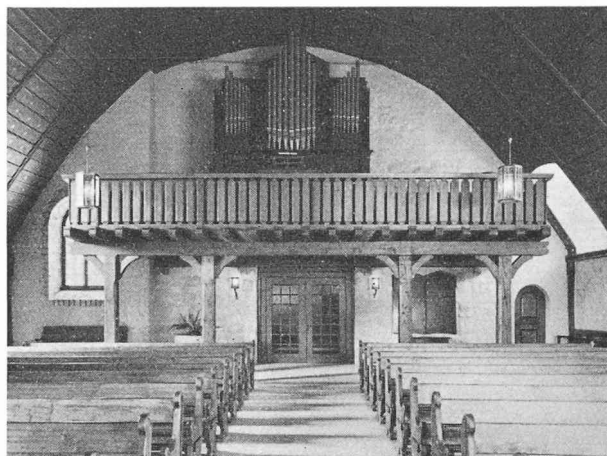
Fig. 1. — Galerie et orgues (après la restauration).

L'ancienne et encombrante galerie en ciment, plâtre et bois peint, a été remplacée par une galerie de moindre surface, d'une construction simple et de proportions sans prétention. L'accès se fait aujourd'hui par l'annexe de la tour, laissant ainsi une belle place libre devant l'entrée principale. En même temps, il a été heureusement possible de modifier la silhouette de l'orgue qui risquait, par ses ornements et dorures, de prendre une fausse importance.
