**Artikel:** Expériences faites au cours de la construction des bassins de compensation d'Eggen et du Bergli (suite et fin)  
**Autor:** Ott, J.-C.  
**DOI:** <https://doi.org/10.5169/seals-64146>

## EXPÉRIENCES FAITES AU COURS DE LA CONSTRUCTION DES BASSINS DE COMPENSATION D'EGGEN (Energie électrique du Simplon) ET DU BERGLI (Simmentaler Kraftwerke A.-G.)

par J.-C. OTT, ingénieur principal à la Société générale pour l'Industrie, Genève

#### Bassin de compensation du Bergli

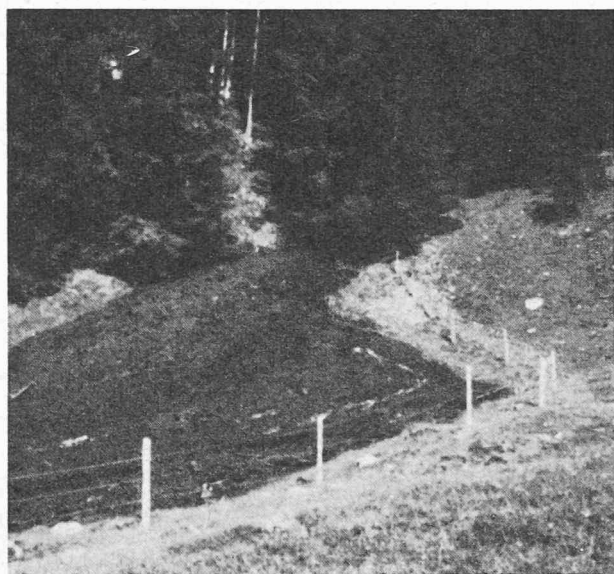
Fig. 30. — Glissement de la décharge : la tourbe dévale comme un liquide dans le Steinibach en direction de la Simme.

Le mois de mai 1957 fut marqué par une période excessivement pluvieuse. Alors que l'entrepreneur avait déchargé environ 60 000 m<sup>3</sup>, on assista à une véritable « solifluxion » de la tourbe, qui se mit à glisser sur la décharge, tel un glacier, avec une vitesse de l'ordre de 2 m par jour et sous une pente extrêmement faible, de l'ordre de 20 %. Le matériau, telle une bouillie, déversait par-dessus la petite murette de pied de talus et dévalant le long du thalweg du Steinibach (fig. 30), se
