**Zeitschrift:** Bulletin technique de la Suisse romande  
**Band:** 98 (1972)  
**Heft:** 5: SIA spécial, no 1, 1972: Travaux à l'étranger

# Remblais sur sols tourbeux ou craie lacustre<sup>1</sup>

par E. RECORDON, ingénieur, chargé de cours à l'Ecole polytechnique fédérale de Lausanne

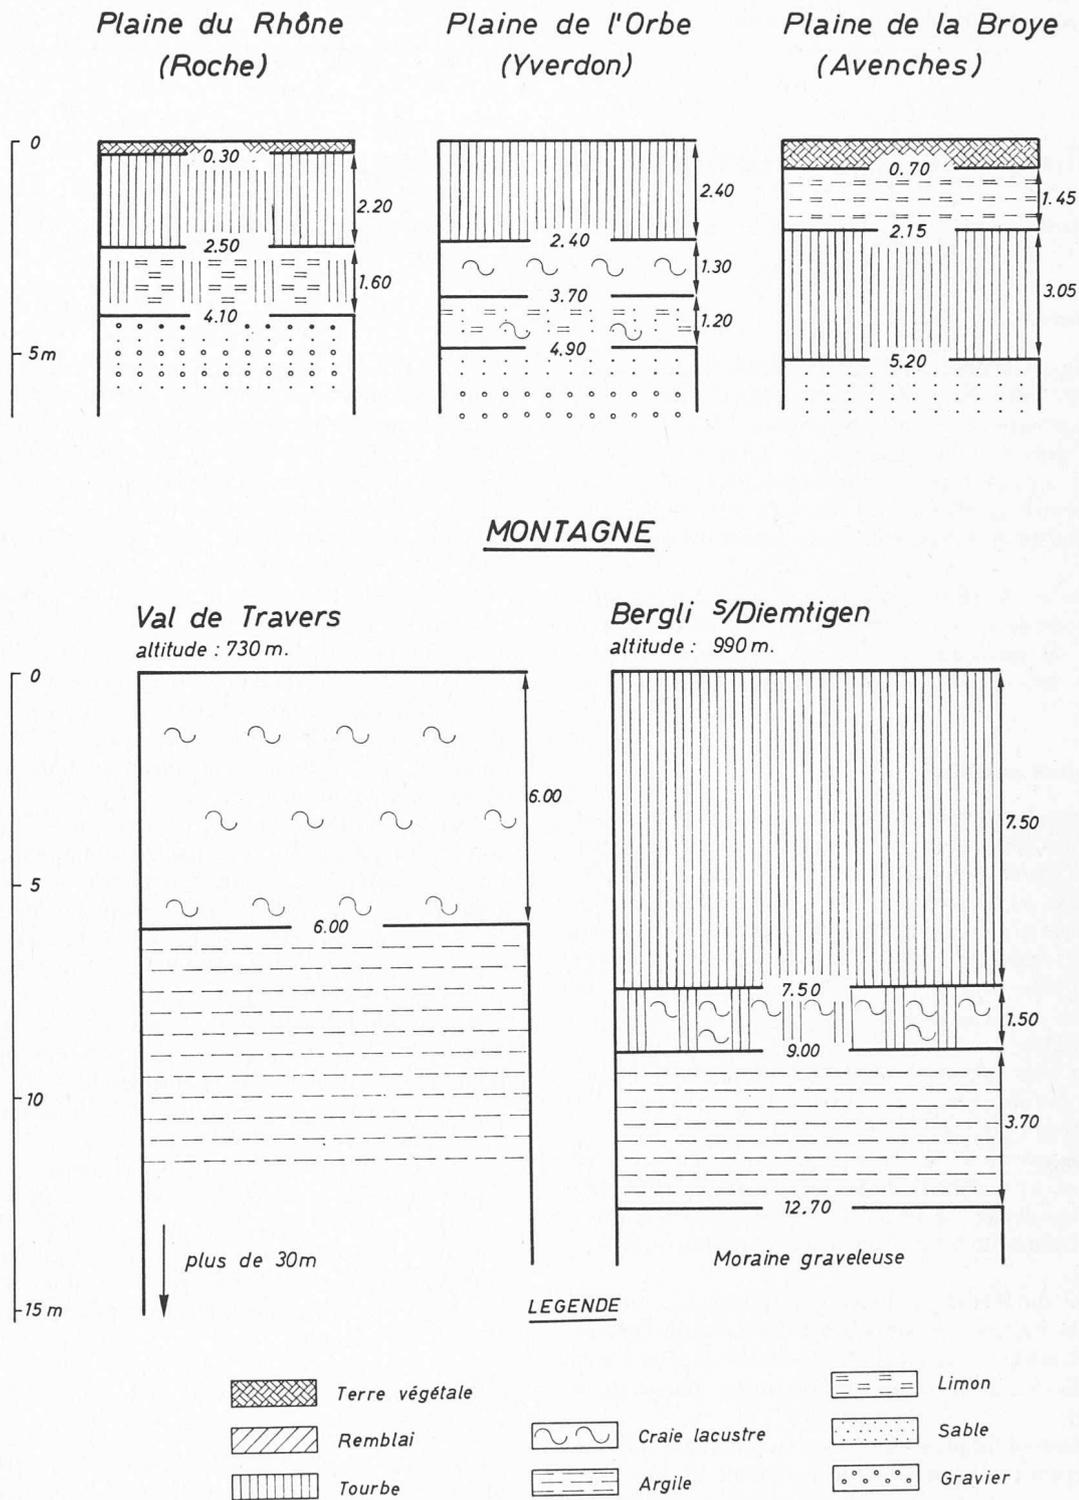
Fig. 1. — Profils typiques de sols tourbeux, ou avec craie lacustre, des plaines et des zones montagneuses de Suisse romande.

La figure 1 montre schématiquement quelques profils types des sols dans ces sites.

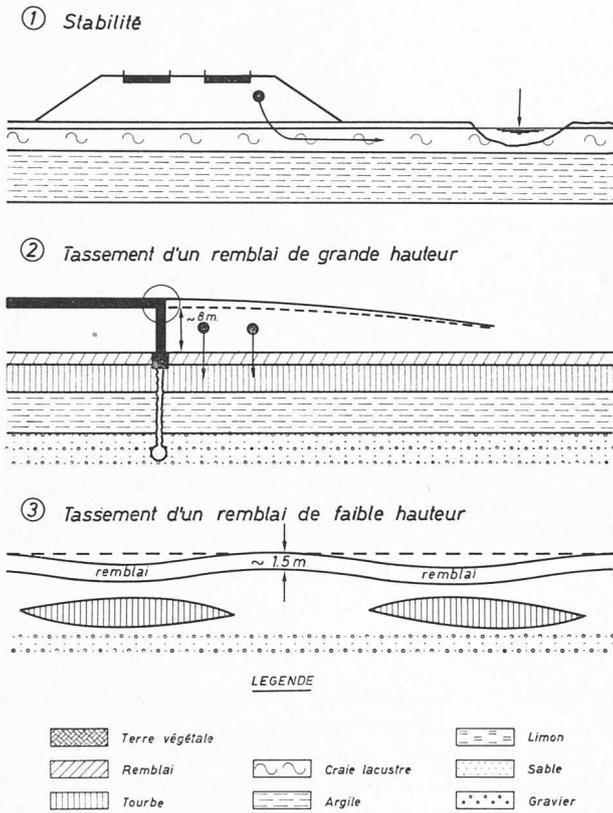
PROBLEMES TYPES

Fig. 2. — Les trois types de problèmes concernant les remblais sur sols très déformables.

Les problèmes types (fig. 2) que nous avons rencontrés lors de l'établissement de remblais sur sols de mauvaise qualité sont d'une part des problèmes de stabilité et d'autre part des problèmes de déformation ou de tassement. (Voir ci-dessous les trois chiffres encadrés.)

Pour ce qui concerne les *problèmes de stabilité* ①, nous dirons d'emblée qu'en présence de sols tourbeux seuls, en l'absence d'autres sols de mauvaise qualité, tels que craie lacustre ou argile molle, ils ne se posent pratiquement pas si la hauteur des remblais n'excède pas 8 m. Il faut toutefois être prudent lorsque la plaine présente une dissymétrie (rivière par exemple).

a) Ceux des remblais de grande hauteur plus de 3 m environ) ② pour lesquels les tassements différentiels sont atténués par la rigidité du remblai. Les tassements ne sont alors vraiment gênants que dans la zone d'accès à un ouvrage fondé sur pieux.

b) Ceux des remblais de faible hauteur (1 à 3 m) ③, le remblai étant alors peu rigide, il se déforme localement et cette déformation apparaît à la surface de la route. Toute recharge en surface, tendant à corriger ces déformations, conduit à augmenter les poids sur les zones tourbeuses, ce qui cause de nouveaux tassements différentiels.

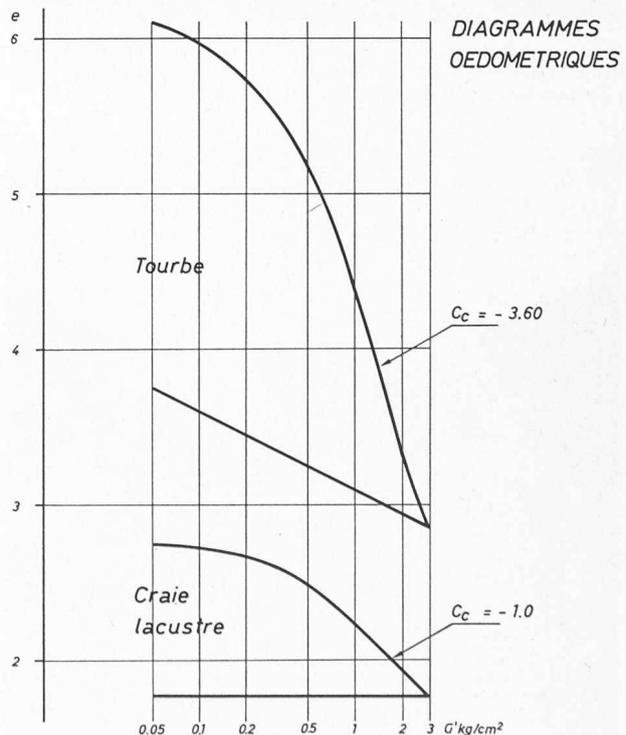
Fig. 3. — Déformabilité des mêmes sols.

Les propriétés géotechniques de ces trois types de mauvais sols suisses sont résumées aux tableaux I et II et à la figure 3.

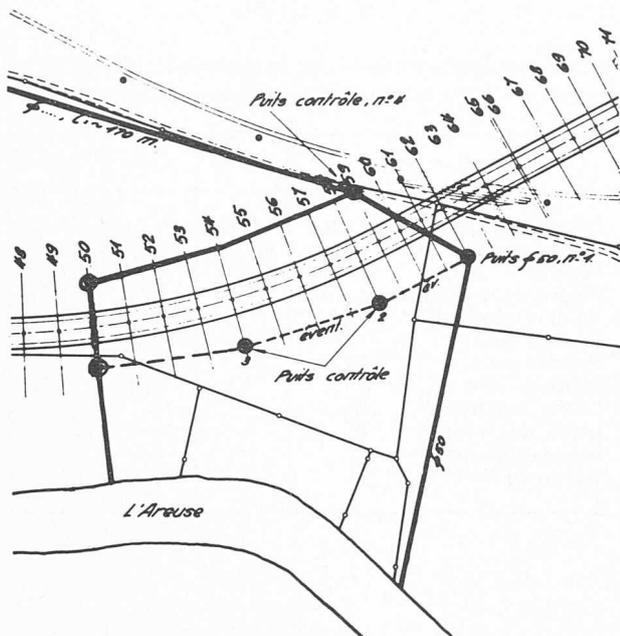
Fig. 4. — Situation en plan du passage supérieur du Crêt de l'Anneau au Val-de-Travers, du remblai d'accès et de l'Areuse.

au Crêt de l'Anneau dans le Val-de-Travers. La situation générale est donnée par les figures 4 et 5.

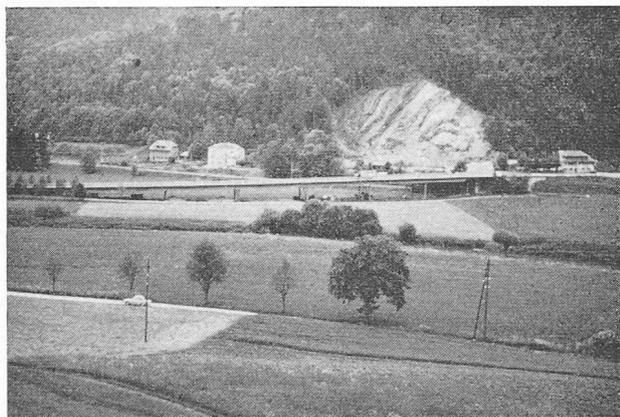
Fig. 5. — Vue générale du viaduc remplaçant le remblai accidenté. La zone claire correspond aux terres qui ont glissé vers l'Areuse lors du poinçonnement des remblais.

Après l'accident, la seule possibilité qui restait pour maintenir le tracé de la nouvelle route, le passage supérieur étant déjà construit, était de remplacer le remblai par un viaduc.

La construction de ce viaduc sur des sols aussi déformables était un problème particulièrement délicat. Le bureau d'études Bonnard et Gardel SA, auteur du projet, préconisa un viaduc métallique isostatique, aussi léger que possible, et des fondations par pieux flottants supportant des semelles armées, fortement liées aux pieux au niveau du sol ; sur les semelles, des appuis à rouleaux permettent des déplacements horizontaux. La force portante des pieux fut étudiée par M. le professeur R. Haefeli [6].

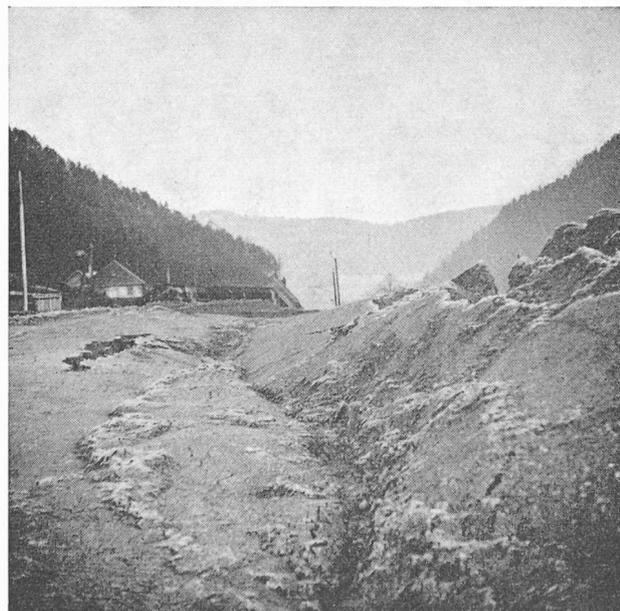
Fig. 6. — Vue de la surface du remblai après l'accident.

Pendant sa construction, en 1954, alors que le remblai atteignait presque sa hauteur maximum, il s'est brusquement enfoncé dans le sol en se renversant. Simultanément, on a constaté une diminution importante de la largeur du lit de la rivière qui se trouve à quelques dizaines de mètres (fig. 6, 7 et 8). Le profil géotechnique est donné par la figure 9.

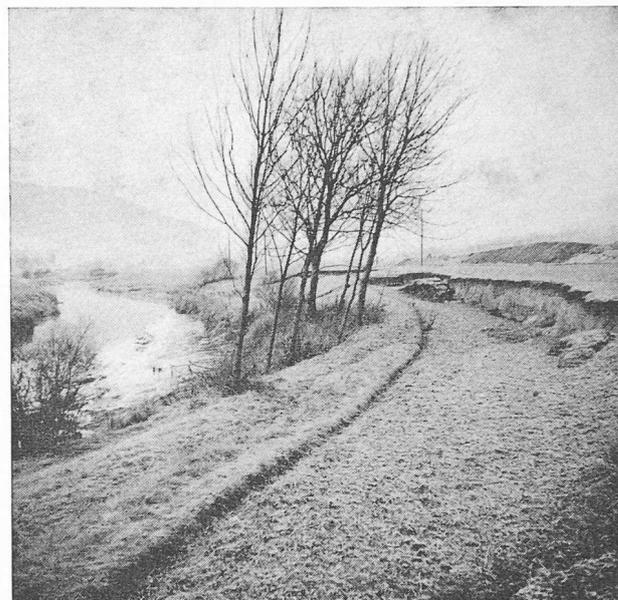
Fig. 7. — La berge de l'Areuse, rive gauche.

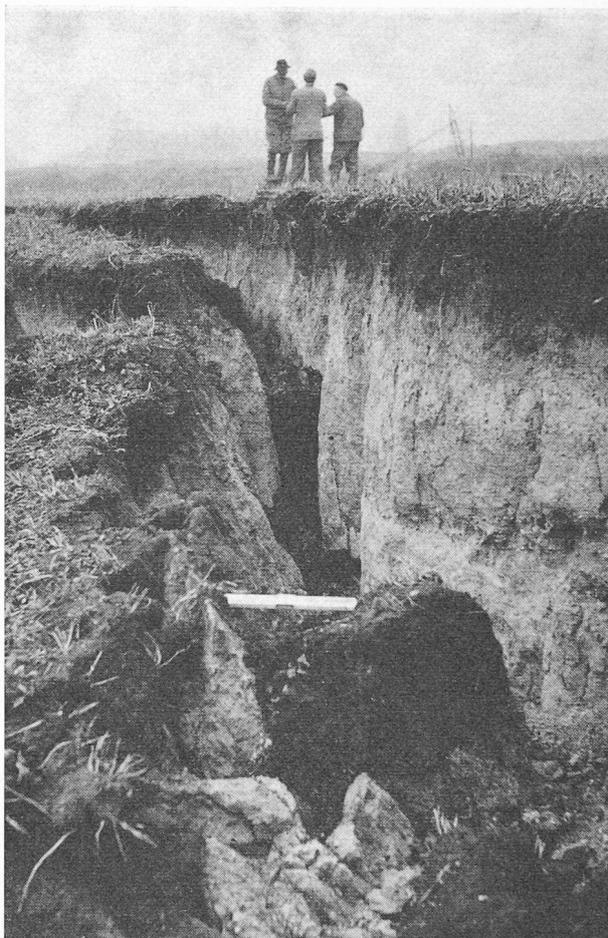
Fig. 8. — Fissure dans la craie lacustre, apparue à peu de distance de l'Areuse.

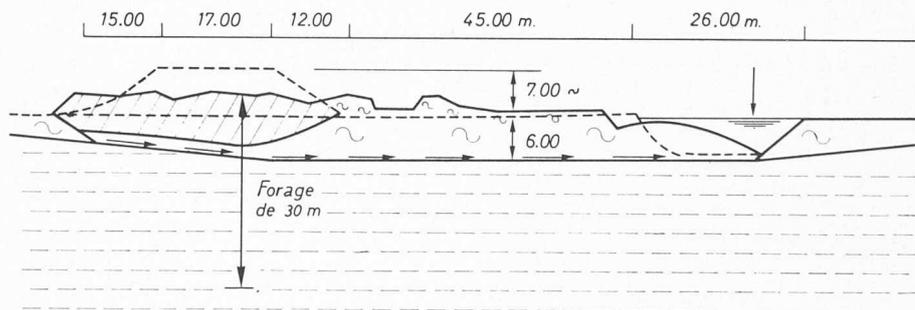
Fig. 9. — Profil en long du glissement.

lignes traitillées : état avant glissement  
lignes pleines : état après glissement

*L'accident est dû à la présence en surface de la couche de craie lacustre de 6 m d'épaisseur et à la proximité de la rivière.*

Un calcul de stabilité a montré qu'au moment de l'accident la résistance au cisaillement du sol ne dépassait pas  $1 \text{ t/m}^2$  sur l'ensemble du plan de glissement alors que celle de la craie lacustre et de l'argile non dérangées est sensiblement plus élevée : de  $1,5$  à  $3 \text{ t/m}^2$ . Il est probable que c'est l'effet des vibrations dues aux travaux ou à l'accident lui-même qui a déclenché le glissement par un effet de rupture progressive. Le plan de rupture s'est situé au voisinage de la surface de contact craie lacustre-argile où les sondages exécutés après l'accident ont permis de constater que les caractéristiques des sols étaient les plus mauvaises.

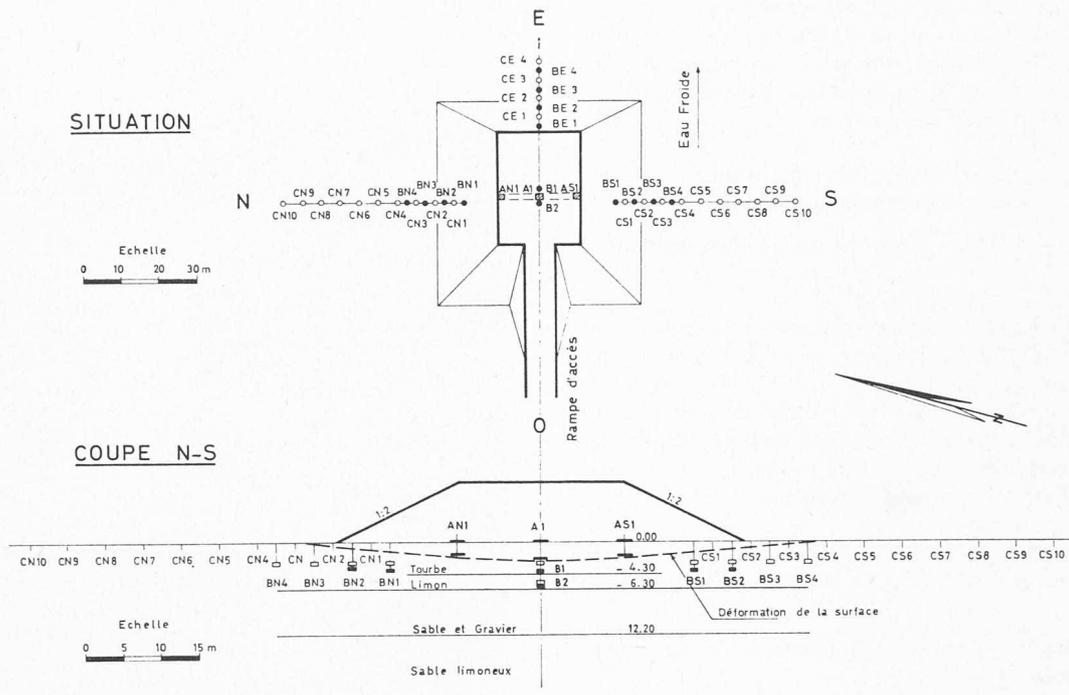
Fig. 10. — Plan et profil du remblai d'essai de Villeneuve.

Ce remblai fut exécuté en 1964. Sa base est un carré de 50 m de côté environ (voir fig. 10) et sa hauteur fut successivement de 1, 2, 3, 6 et 8 m ; une période d'observation de quelques semaines à quelques mois permit de faire, pour chacune de ces hauteurs, des mesures de tassement et de pression interstitielle.

Le sol d'assise est constitué d'une couche de tourbe de 4,30 m d'épaisseur, puis d'une couche de limon très peu dense drainée vers le bas par les sables et graviers.

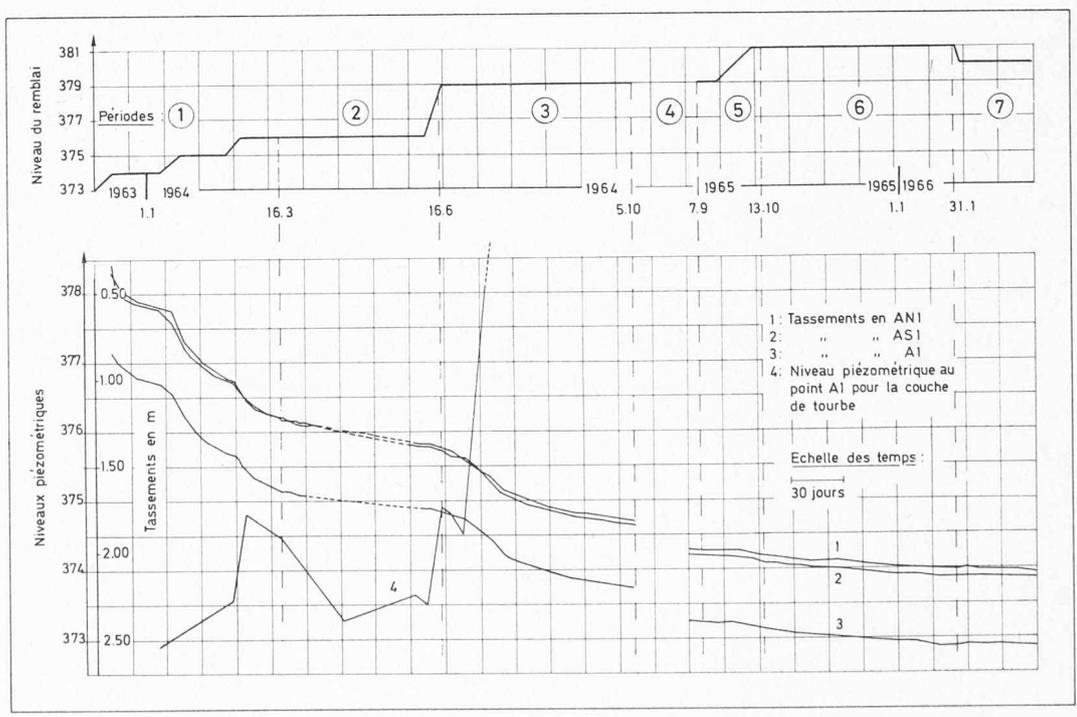
Fig. 11. — Evolution des tassements en trois points et des pressions dans un piézomètre, en fonction du temps et de la hauteur du remblai.

au mois de janvier 1966 se poursuit encore pendant quelques mois. Ce remblai a donc été en observation pendant deux ans et demi (fig. 11).

- Au centre du remblai, dans la couche de tourbe, d'importantes surpressions ont été mesurées : 25 % de l'augmentation de contrainte verticale due à la surcharge de remblai lors de la mise en place du troisième mètre et plus de 50 % de la surcharge après la mise en place du sixième mètre.
- Dans la couche de limon, aucune surpression observable.
- Pour les neuf piézomètres placés autour du remblai, aucune surpression dans la couche de tourbe.
- Lors de l'élargissement du remblai, en avril 1964, surpression dans la tourbe entourant le remblai égale à 25 % de la surcharge.

Les tassements de la base du remblai sont extrêmement importants : ils atteignent 1,70 m au centre du remblai (point  $A_1$ ) pour  $H = 3$  m et 1,40 m dans les points latéraux (points  $A S_1$  et  $A N_1$ ). Pour le remblai de 6 m de hauteur, ils atteignent 2,40 m au centre et 2,10 m au bord. La forme de l'interface remblai sol n'est plus modifiée sensiblement, la différence de tassement restant la même entre les divers points. La cuvette apparue à l'interface inférieure montre que la base du remblai est en traction, ce qui confirme les résultats obtenus par calcul par W. H. Perloff [8].

Période (voir fig. 11)	Hauteur du remblai	Tassements en mm			Vitesse moyenne (mm/jour)
		A N <sub>1</sub>	A <sub>1</sub>	A S <sub>1</sub>	
1	0 à 3 m	1231	1646	1226	12,8
2	3 m	167	122	190	1,7
3	6 m	429	438	431	3,9
4	6 m	171	202	181	0,5
5	6 à 8 m	34	48	40	1,2
6	8 m	85	90	88	0,8
7	7 m	5	4	1	0,06
Tassements totaux		2122	2550	2157

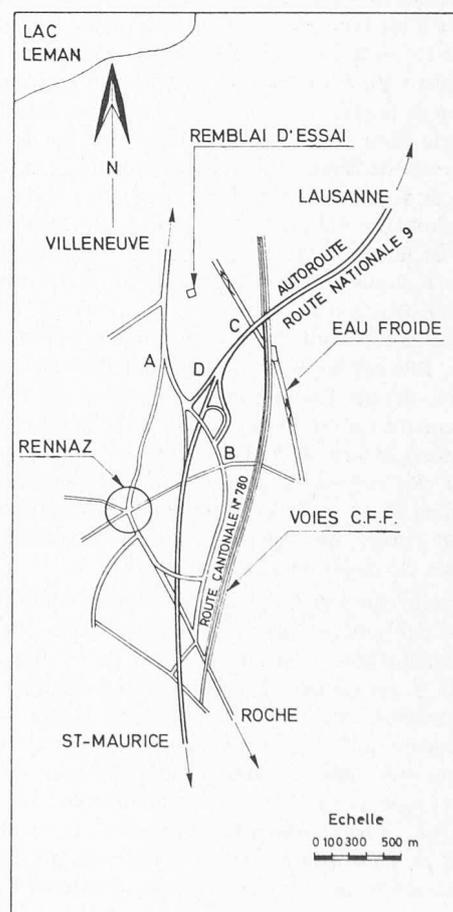
Fig. 12. — Plan de l'autoroute et de la jonction dans la région Villeneuve - Rennaz.

A l'extrémité, côté Villeneuve, du premier tronçon d'autoroute actuellement ouvert à la circulation se trouve la jonction de Rennaz qui comprend plusieurs remblais (fig. 12 et 13).

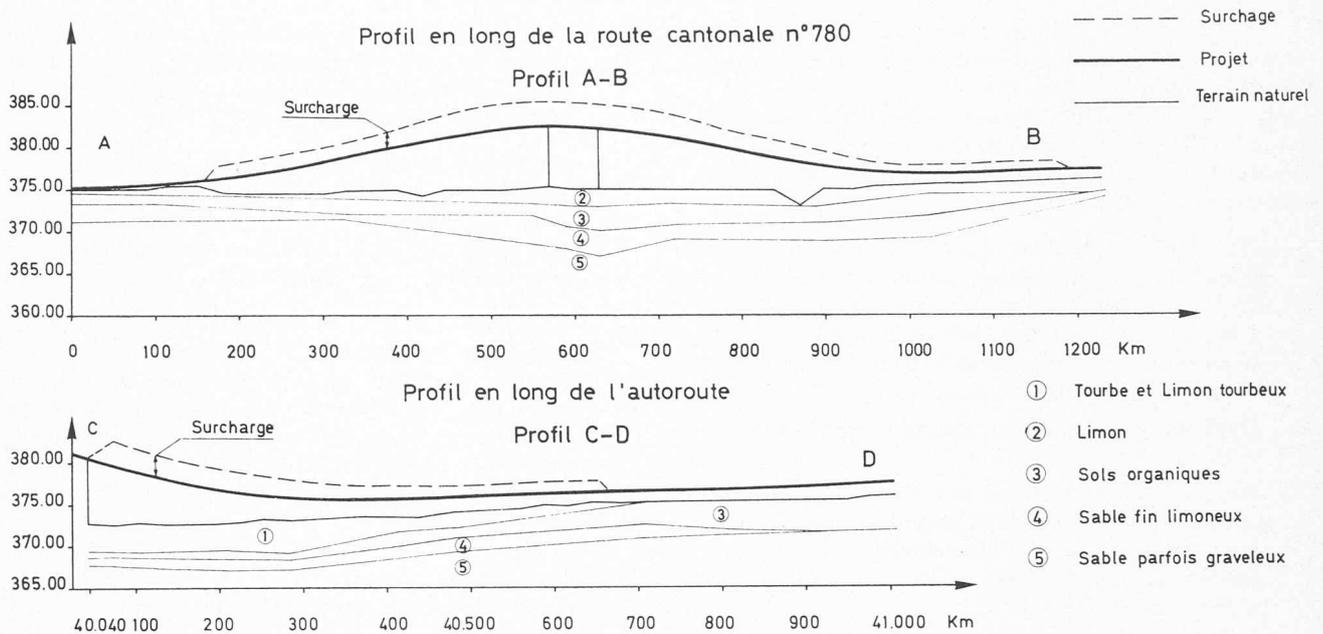
Fig. 13. — Profils en long du remblai d'accès de l'autoroute au viaduc de Villeneuve et des remblais de la route cantonale n° 780 donnant accès au passage supérieur.

a) L'entrée de l'autoroute dans la plaine se fait par un viaduc qui, dans sa plus grande hauteur, est à 17 m au-dessus du niveau de la plaine. Une étude comparative a été faite entre viaduc et remblai, mais finalement la préférence a été donnée à un viaduc fondé sur pieux pour des raisons urbanistiques et d'exploitation de la plaine destinée à devenir zone industrielle. Il reste toutefois, après franchissement par le viaduc des voies de chemins de fer et d'un canal, un remblai d'accès dont la hauteur maximum atteint 7 m environ. Ce remblai a été préchargé, mais la durée d'application de la surcharge n'a pas pu être aussi longue que nous l'avions préconisée, en raison du programme de construction du viaduc.

b) La route cantonale Villeneuve - Aigle franchit l'autoroute par passage supérieur fondé sur pieux. Les deux remblais d'accès ont environ 7 m de hauteur également à proximité de l'ouvrage. Le remblai a été construit de manière continue, sans laisser l'espace nécessaire au passage de l'autoroute. Il a été préchargé par une surhauteur de matériaux de 2 m. Après une période de consolidation de cinq mois environ, la surcharge a été supprimée. Le remblai au droit de l'autoroute a été éliminé pour permettre la construction du pont du passage supérieur. Ce remblai se comporte très bien depuis deux ans, de très légers tassements sont toutefois observés, dus probablement à la consolidation secondaire; ils sont de

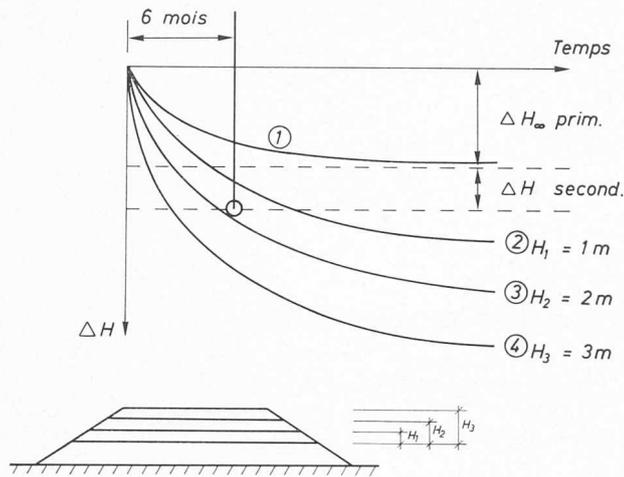
Fig. 14. — Calcul des tassements en fonction du temps pour diverses surcharges de remblai et choix d'une hauteur de surcharge. A titre d'exemple, la durée d'application de la surcharge, compatible avec le programme de construction, a été admise à six mois.

Le calcul de la hauteur de surcharge s'effectue de la manière suivante (fig. 14) :

- 1) Calcul du tassement primaire, en fonction du temps, pour le remblai tel qu'il est projeté; il faut tenir compte, dans ce calcul, des matériaux qui vont s'enfoncer dans le sol et qui constituent une charge supplémentaire.
- 2) Calcul des tassements primaires, en fonction du temps, du remblai surchargé, avec diverses hauteurs de surcharge : 1 m, 2 m, 3 m.
- 3) Calcul du tassement secondaire du remblai projeté en adoptant la règle approximative suivante :

- 4) Pour la durée de surcharge fixée par les constructeurs suivant les possibilités maximales du programme des travaux, choix de la hauteur de surcharge nécessaire.
