**Zeitschrift:** Bulletin technique de la Suisse romande  
**Band:** 99 (1973)  
**Heft:** 9: L'autoroute du Léman et ses ouvrages

**Artikel:** Le remblayage du Daley  
**Autor:** Karakas, I.K.  
**DOI:** <https://doi.org/10.5169/seals-71662>

## Le remblayage du Daley

par I. K. KARAKAS, ingénieur, Lausanne

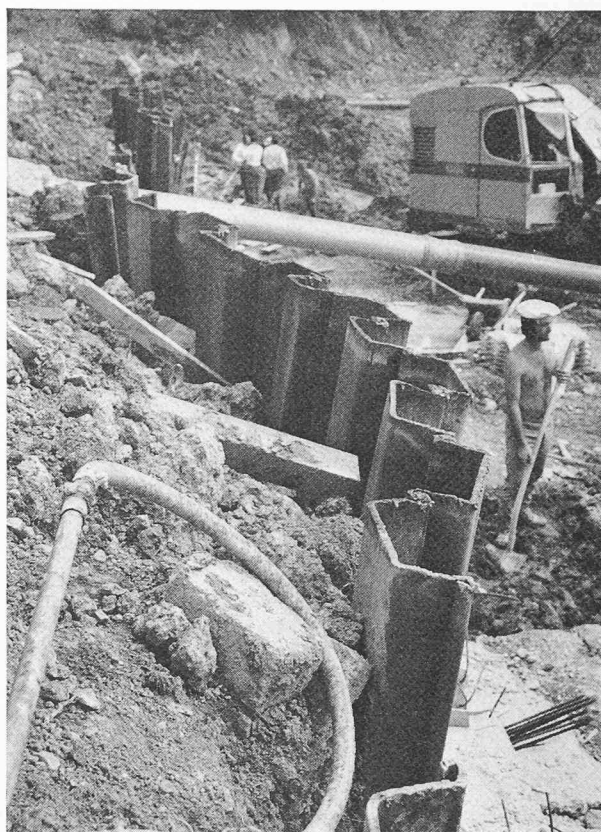
Fig. 3. — Basculement des palplanches.

Au début juin, après deux périodes de pluies intenses et continues des fissures d'instabilité ont été aperçues sur la rive droite de l'ouvrage de sortie du Daley, ainsi que sur une partie de la plate-forme déjà remblayée derrière l'ouvrage de palplanches. Ces fissures ont été accompagnées par un basculement des palplanches (fig. 3) décollage de la masse en aval des palplanches (fig. 4) et la perte de tension dans les câbles d'ancrage.

La conclusion était évidente : une instabilité générale s'amorçait vraisemblablement depuis l'aval des palplanches au droit de l'ouvrage de sortie du Daley, pour se propager par-dessous les palplanches jusqu'au premier remblai autoroute déjà réalisé.
