# La rue, expression de la vie sociale et économique

## Vie et mort d'un canal

### Contribution du Comité national néerlandais

par P. L. DE VRIEZE, architecte B.N.A., Groningen, Pays-Bas

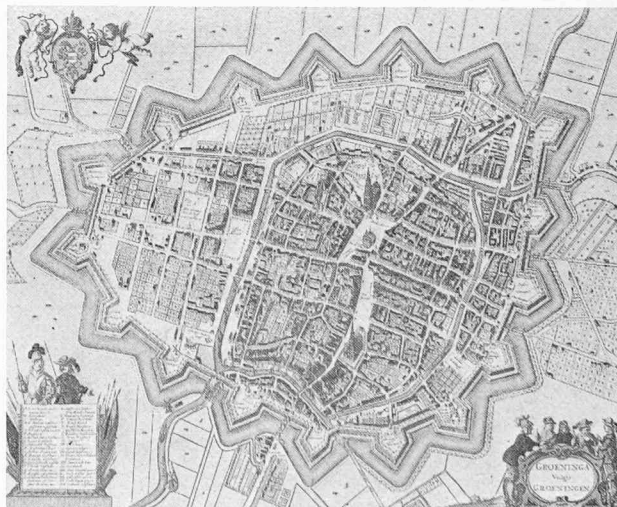
Fig. 4. — Détail du plan de J. Blaeu(?) de 1643.  
A droite, de bas en haut, le « Nieuwe » ou « Zuiderdiep » avec 2 passerelles en bois pour piétons et au milieu un pont voûté en briques pour la rue principale (Herestraat). A gauche de ce pont, le « Esserhuis » avec jardin à l'arrière le long du « Zuiderdiep ».

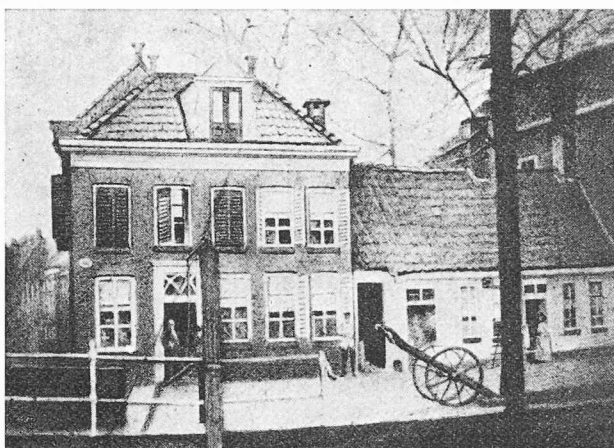
Fig. 5. — Vue prise aux environs de 1850 du « Zuiderdiep » (côté nord) — jonction Pelsterstraat avec la maison « Camphuis ». On remarque les remparts en briques de consolidation des rives, les pavés et les plantations d'arbres ; la rue est bordée d'habitations et d'entrepôts de marchandises pour le transport fluvial.

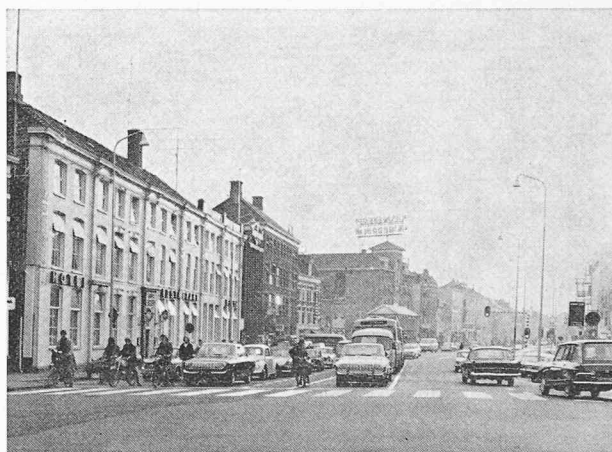
Fig. 15. — Photo d'octobre 1969.  
La partie est du « Zuiderdiep » comblé à la hauteur d'Oosterstraat dans son nouvel état; les chemins et les bandes de parking en pavés ont disparu et ont été remplacés par une large route en asphalte d'environ 30 m; les arbres ont été sacrifiés et remplacés par des réverbères, des signaux de circulation, des feux de signalisation, etc.; on démontre clairement ici l'effet de barrière (artère principale).

L'artère de circulation, largement dimensionnée, sépare la partie sud de la ville du centre. Traverser cette route est, pour beaucoup de piétons, une affaire difficile et dangereuse malgré les passages protégés et les feux pour piétons. Les boutiques, spécialement les antiquaires, se plaignent d'un manque de passants. L'artère de circulation est en fait devenue une autoroute au lieu d'une rue urbaine. Sa grande largeur ne s'équilibre pas avec les constructions basses, créant ainsi en raison de la densité de la circulation un sentiment de frustration. Parmi les facteurs nuisibles à l'environnement, il faut mentionner le bruit de la circulation, beaucoup de poussière en été, l'absence de zones vertes, tandis que l'habitabilité des appartements environnants diminue toujours davantage. Enfin, le déroulement de la circulation est sérieusement entravé par un grand nombre de routes, munies de feux, donnant sur l'artère principale. Le début et la fin de cette artère donnent sur des routes beaucoup moins larges et beaucoup plus sinueuses.

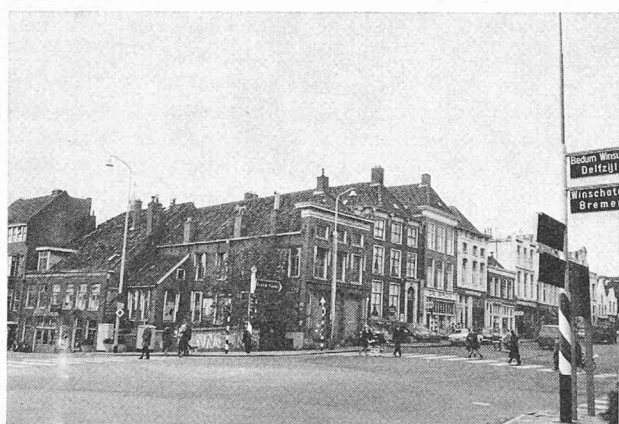
Fig. 20. — Photo de 1972 de la restructuration originale de « Zuiderdiep-jonction Oosterstraat » ; au lieu de la construction présentée ci-dessus, ce bâtiment historique sera restauré par N. V. Stadsherstel Groningen.
