Zeitschrift: Bulletin technique de la Suisse romande
Band: 103 (1977)
Heft: 18: 58e Comptoir Suisse, Lausanne, 16-25 septembre 1977

Artikel: Tentative écologique à Sion
Autor: Kalbermatten, Georges de
DOI: <https://doi.org/10.5169/seals-73261>

Tentative écologique à Sion

par GEORGES DE KALBERMATTEN, Sion

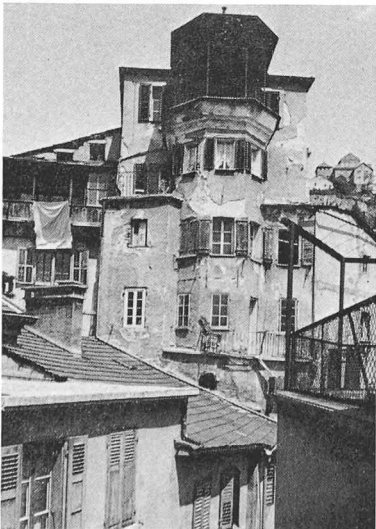
Fig. 1. — Maison de Platea: façade ouest avant la restauration (à gauche).

Au XX^e siècle, cette belle demeure patricienne tombe en ruines (fig. 1 et 3).

« Toutes les transformations exécutées tendent à dégager et à mettre en valeur les éléments essentiels de l'édifice. De manière à rendre aux façades extérieures une certaine sévérité qui, d'ailleurs, fait leur charme, on a éliminé quelques balcons adventices et corrigé les autres. Les proportions de certaines fenêtres, maladroitement retouchées, ont été rétablies. Quand cela a été possible, des ouvertures anciennes ont été remises en fonction.

» La pose de nouveau crépi, étudié spécialement pour convenir à la technique de construction des murs anciens et à l'esthétique d'ensemble du bâtiment, a permis de marquer quelques anciennes fenêtres bouchées et de faire ressortir délicatement l'articulation des corps du bâtiment ».

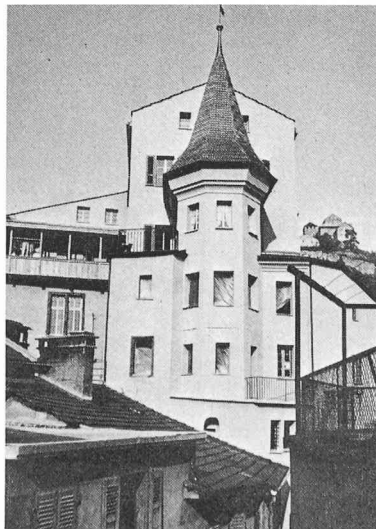
Fig. 2. — Maison de Platea: la même façade après la restauration (à droite).

Tous les objectifs ont été atteints (fig. 2 et 4).

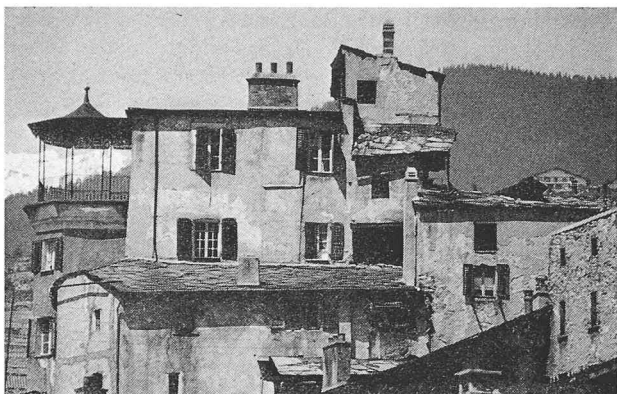
Fig. 3. — Maison de Platea : façade sud avant la restauration.

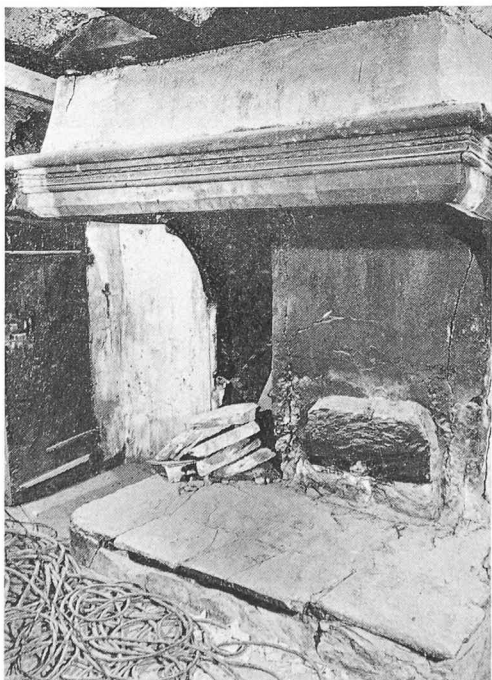
Fig. 5. — Maison de la Lombardie : chambre à la cheminée ; détail avant la restauration.

Il est évident que la restauration extérieure a été très importante. Mais nous voulons seulement relever ici le parti qui a pu être tiré de pièces morcelées à l'infini, où les gens s'entassaient.

Ici, toutes les parts ont pu être rachetées et les appartements reconstitués ou complétés ont été remis sur le marché une fois restaurés.

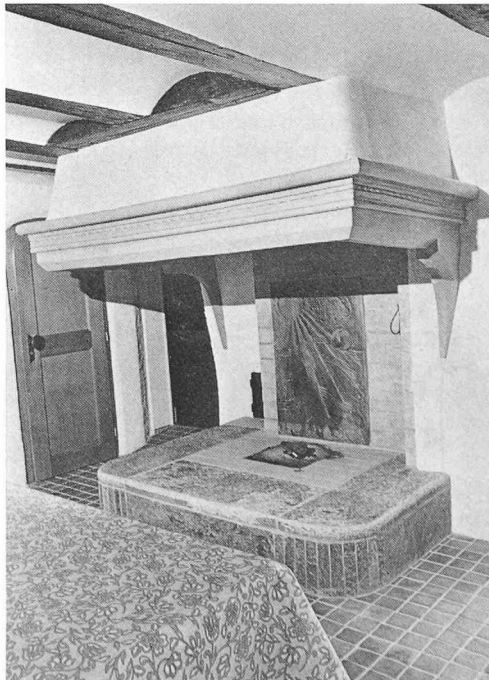
Fig. 6. — Chambre à la cheminée de la maison de la Lombardie après la restauration.

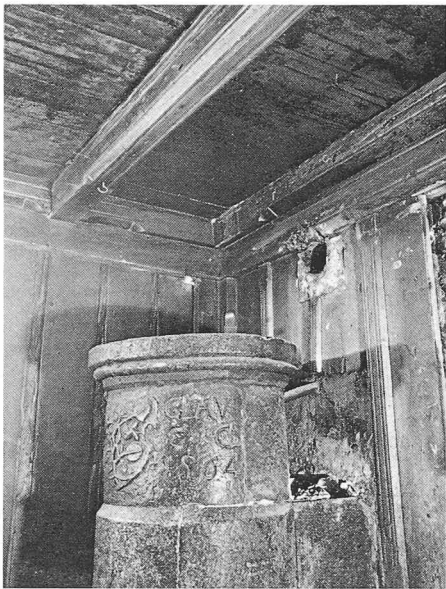
Fig. 7. — Maison de la Lombardie : chambre au fourneau ; détail avant la restauration.

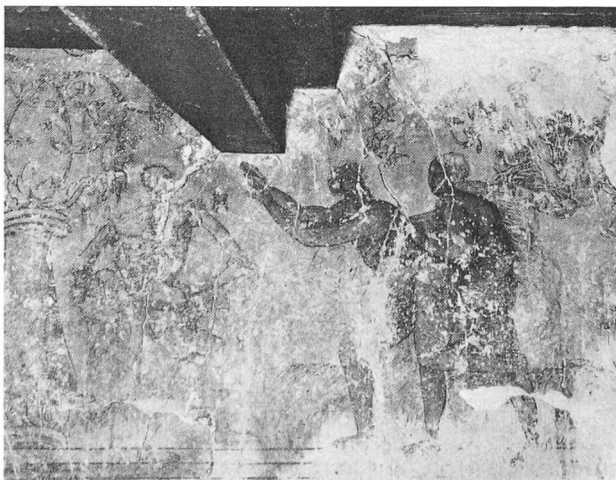
Fig. 9. — Fresque de l'officine Uffem Bort « La mort attend Adam et Eve chassés du Paradis » ; détail avant la restauration.

Un exemple propre à Sion illustre parfaitement ce qui peut être découvert dans un taudis et offert aujourd'hui à l'admiration de chacun : la fresque de l'officine Uffem Bort exécutée en 1547. Découverte quatre cents ans plus tard, en 1947, après avoir été cachée sous des badigeons de chaux, elle fut restaurée en 1976, grâce à la générosité de toutes les sociétés hydro-électriques installées en Valais (fig. 9 et 10).

Cette restauration a entraîné celle du local qui l'abritait et, par la force des choses, de toute la demeure, également du XVI^e siècle.
