**Artikel:** Pont-rail sur le Birsig

# Pont-rail sur le Birsig

par Marcel Tschumi, Berne, Werner Roshardt, Dietikon, Jacques Borgeaud et Bertrand Rouvé, Vevey

**Le pont-rail sur le Birsig a été le premier pont CFF à être calculé selon la nouvelle norme SIA « Constructions métalliques » 161 de 1979.**

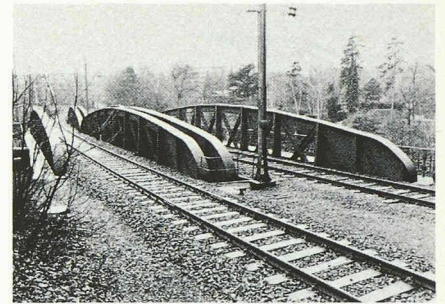
Fig. 1. — Anciens tabliers datant de 1900.

L'ouvrage se trouve en territoire suisse, à proximité immédiate de la gare principale de Bâle, sur la ligne affermée à double voie reliant Bâle Saint-Jean et Bâle-Ville. Il franchit la route de Binningen, le chemin de fer à voie étroite du Birsigtalbahnhof (BLT), deux trottoirs et le Birsig. Le trafic ferroviaire du niveau supérieur, outre les convois voyageurs et marchandises, comprend également de nombreuses courses de manœuvres propres aux activités de la gare principale. Au niveau inférieur, la circulation routière, intense tout au long de la journée, devient, aux heures de pointe, un flot quasi continu, alors que le BLT y maintient un horaire très éoffé. Au sens d'une convention SNCF/CFF, l'administration et l'exploitation de cette ligne affermée incombent à la SNCF qui en assure à ses frais l'entretien et les renouvellements courants. Par contre, un accord particulier doit être conclu pour tout agrandissement ou nouvel ouvrage dont le coût dépasse un certain montant. Ainsi, la SNCF envisageait en 1978 la réparation et le renforcement des ponts existants (fig. 1). Ce projet comprenait notamment :

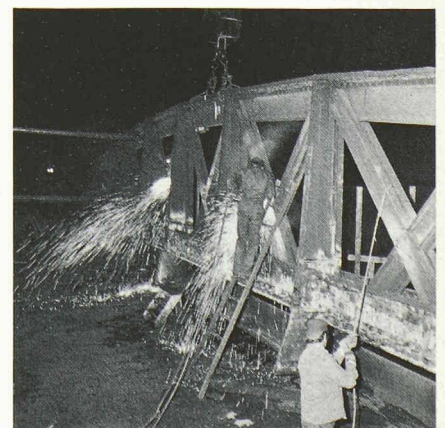
Fig. 2. — Démolition de l'ancienne structure à l'aide de grue-rails 25 t du type « Vevey », par l'équipe des ponts du 2<sup>e</sup> arrondissement CFF.

Notons ici que l'équipe des ponts du 2<sup>e</sup> arrondissement des CFF a assuré la démolition et l'évacuation de l'ouvrage existant (fig. 2).

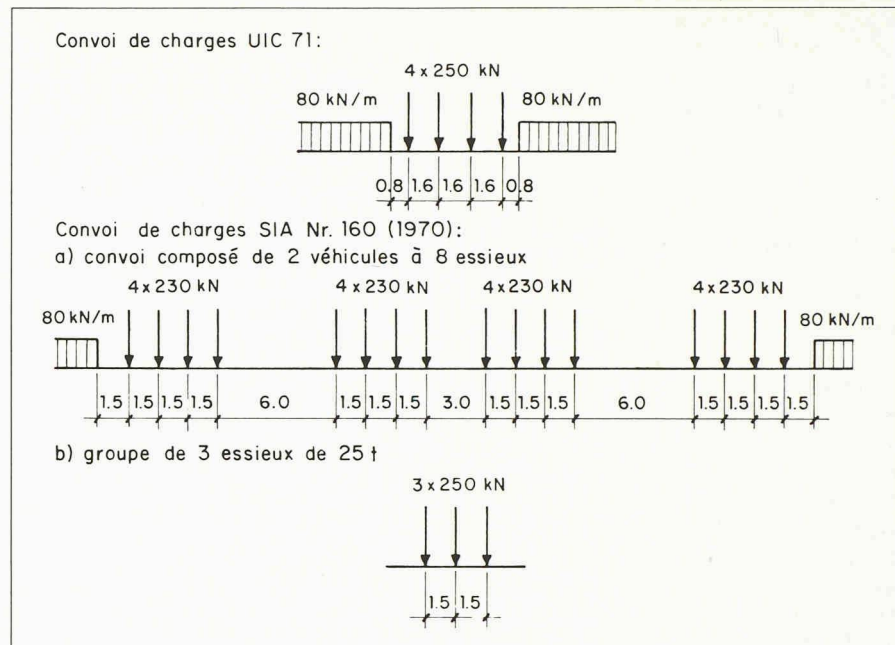
Fig. 8. — Schémas de charges UIC 71 et SIA 160 (1970).

L'ouvrage étant exploité par la SNCF, il a fallu considérer quelques règlements propres à ce réseau, règlements correspondant aux prescriptions de l'UIC (Union internationale des chemins de fer). C'est ainsi que le schéma de charges introduit dans les calculs se basait sur celui de l'UIC 71 et non pas sur la norme SIA 160 de 1970 (fig. 8). Suivant les portées, les convois UIC provoquent des efforts internes inférieurs à ceux obtenus avec les convois SIA: ici, 6% de différence pour les éléments courts et 8% pour les poutres principales.

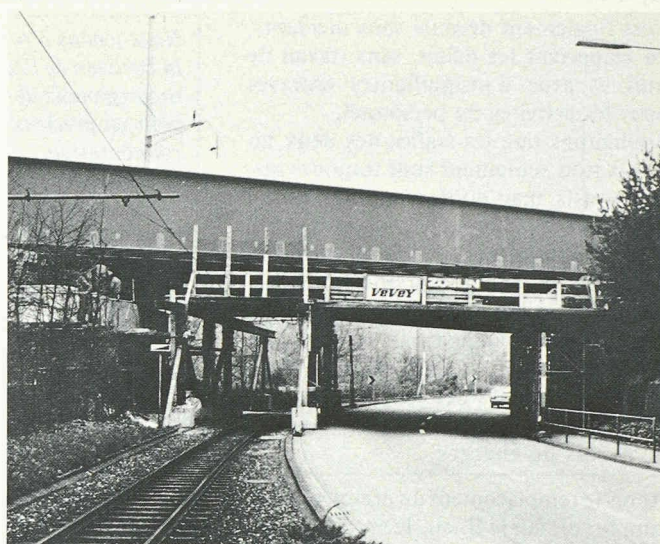
Fig. 13. — Pendant le lancement, les trafics du niveau inférieur sont intégralement maintenus.

- la pose d'un échafaudage de protection couvrant la chaussée, les deux trottoirs et le site propre du BLT (fig. 9 et 13) ;
- la démolition et évacuation de 2 des 4 travées existantes ;
- la surélévation des bancs d'appui sur pile et culées ;
