**Zeitschrift:** Ingénieurs et architectes suisses  
**Band:** 114 (1988)  
**Heft:** 3

**Artikel:** Casino d'Yverdon-les-Bains (1898): le scénario d'une restauration  
**Autor:** Barbey, Gilles  
**DOI:** <https://doi.org/10.5169/seals-76785>

# Casino d'Yverdon-les-Bains (1898): le scénario d'une restauration

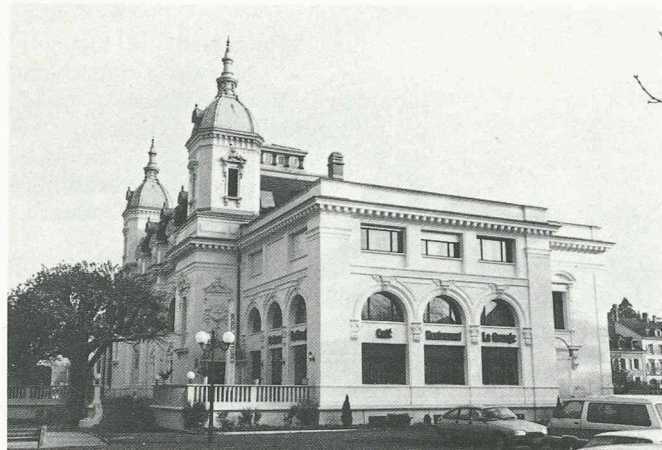
*Vue du bâtiment au midi avant la restauration de 1984.*

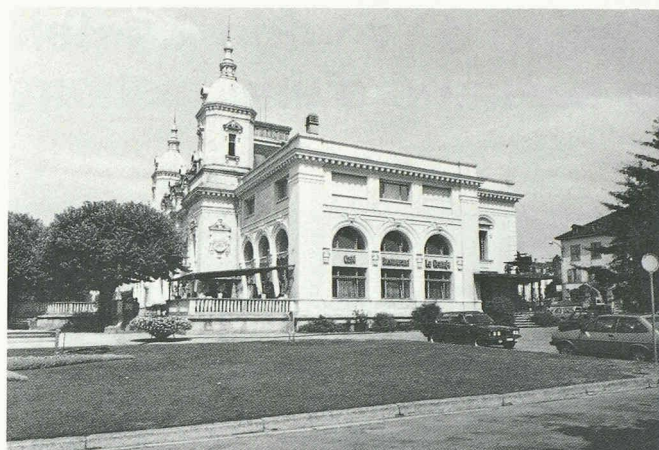
*Vue du bâtiment au midi après la restauration de 1984.*

Toutes les recommandations émanant des spécialistes réunis convergent dans le sens d'un nettoyage à la vapeur des surfaces à repeindre, qui est destiné à enlever les traces de la peinture précédente, sans toutefois chercher à colmater toutes les fissures et écaillures de la maçonnerie.

Les portions les plus endommagées de l'édifice, à savoir les cordons, les moulures et les motifs décoratifs, demandent dans certains cas des rhabillages

au mortier et dans d'autres cas un remoulage intégral. Le remplacement des modillons abîmés, supportant la corniche, avait exigé quelques tâtonnements préalables avant que soit arrêté le choix sur un modèle de corbeau moulé en béton au Leca, de manière à en alléger le poids et à le fixer à la corniche par une tige en acier au titane forée au travers de celle-ci. Passé la phase minutieuse du lessivage des façades suivi des rhabillages indispensables et de la mise en place des éléments de remplacement, la repeinture intégrale du bâtiment se déroule durant le printemps 1984. Aux parties pleines de l'édifice enduites d'une teinte blanche s'opposent les menuiseries extérieures, dont la tonalité a été intentionnellement foncée pour offrir un contraste plus marqué, propre à remettre en valeur la silhouette du bâtiment. Les menuiseries reçoivent trois couches d'huile minérale teintée, destinée à protéger en profondeur le bois de chêne.

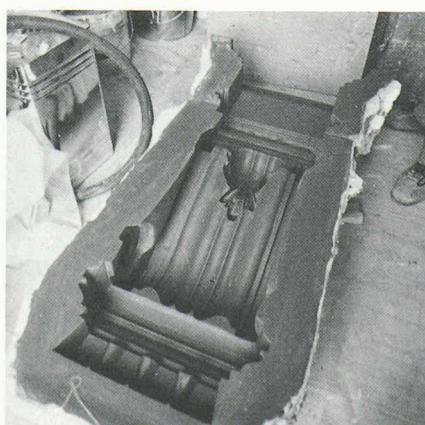
*Moule d'une console de fenêtre.*

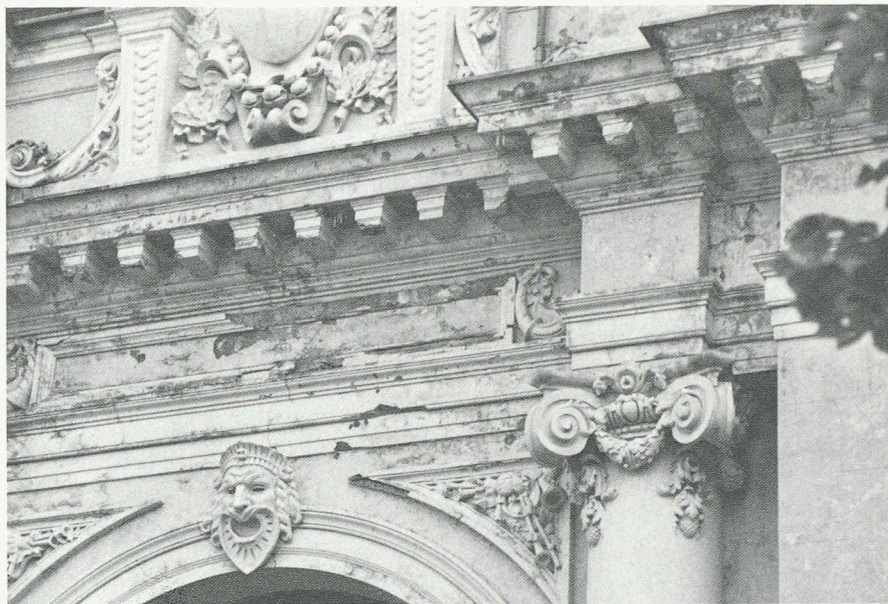
L'extérieur du casino d'Yverdon-les-Bains nécessitait davantage qu'un rafraîchissement général des façades. En fait, l'altération survenue, depuis quelques années, des nombreux motifs décoratifs avait conduit à une érosion telle du ciment moulé qu'il n'était plus question, pour assurer le rétablissement du décor d'origine, de se contenter de simples rhabillages occasionnels au mortier de ciment. La façade principale du bâtiment, celle tournée vers la place d'Armes, présentait un état de dégradation plus avancé que les trois autres, moins exposées aux intempéries. L'effritement et la chute même de fragments des corniches incitaient donc à entreprendre un examen approfondi des bases sur lesquelles mettre en œuvre les nouveaux matériaux.

Effet de dégradation des détails décoratifs sur la façade au couchant.
