# Réparation des dégâts causés par la crue aux routes et aux cours d'eau dans le canton d'Uri

**Le présent article ne retrace qu'une petite partie des événements relatifs à la crue des 24 et 25 août 1987. Il ne traite que des travaux de rétablissement des cours d'eau et des routes dont la responsabilité incombait au canton lui-même. La reconstruction du pont de la route nationale affouillé et affaissé à Wassen ne représentait qu'une des nombreuses tâches à accomplir après la crue. On ne saurait décrire ici de façon précise et exhaustive les événements de ces jours mouvementés : on renverra pour cela au rapport final de l'état-major du canton d'Uri, publié en automne 1989. Quelques exemples illustrent de quelle manière ont été relevés les grands défis posés par les soudaines intempéries et comment le canton d'Uri envisage de se protéger à moyen terme contre les crues de la Reuss.**

PAR PETER PÜNTENER,  
ALTDORF

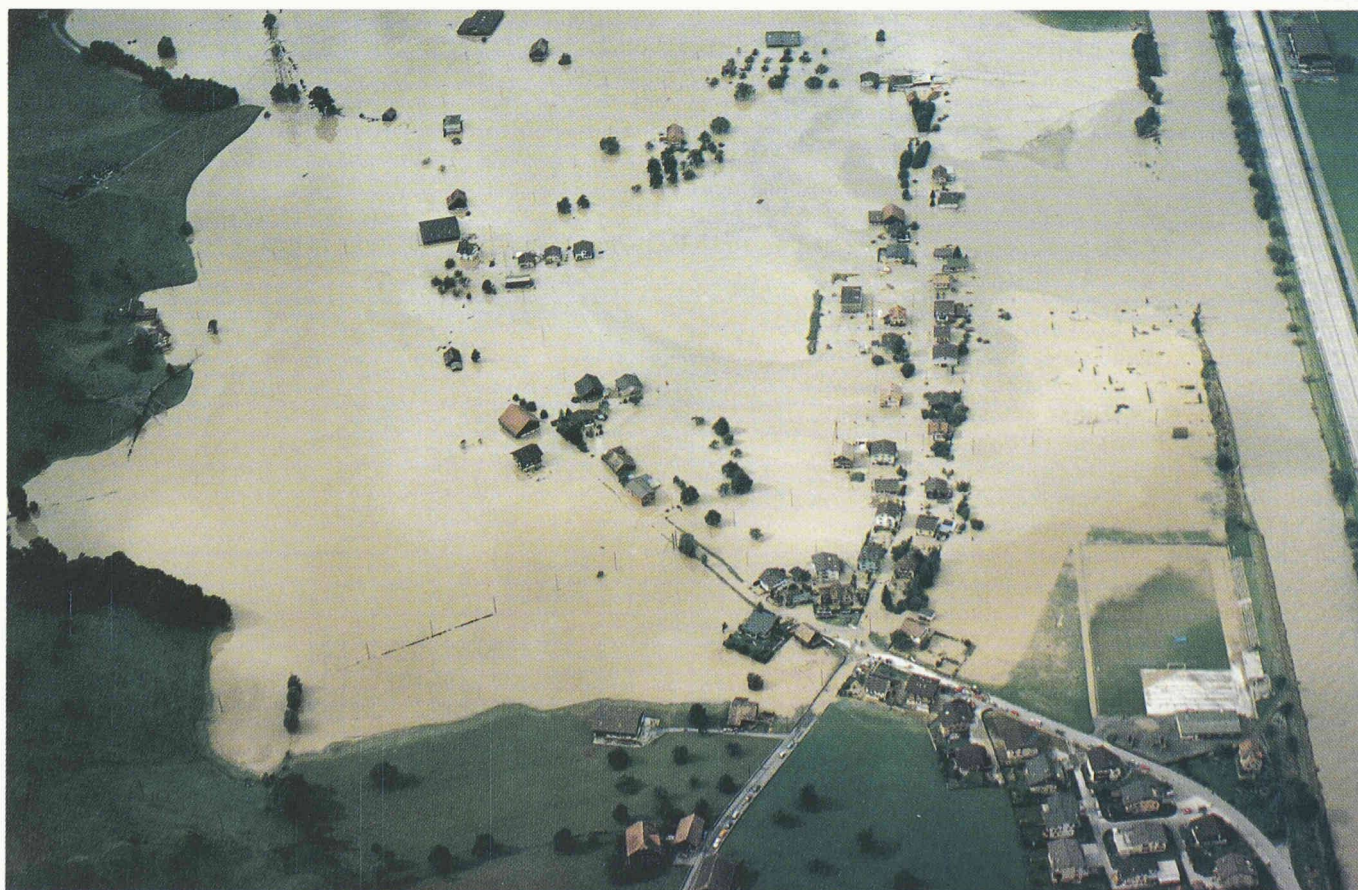
Fig. 2. – Rupture de la digue à Attinghausen, photo du 25 août 1987.

Le 25 août 1987 à 2 h 20 environ, à Attinghausen, la digue ouest de la Reuss se rompit sur une longueur de quelque 210 m et la Reuss inondait de vastes zones. Plus loin, elle était moyennement à fortement endommagée sur 170 m (fig. 2). Le jeudi 27 août 1987, la Cp Pont III/25, renforcée par neuf machines de construction civiles et jusqu'à 25 camions civils, commençait les travaux. Il s'agissait tout d'abord de déverser sur un terrain marécageux l'infrastructure d'une piste de transport d'environ 380 m de long en direction des digues endommagées. Le vendredi, les travaux de comblement des brèches purent démarrer. On a commencé par déposer dans les flots en furie, au pied de la digue, de gros blocs afin d'empêcher que les matériaux de remblai ne soient emportés par l'eau. Les digues ont tout d'abord

été élevées juste au-dessus du niveau d'eau momentané. Le samedi, la dernière brèche a pu être obturée, ce qui a créé les conditions permettant de commencer le déblaiement à Attinghausen. Ensuite, les digues ont été amenées à leur niveau théorique. Le samedi 5 septembre 1987, les travaux étaient terminés. Au total, ils avaient requis environ 4500 heures de main-d'œuvre (dont environ 2000 pour les militaires), 480 heures de machines de construction (environ 140 de l'armée) et 1400 heures de camions. Le tonnage à transporter se montait à 24000 tonnes.

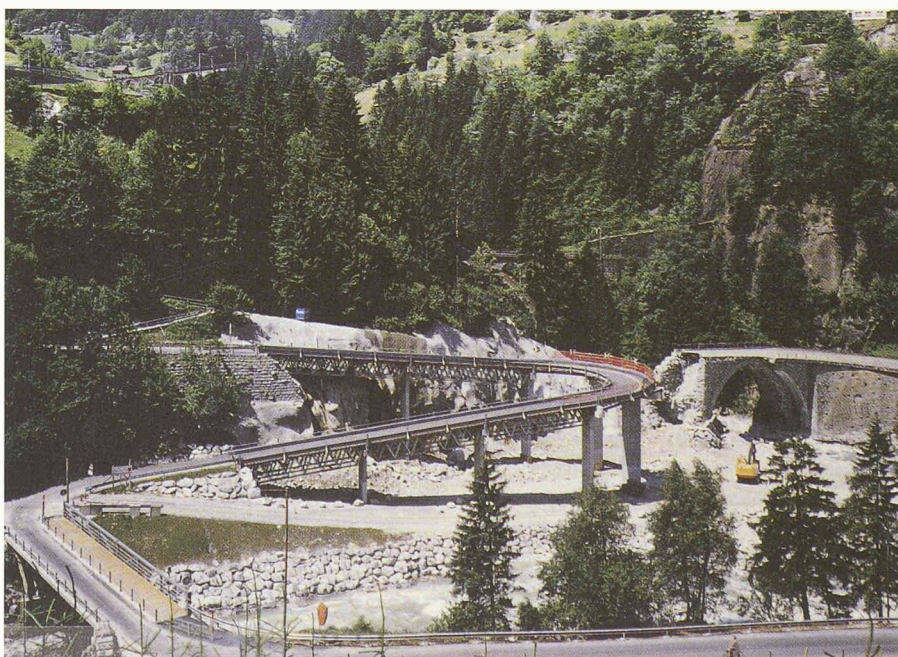
Fig. 5. – Route cantonale provisoire entre le Pfaffensprung et Wassen.

Entre le Pfaffensprung et Wassen, la route du Saint-Gothard était totalement détruite dans la zone du pont sur la Meienreuss. Comme la route cantonale avait pu être provisoirement déplacée sur la bande d'arrêt d'urgence de la voie montante de la route nationale, on a cru dans un premier temps pouvoir se passer de solution provisoire. Les études techniques entreprises immédiatement ont cependant révélé qu'il faudrait environ quatre ans pour une remise en état définitive. Fin octobre 1987, le Conseil d'Etat a alors chargé l'Office des Travaux publics de mettre en chantier une construction provisoire. Pour cela, il a fallu jeter un pont de 36 m de portée sur la Reuss au-dessus du Pfaffensprung. Pour traverser à nouveau la Reuss, on a pu se servir du pont de Dieden, épargné par la crue; il s'agissait d'un accès de chantier datant de la construction de la route nationale. Ensuite, il a fallu surmonter une dénivellation de 12 m sur un tronçon très court. Il n'était pas possible d'envisager un remblai, qui aurait par trop rétréci la Reuss. Un pont provisoire, appelé «Himmelrank» (virage céleste) par la population, s'est avéré la solution la plus avantageuse (fig. 5).

Au début de février 1988, le contournement a pu être ouvert aux véhicules de moins de 5 t et le 9 juin 1988 aux véhicules de moins de 16 t.
