Artikel: L'affaissement du pont sur la Reuss à Wassen: risque d'effondrement, course dramatique contre la montre pour l'éviter, mesures de consolidation urgentes

L'affaissement du pont sur la Reuss à Wassen

Risque d'effondrement, course dramatique contre la montre pour l'éviter, mesures de consolidation urgentes

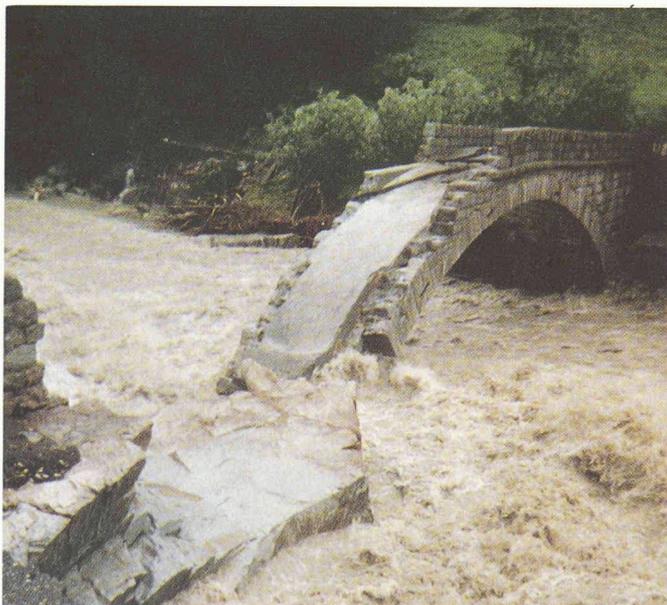
- Le « Schluchenbrüggli » en amont du pont sur la Reuss à Wassen était presque totalement arraché sur sa partie gauche (fig. 3).

Fig. 3. - Le Schluchenbrüggli en amont du pont sur la Reuss à Wassen. (Photo: R. Kalbermatten.)

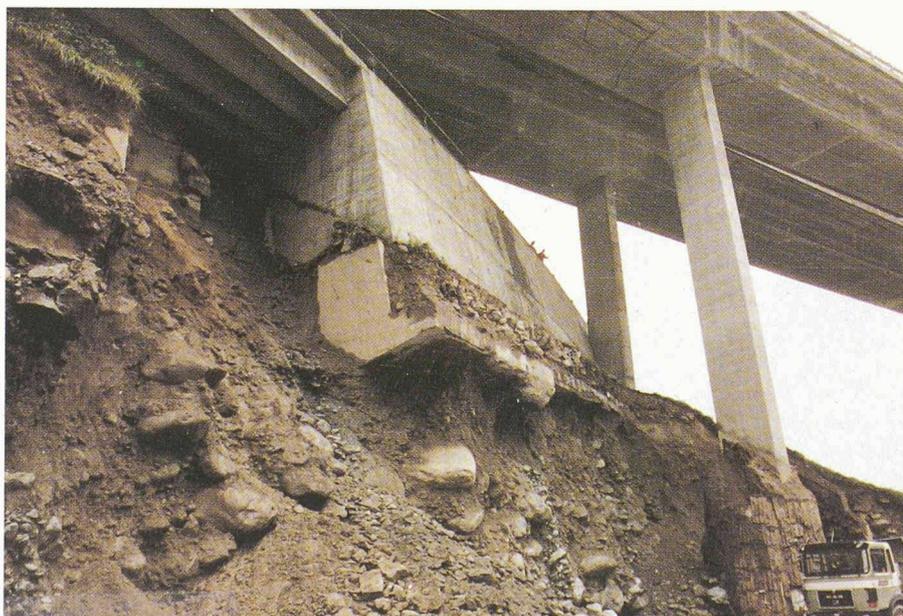
Fig. 7. – Vue d'en dessous de la fondation affouillée et dégagée du mur de soutènement et de la culée du viaduc de la route cantonale. (Photo: T. R. Schneider, 1878/12, 1878/19.)

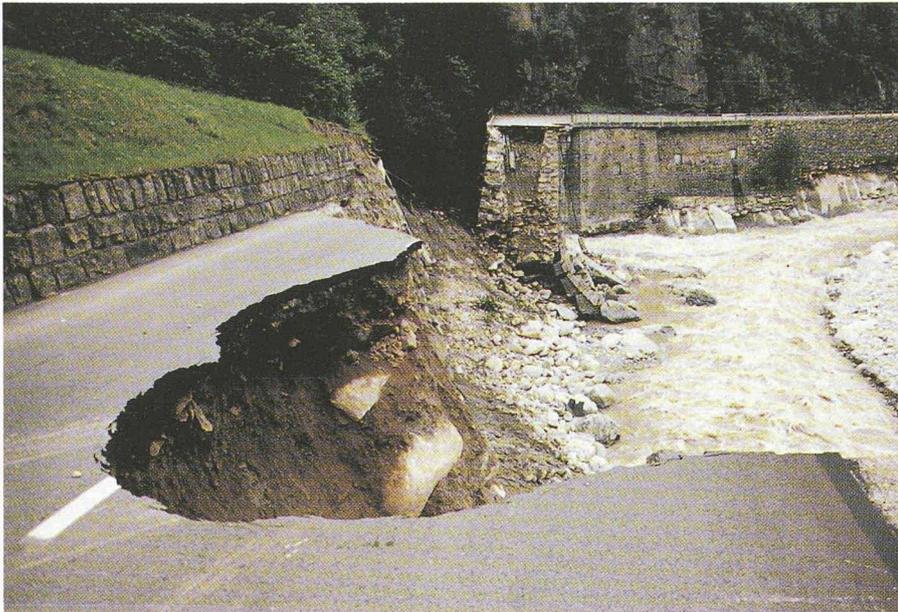
Fig. 9. - Le pont sur la Meienreuss et la route cantonale érodée.

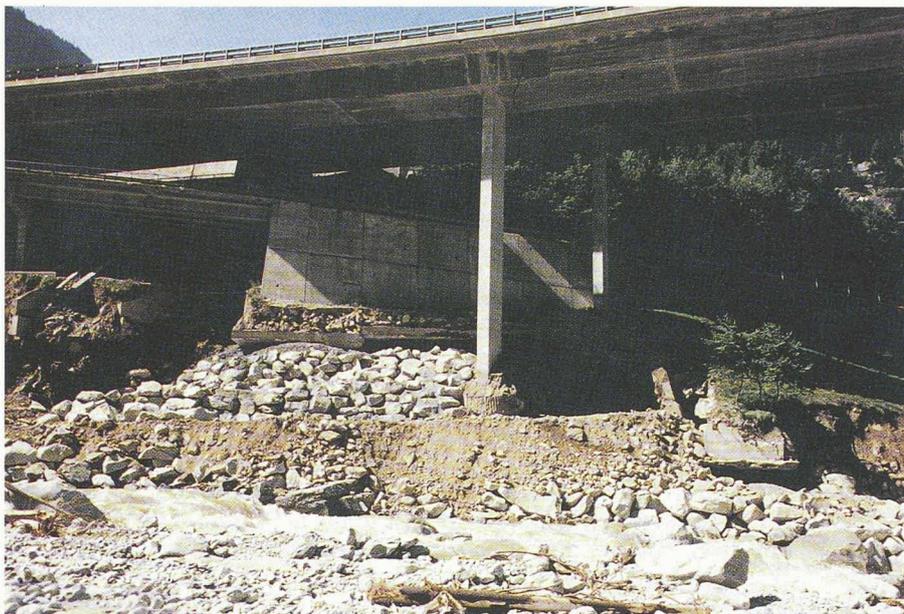
Fig. 12. – 15 000 m³ de pierres et de matériaux de carrière, réussite du soutien de la culée et du mur de soutènement le 29 août 1987 à minuit. (Photo: T. R. Schneider, 1879/8.)

Grâce à toutes les forces ainsi rassemblées dans un effort extrême et au soutien en tous points remarquable du Conseil d'Etat et de l'ingénieur cantonal, le samedi 29 août 1987 à 24 heures, le corps d'appui put être réalisé jusque sous les fondations de la culée et du mur de soutènement du viaduc de la route cantonale. Le dimanche matin à 2 heures, le dernier bouchon de béton était coulé. Pour l'immédiat, les ponts étaient stabilisés (fig. 12). Qu'il me soit ici permis de remercier les entrepreneurs R. Kalbermatten, les frères Mattli et tous leurs collaborateurs. Je tiens à rendre hommage en particulier au machiniste I. Kieliger, menacé en permanence par un danger extrême. A travers lui, je salue tous ceux qui ont dû travailler ou se tenir au bas de l'ouvrage. Merci aussi tout spécialement à M^{me} Josy Kalbermatten, qui a aimablement apporté nourriture et boissons à tous, à toute heure du jour et de la nuit.

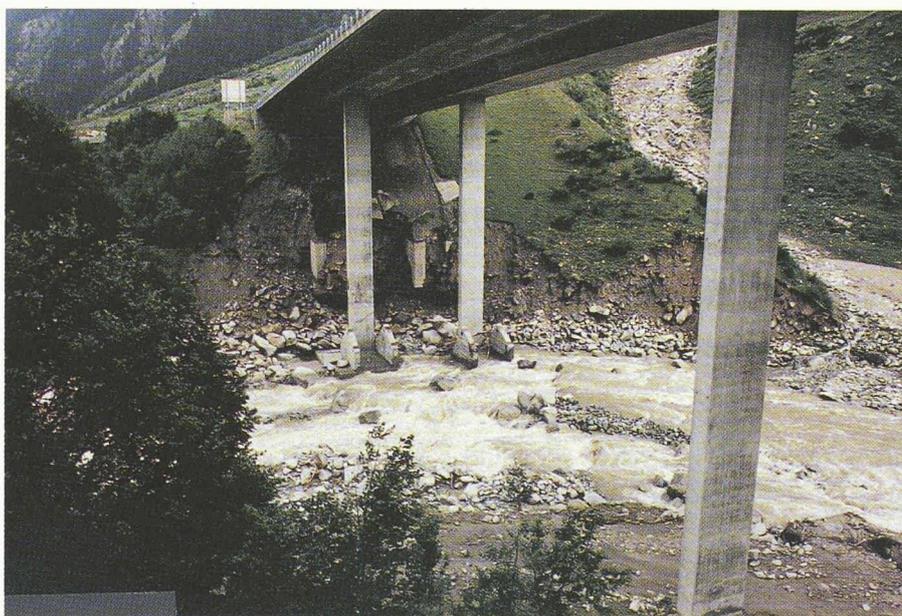
Fig. 13. – La rive droite près de la culée nord, et les piles B/G. (Photo: T. R. Schneider, 1878/25.)

D'autres mesures de stabilisation furent également nécessaires sur la rive droite de la Reuss près de la culée et des piles B et G (fig. 13).
