**Artikel:** Reconstruction du pont sur la Reuss à Wassen  
**Autor:** Huber, Heribert  
**DOI:** <https://doi.org/10.5169/seals-77699>

# Reconstruction du pont sur la Reuss à Wassen

PAR HERIBERT HUBER,  
ALTDORF

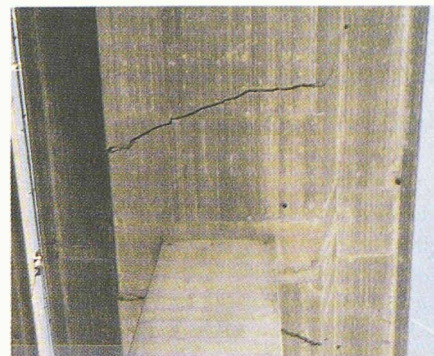
L'intensité des précipitations (fig. 3) qui se sont abattues sur la région les 24 et 25 août 1987 fit très fortement enfler le débit de la Reuss. D'énormes quantités d'eau furent ainsi précipitées d'une rive à l'autre vers la vallée, érodant les berges et endommageant ouvrages et champs. Près du pont sur la Reuss à Wassen, le débit est monté à  $Q = 550 \text{ m}^3$  par seconde. En amont de l'ouvrage, ce débit considérable a emporté la moraine de fond sur le flanc gauche près de la pile J, la culée et le mur de soutènement de la route cantonale, mettant à nu le puits de fondation de la pile J qui s'est affaissée de 1,20 m, si bien que le tablier du pont s'est rompu. De grandes fissures de 4 et 8 cm de largeur se sont ouvertes dans la dalle de compression et dans les âmes du tablier (fig. 2).

Fig. 2. – Le pont endommagé à la suite d'intempéries. (Photo H. Huber.)

La seule liaison restante devant être préservée coûte que coûte, l'adoption des mesures d'urgence devint un défi d'une portée hors du commun. Ainsi, la décision de remblayer la fondation de la pile affaissée et tordue et d'étayer le mur de soutènement par un remblai de  $15\,000 \text{ m}^3$  représentait une mesure audacieuse, qui fut réalisée au cours d'une action spectaculaire. 21 camions ont circulé 18 heures par jour pendant 4 jours pour apporter la formidable quantité de pierres et de matériaux de remblai que trax et pelles mécaniques mettaient en place. Le 29 août, quatre jours seulement après le premier point de la situation, le pont sur la Reuss à Wassen était préservé de l'effondrement.

Il s'est ensuite agi d'inspecter le tablier et de prendre les autres mesures de stabilisation nécessaires pour sauver le pont.

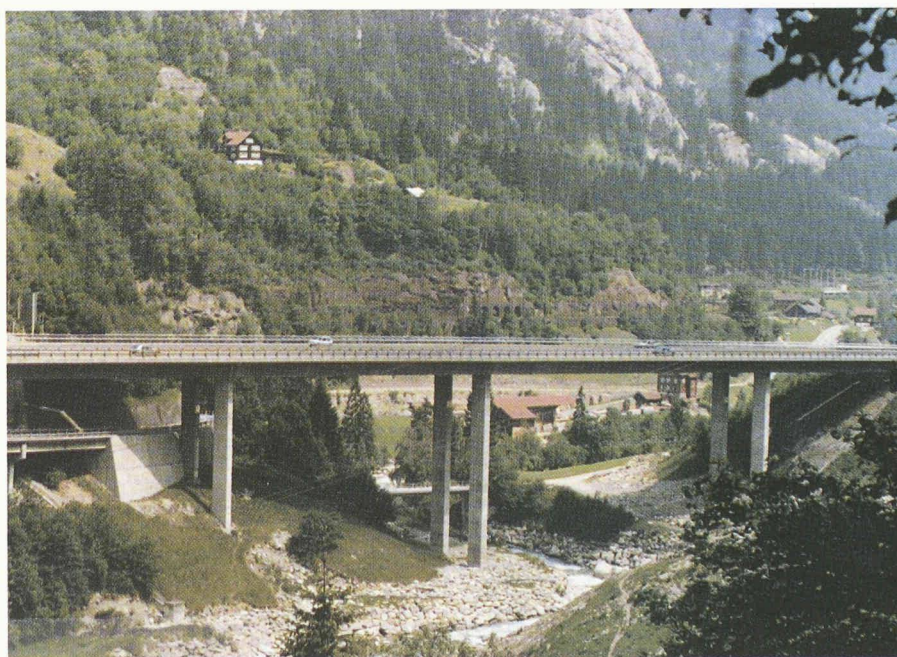
les berges. Les cicatrices datant de l'époque de la construction avaient peu à peu été refermées par la végétation. La photo de la figure 1, prise en juillet 1987, soit un mois avant les intempéries, montre le cours tranquille de la Reuss avec la protection de rive continue sur son côté gauche, le pont sur la Reuss, le pont de Dieden et la scierie Walker.

Fig. 1. – La Reuss et le pont de Wassen avant les intempéries de 1987.

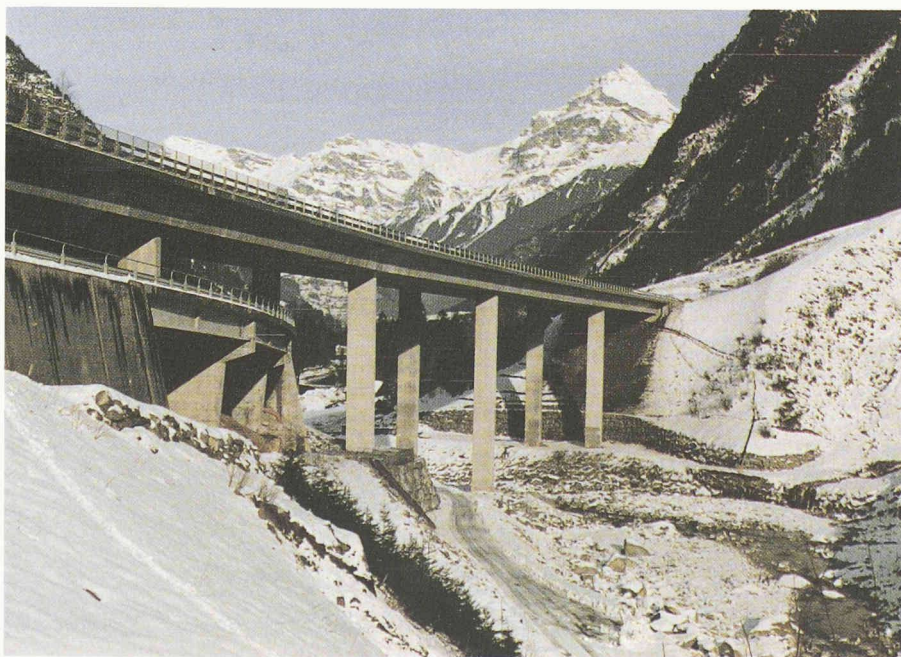
La figure 4 montre l'état fin 1988.

Fig. 4. - Le pont reconstruit.

Mesures d'urgence pour consolider les piles, les digues et les rives de la Reuss. Exécution en 1987 et 1988.
