Artikel: Assainissement du viaduc du Brocard, Martigny-Combe

Assainissement du viaduc du Brocard, Martigny-Combe

Par Xavier Mittaz
KBM,
Bureau d'ingénieurs
civils SA, 1950 Sion
Pierre-François
Schmid
Bureau d'ingénieurs
TRANSPORTPLAN,
1950 Sion
et Bernard Malric,
D^r ès sc. techn.,
M.F.P. SA,
Divonne-les-Bains

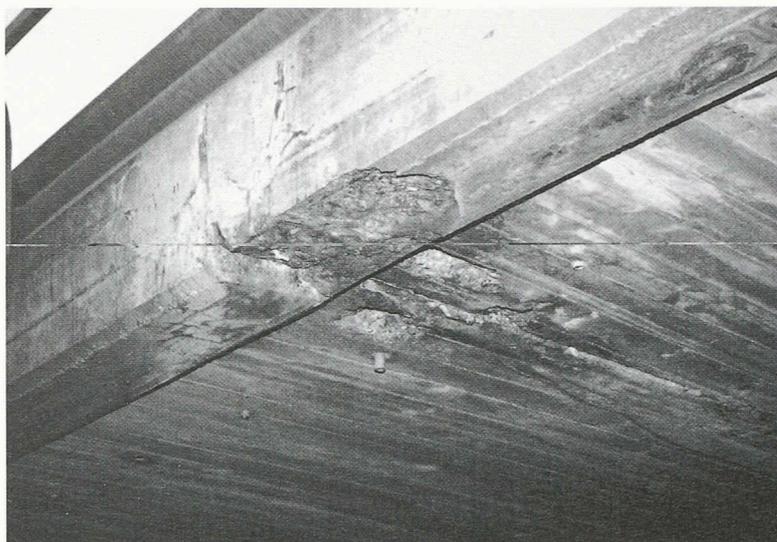
Fig. 6. – Dégénération du béton sur les bordures de l'ouvrage

« interne » de l'ouvrage et les analyses ont révélé un béton très compact avec une résistance f_{cw} au-delà de 45,0 MPa. Seul l'état des joints s'est à nouveau avéré préoccupant. Au droit de ces derniers, des coulures et des efflorescences de chaux libre étaient bien visibles. Des éclatements de béton laissaient apparaître des barres d'armature atteintes par la corrosion (fig.6). En parallèle au premier pro-

jet de paroi antibruit, un premier projet d'assainissement fut donc élaboré. Il prévoyait une intervention de grande envergure au moyen de jets d'eau à haute pression ainsi que le traitement, la protection et le reprofilage de toutes les zones dégradées. Ce projet n'a pas été exécuté.

Dans le cas du viaduc du Brocard, le maître de l'ouvrage a donc décidé de tirer parti de ces propriétés et la stratégie d'assainissement a été modifiée en conséquence. L'enlèvement du béton dégradé a été strictement limité aux zones physiquement endommagées, l'ensemble des surfaces étant ensuite nettoyé par jet d'eau à haute pression, puis imprégné au MFP, et les zones dégradées réparées de façon classique. Il a été également décidé de ne pas toucher aux fers

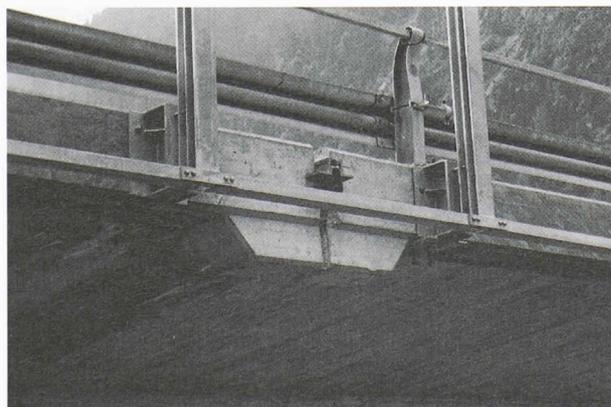
Fig. 11. — Détail après exécution du renfort des bordures (goujons) au droit des joints modifiés

La solution proposée consistait à permettre aux efforts de se répartir longitudinalement à l'aide de goujons de cisaillement insérés dans les bordures (fig. 11). La transmission de l'effort tranchant à travers les goujons provoque en effet une diminution notable des moments de flexion à l'encastrement du porte-à-faux. En tenant compte d'une redistribution des efforts avec la fissuration, la sécurité structurale atteint un niveau satisfaisant (fig.10).

trémities des joints furent coupées et remplacées par des éléments de joint horizontaux traversant les bordures (fig.11). Le remplacement du profil d'étanchéité sur toute la longueur des joints étant rendu difficile par l'ouverture limitée de ces derniers lors des travaux, cette opération fut effectuée durant l'hiver.

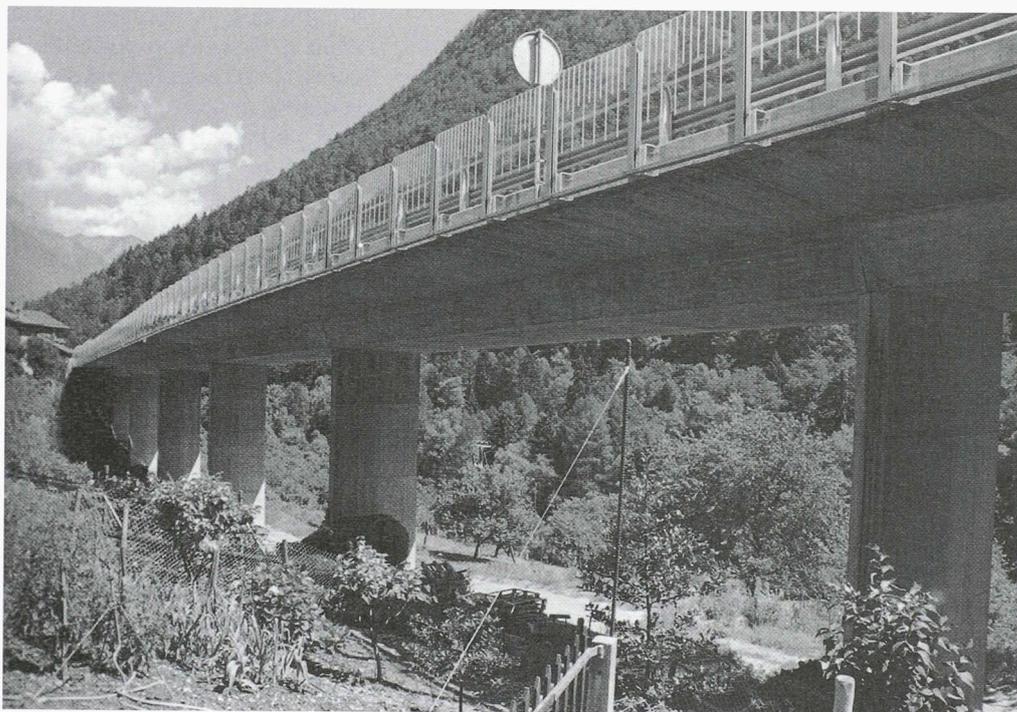
Fig. 12.- Vue d'ensemble du viaduc après la pose de la paroi antibruit
