# Les ingénieurs civils face à un monument du XIII<sup>e</sup> siècle

RESTAURATION

Dans le cadre des importants travaux de restauration entrepris durant les quinze dernières années sur la cathédrale de Lausanne, plusieurs interventions majeures touchant la structure ont été effectuées. Le présent article concerne deux d'entre elles : les travaux de consolidation de la rosace et le remplacement des arcs-boutants.

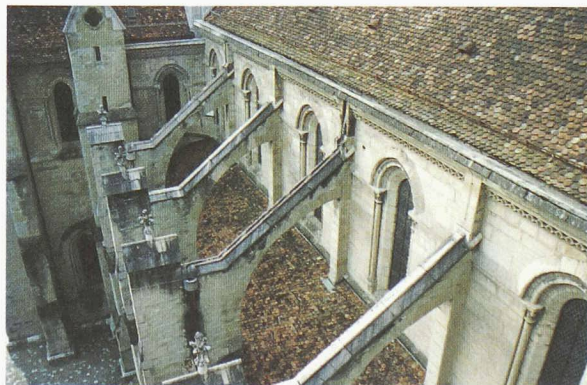
Fig. 5 : Les arcs-boutants avant les travaux

Le remplacement des arcs-boutants, en raison de leur forte dégradation (fig. 5), a été réalisé en 2002, pour la première paire, sous contrôle des mêmes capteurs que ceux utilisés pour la rosace. Menée en 2001, une première campagne de mesures de contraintes *in situ* (voir encadré, p. 14) avait vérifié les hypothèses de calcul des efforts dans les arcs-boutants les plus proches du transept, une étude qui a incidemment abouti au constat que la position des arcs-boutants par rapport aux arcs de la nef n'était pas idéale. L'excentricité des

Dans le cadre de cette restauration, la pose du premier tirant provisoire destiné à remplacer la poussée des arcs-boutants a été effectuée en juillet 2002. La mise en tension des deux câbles a eu lieu sous contrôle des ingénieurs et du géomètre. Octobre 2002 a vu la démolition des anciens arcs-boutants, tandis que la mise en charge des nouveaux par suppression des tirants provisoires a été réalisée fin janvier 2003.

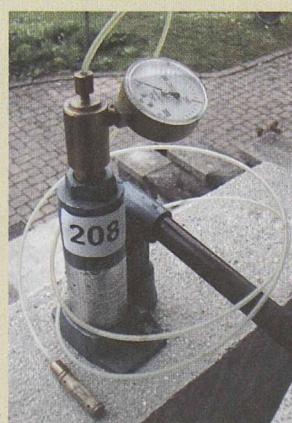
Fig. 8 : Vérin pour la mise en pression des capteurs

Un petit vérin cylindrique (**fig. 8**) est ensuite introduit dans le forage, puis mis en pression par paliers successifs. Les modifications de la base A-B sont elles aussi enregistrées en continu.

La comparaison entre les deux diagrammes de déformation - lors du forage et lors de la mise en pression - permet de définir la contrainte initiale *in situ* dans l'élément de structure examiné. Il est aussi possible d'en déduire le module élastique instantané avec une bonne approximation. Afin de limiter les effets des variations de température pendant la durée des mesures, celles-ci sont réalisées à mi-saison, par temps couvert, pour éviter l'exposition du monument aux rayons du soleil. Un relevé systématique des températures tant à l'extérieur qu'à l'intérieur est indispensable.
