**Zeitschrift:** Tracés : bulletin technique de la Suisse romande  
**Herausgeber:** Société suisse des ingénieurs et des architectes  
**Band:** 130 (2004)  
**Heft:** 10: Cathédrale de Lausanne

# Aspects scientifiques de la conservation de la pierre

RESTAURATION

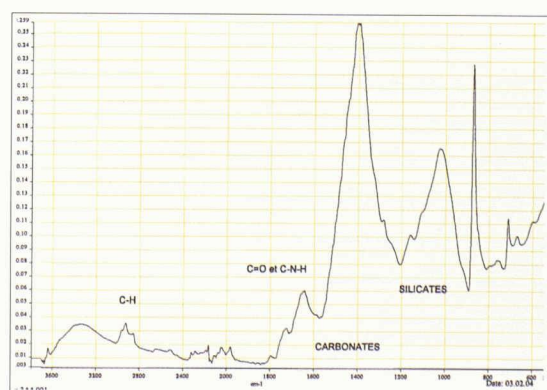
Fig. 6 : Recherche des charges et liants par spectrométrie infra-rouge, FTIR. Les absorptions C-N-H à  $1650\text{ cm}^{-1}$  sont typiques des protéines utilisées ici comme liant dans le badigeon.

Les observations faites par les restaurateurs des façades de la cathédrale ont suggéré la présence de résidus de badigeons ou de peintures (fig. 4). Les fragments prélevés par l'Expert-Center ont été enrobés dans une résine polyester. Les coupes polies sont ensuite examinées sous microscope optique en lumière réfléchie. L'identification des pigments est réalisée par des tests micro-chimiques et l'observation des coupes en lumière polarisée (fig. 5). Les charges et liants sont quant à eux analysés par spectrométrie infra-rouge (fig. 6).
