**Zeitschrift:** Tracés : bulletin technique de la Suisse romande  
**Herausgeber:** Société suisse des ingénieurs et des architectes  
**Band:** 130 (2004)  
**Heft:** 04: Débit de poissons

**Artikel:** Mur en béton et roseaux  
**Autor:** Bach, Yves  
**DOI:** <https://doi.org/10.5169/seals-99278>

# Mur en béton et roseaux

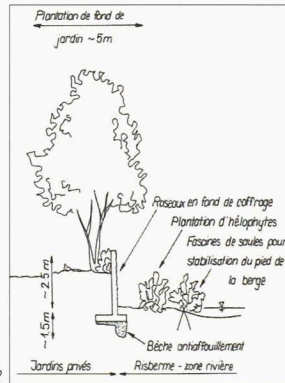
Fig. 2 : Coupe de principe de l'ouvrage

La géométrie du mur de soutènement (fig. 2) a permis de se passer d'armatures du côté rivière. Les roseaux placés en fond de coffrage n'entrant pas en conflit avec les aciers, les

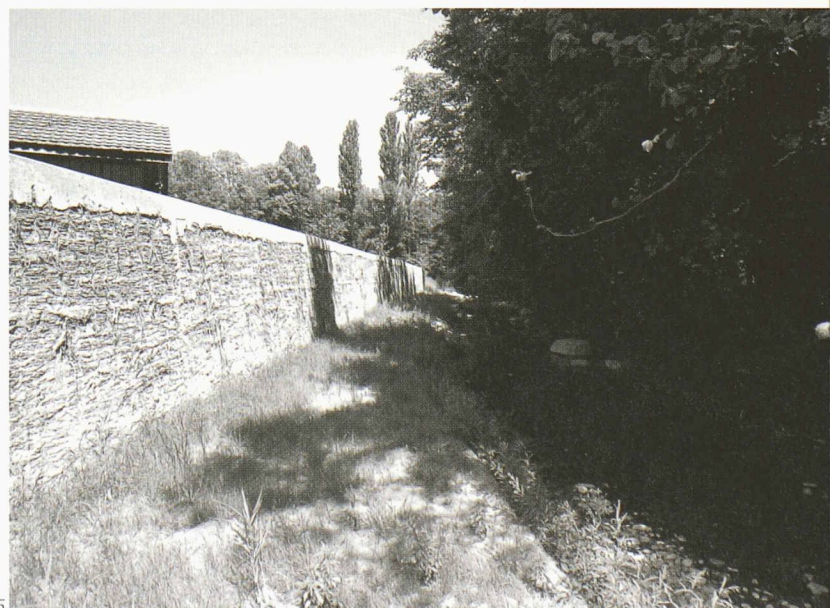
Fig. 5 : Vue d'ensemble deux mois après la fin des travaux

Le résultat spectaculaire (fig. 5) obtenu grâce à ce traitement original d'une surface en béton ouvre de nouvelles perspectives à ce matériau pour des constructions situées dans des milieux environnementaux sensibles. De plus, le coût relativement restreint de l'opération, vingt francs par m<sup>2</sup>, mérite qu'une telle solution soit également envisagée lors du développement de projets analogues.
