**Zeitschrift:** Tracés : bulletin technique de la Suisse romande  
**Herausgeber:** Société suisse des ingénieurs et des architectes  
**Band:** 132 (2006)  
**Heft:** 08: Ouvrages ancrés

**Artikel:** Suivi d'ouvrages existants  
**Autor:** Buchs, Thierry / Rigaud, Emmanuel  
**DOI:** <https://doi.org/10.5169/seals-99462>

# Suivi d'ouvrages existants

Ouvert au trafic à la fin de l'année 1974, le tronçon Vennes-Chexbres de l'autoroute A9 (UPlaNS 005) a fait l'objet d'investigations et d'instrumentations en 2005. Tous les murs de soutènement ancrés et non ancrés ainsi que les culées de pont ont été examinés. Au total, des opérations ont été réalisées sur plus de 80 ouvrages. L'instrumentation mise en place doit permettre un suivi à long terme du comportement des ouvrages ancrés.

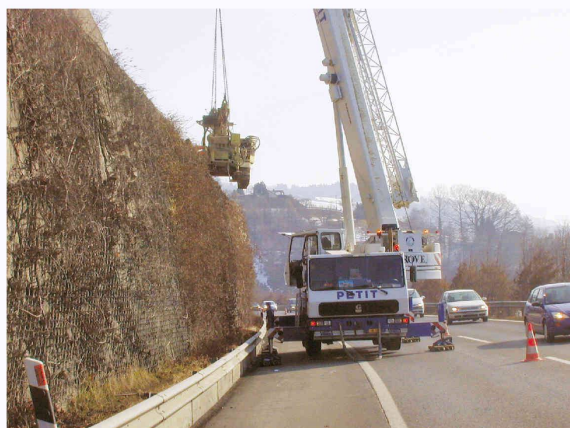
Fig. 1 : Travaux sous trafic : installation d'une foreuse en tête de mur

Les investigations et les instrumentations ont été réalisées au cours du printemps 2005 par des entreprises spécialisées. La problématique d'exécution était surtout liée aux contraintes de travaux sous trafic ainsi qu'à la coordination des nombreux intervenants interdépendants. La perturbation de la circulation a été limitée par l'utilisation de matériel de faible gabarit nécessitant uniquement la mise hors service de la bande d'arrêt d'urgence (BAU), la condamnation des voies de circulation ayant été limitée aux seules périodes de chargement et déchargement des machines par grue (fig. 1).

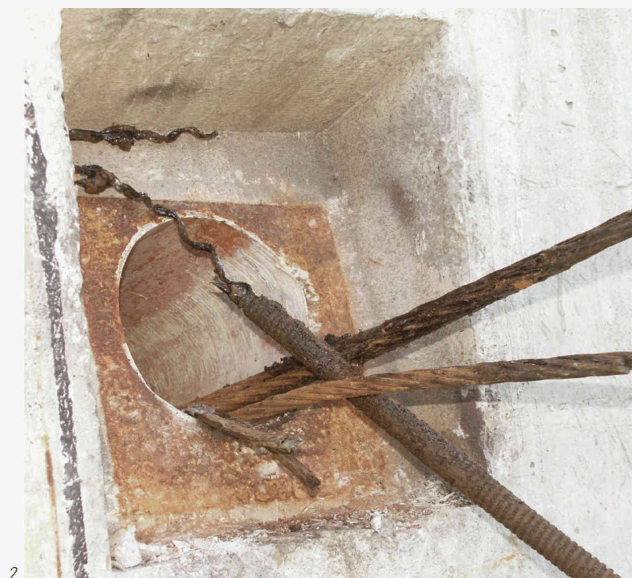
Fig. 2 : Torons rompus à proximité d'une tête d'ancrage

L'investigation consistait au minimum à définir le type et les caractéristiques des ancrages choisis. Sur certains d'entre eux, une mesure de tension résiduelle au vérin a aussi été réalisée pour déceler une éventuelle sur- ou sous-tension du tirant. La caractérisation de l'ancrage comprenait une description de sa tête et des torons le constituant, avec des mesures géométriques des éléments, la détermination du fournisseur et l'appréciation des valeurs qualitatives de l'acier utilisé. Le niveau de corrosion a aussi été relevé. La tension résiduelle des ancrages a été déterminée par un essai de décollement effectué sur la tête d'ancrage, donc sur l'ensemble des torons. Lors du dégagement de la tête de certains ancrages, il a été constaté que des torons étaient rompus (fig. 2) : ceux-ci ont alors été extraits pour analyser les causes de leur rupture.

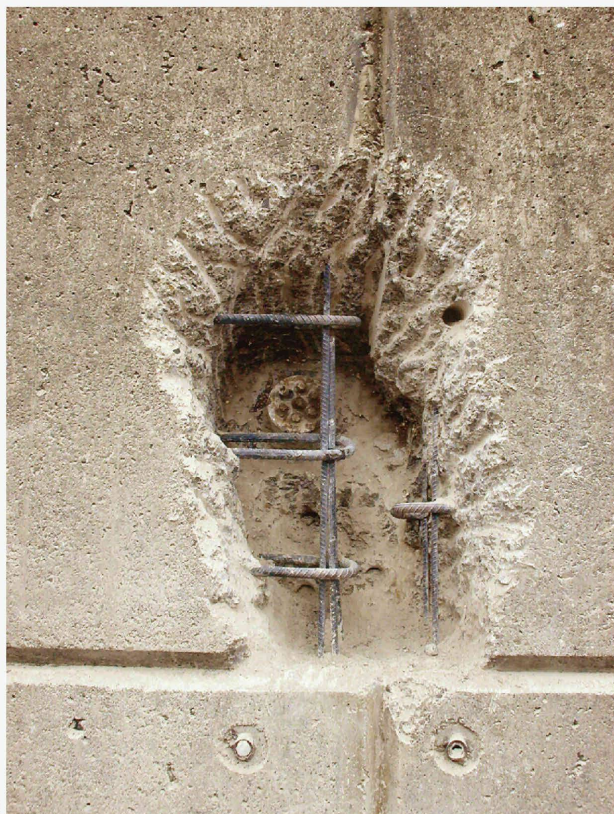
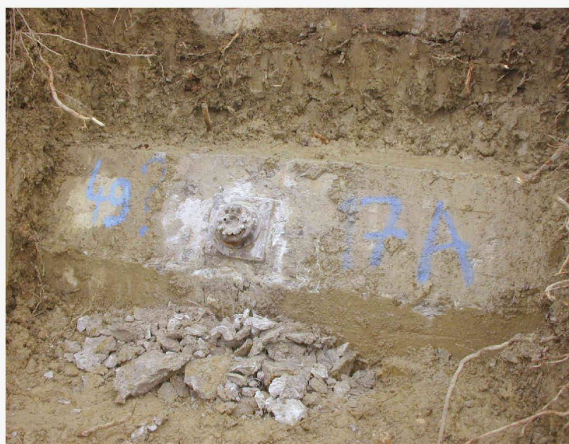
Fig. 3 et 4 : Têtes d'ancrage dégagées

Les principales difficultés des investigations ont été d'une part la recherche de la tête d'ancrage - noyées dans le béton de l'ouvrage (fig. 3) ou enterrées sous le terrain naturel (fig. 4) - et d'autre part la mise au point d'un système de liaison fiable entre la tête et le vérin d'essai.
