Artikel: Reprise en sous-œuvre du tunnel LO
Autor: Racloz, André
DOI: <https://doi.org/10.5169/seals-99501>

Reprise en **s o u s - œ u v r e** du tunnel LO

Le métro Lausanne-Ouchy (LO) a été mis hors service en janvier 2006 pour céder la place au m2 qui empruntera le même tracé, entre Ouchy et la gare du Flon, dès 2008. Le passage du m2 sous la place de l'Europe au même niveau que le LEB (Lausanne-Echallens-Bercher) nécessite une adaptation du profil en long conduisant à un abaissement conséquent du niveau actuel de la plate-forme. Il en résulte une importante reprise en sous-œuvre de la gare du Flon et du secteur Nord du tunnel existant.

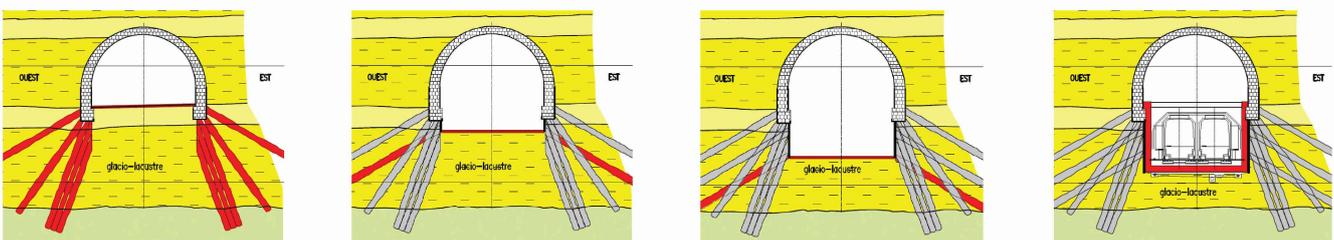
4

En phase de travaux, la voûte existante est reprise en sous-œuvre par des colonnes *jetting* d'un diamètre de 60 cm armées avec une barre en acier de 40 mm. Ces colonnes reprennent les efforts verticaux de la voûte en maçonnerie et les poussées hydrostatiques et horizontales du sol (fig. 4). La longueur cumulée des éléments *jetting* mis en place est de 8 340 m. Les colonnes verticales, d'une longueur d'environ 12 m, sont fichées dans la moraine de fond et sont sécantes (espace d'axe à axe de 55 cm), créant ainsi un écran relativement étanche. D'une longueur comprise entre 11 et 16 m, les tirants destinés à reprendre les efforts horizontaux sont espacés de 1,1 m et inclinés de 30 degrés par rapport à l'horizontale. Leur tête est équipée d'une plaque métallique et d'un écrou permettant une mise en tension de blocage de 100 kN au moyen d'une clef dynamométrique. Les tirants sont mis en place au fur et à mesure de l'excavation qui est réalisée par tranches de 2 m au plus. Une auge en béton est construite une fois les excavations totalement terminées.

- exécution des colonnes *jetting* et du rang supérieur des tirants depuis plate-forme existante,
- terrassement tranche supérieur et exécution des tirants intermédiaires, gunitage des faces mise à jour,
- terrassement tranche intermédiaire et exécution des tirants inférieurs, gunitage des faces mise à jour,
- terrassement tranche inférieure, gunitage des faces mise à jour, pose des conduites et béton maigre, réalisation de l'auge en béton armé et pose des butons.

Le temps disponible pour les travaux n'était que de sept mois, entre la mise hors service du LO et le début de la mise en place des équipements du m2. Il a donc fallu recourir à deux ateliers de *jetting* fonctionnant selon un horaire de deux fois huit heures, du lundi au vendredi, le samedi étant réservé à l'évacuation des rejets. Les rendements moyens obtenus ont varié entre 400 et 650 m de colonnes par semaine. Les principales phases de réalisation sont (fig. 4) :

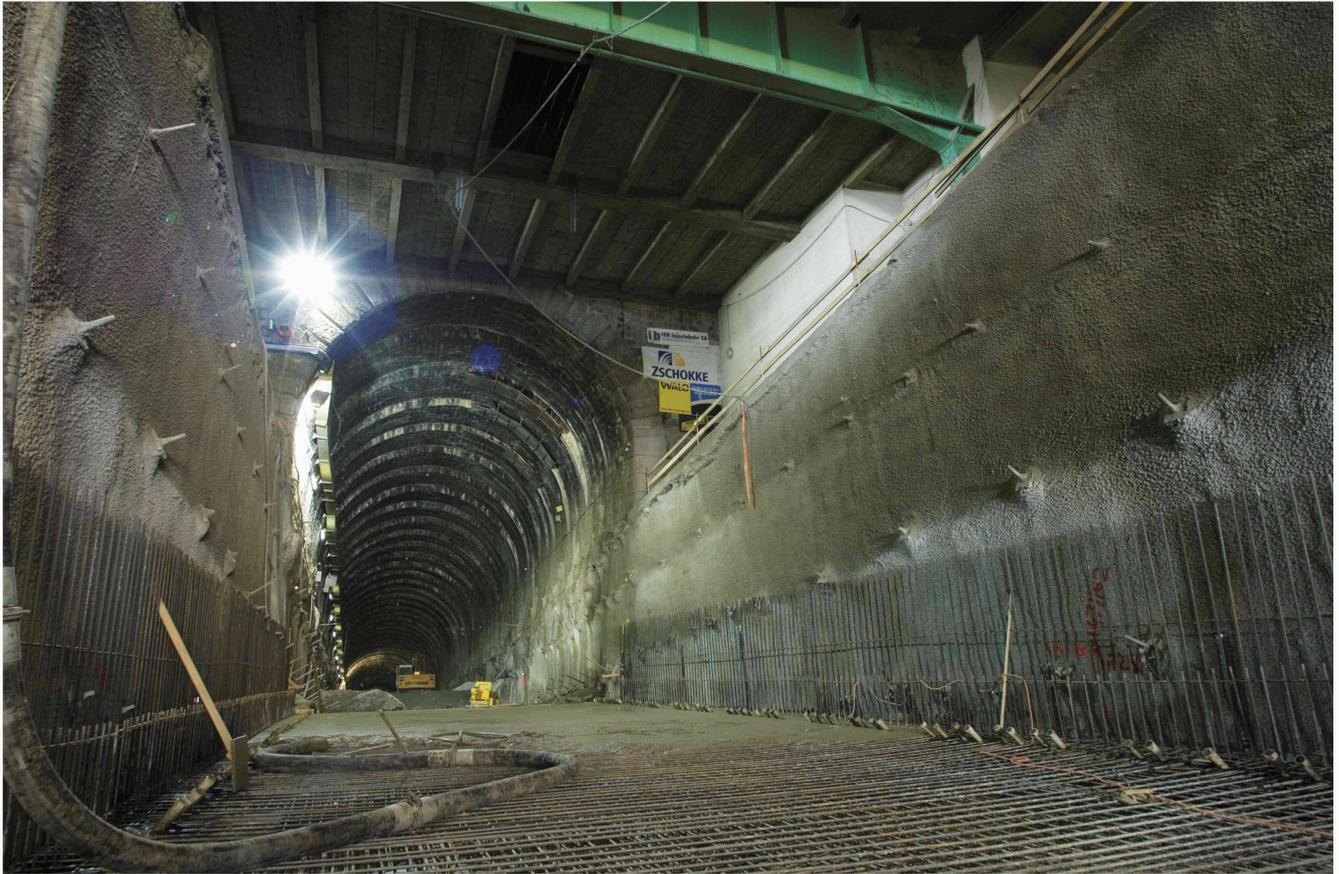
Fig. 6 : Etat des travaux avant la construction de l'auge
(Photo metro m2 / Maurice Schobinger)

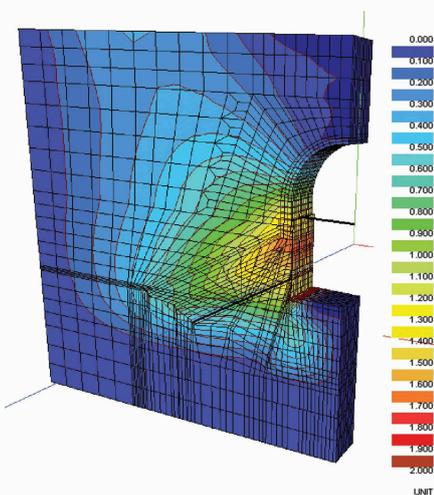
Fig. 7 : Déplacements horizontaux au stade final

Les premiers calculs, en 2D, se basaient sur les plans d'archive et tenaient compte d'une contre voûte du tunnel. Si cette approche a rapidement convergé vers un état d'équilibre, les résultats obtenus ont été totalement remis en question par la réalisation ultérieure de sondages dans le tunnel qui ont montré que la contre voûte n'existait pas. Les paramètres géotechniques relativement prudents admis (tabl. A) ne permettait alors plus à un modèle 2D de converger vers une solution acceptable (contraintes trop élevées sous les fondations), et il a fallu effectuer un calcul 3D (fig. 7).

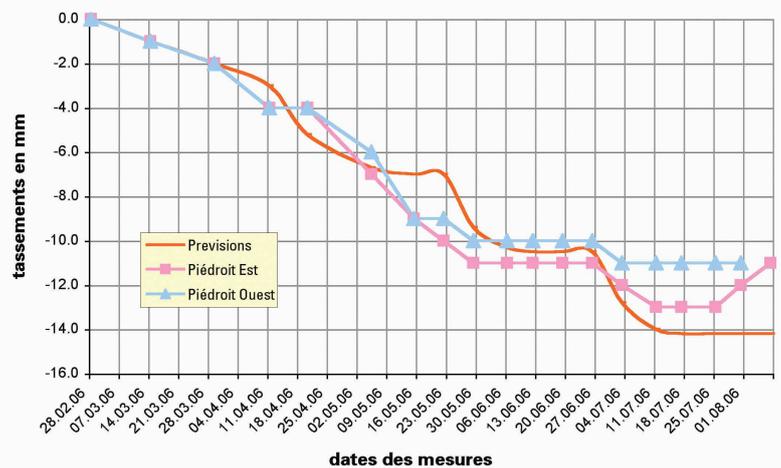
Fig. 8 : Comparaison entre les déformations mesurées et calculées

Finalement, les déformations ont fait l'objet d'une surveillance hebdomadaire par des mesures de nivellement de plusieurs points et de convergences sur des profils espacés tous les 15 m dans le tunnel : le suivi du profil le plus critique est représenté sur la **figure 8**. Les déformations ont évolué conformément aux prévisions.
